# Maihaugen 69 2312 OTTESTAD

## Tilstandsrapport Eierskifte

Boligtype: Leilighet

Byggeår: 2007

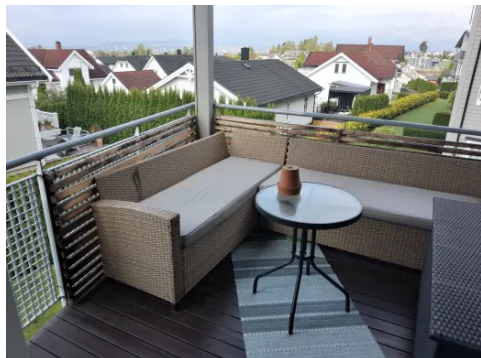
Oversiktsbilde balkong.

| Rekkverkshøyden er målt til 99 cm. Dette er lavere enn dagens forskriftskrav på 100 cm, men tilfredsstillende krav på oppføringstidspunktet. | |

| For å lukke avviket vedrørende rekkverksøyde må høyden på rekkverket heves til dagens krav på 100 cm. | |

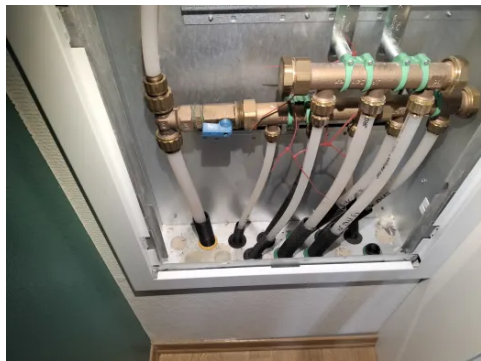
Fordelerskap med rør-i-rør og hovedstoppekran er plassert på soverom.

| <p>Åpninger i fordelerskapet til omsluttende veggkonstruksjon er kun forseglet med tape. Erfaringsmessig vil tape gå i oppløsning ved fuktbelastning over tid og konsekvens kan være fuktskader hvis det skulle oppstå lekkasje fra vanninstallasjoner i fordelerskapet. Det bemerkes at løsningen ikke nødvendigvis er uvanlig i bygninger fra denne tidsperioden. Innvendig stoppekran er funksjonstestet uten at lyktes å stenge av vannet helt. Det vurderes at stoppekranen ikke fungerer som tiltenkt.</p> | |

| <p>Utbedring av ovennevnte forhold bør påregnes.</p> | |

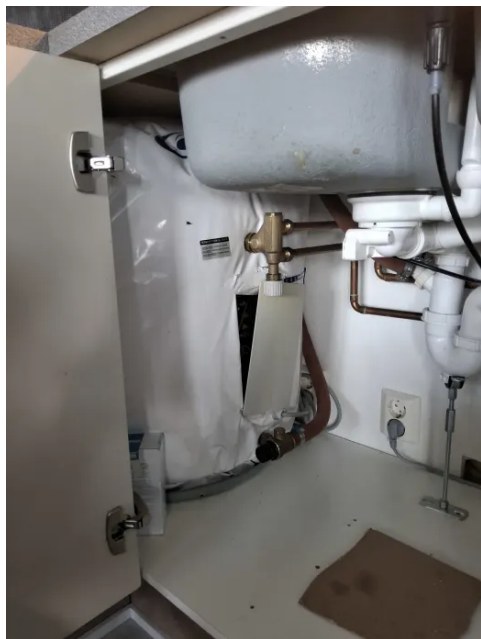
Varmtvannsbereder er plassert i kjøkkeninnredningen.

Varmtvannsbereder er plassert i rom uten sluk/overløp eller annen sikring mot fuktskader. Konsekvens kan være at det oppstår fuktskader hvis lekkasje fra varmtvannsbereder skulle oppstå. Deksel på beredren er defekt noe som medfører berøringsfare på elektriske koblinger på berederen.

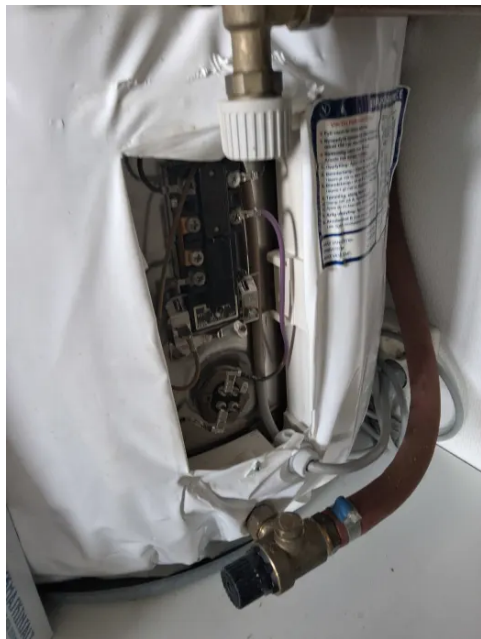
Deksel over elektriske koblinger på berederen er defekt.

Utskifting av defekt deksel må påregnes og vannstoppeventil på bereder anbefales etablert. Til informasjon så informerer selger at det er planlagt utskifting av beredere i regi av borettslaget.

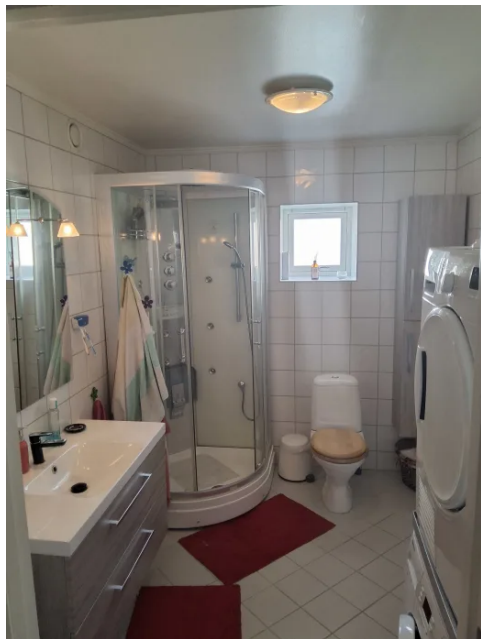
Grunnet plassering av dusjkabinett er det ikke mulig å foreta tilstrekkelig undersøkelse av sluket. Utførelse vedrørende tettedetaljer/tilstand er ukjent. Tettesjikt har nådd en alder som gjør tettheten usikker i tiden som kommer.

Oversiktsbilde bad.

Det anbefales å fortsatt benytte et dusjkabinett for å unngå ytterligere fuktbelastning fra fritt vann på gulv og vegger i påvente av en oppgradering av rommet.

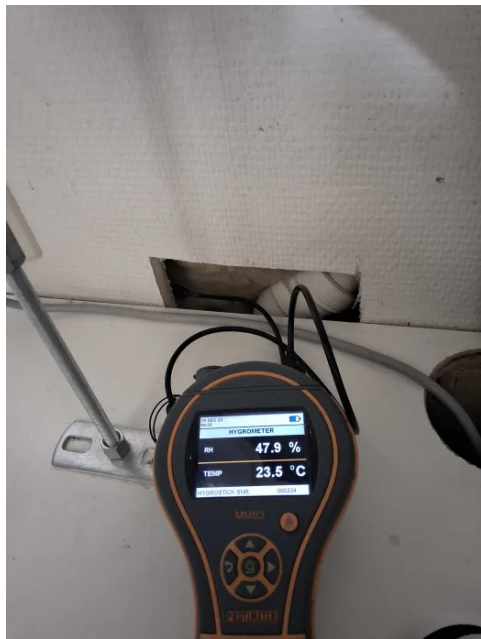
Bilde fra fuktmåling i veggkonstruksjon tilstøtende våtrom.

Det er benyttet eksisterende åpning i nedre del av vegg på kjøkken. Undersøkelsen viser ingen tegn til skader eller fukt i konstruksjonen. Relativ fuktighet ble målt til 47,9 prosent, ved 23,5 celsius.

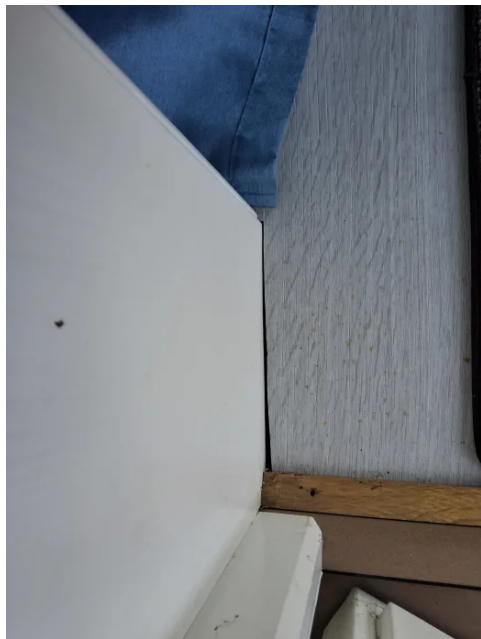
Bilde viser glippe mellom klikkvinyll og døråpning til balkongdør.

Basert på alder så vurderes det at overflatene er funksjonelle med normal bruksslitasje. Klikkvinyll er lagt på eksisterende gulv, det registreres stedvis søkk i gulvoverflate (forholdet vurderes å skyldes stedvis manglende gulvunderlag), og enkelte gliper mellom klikkvinyll og listverk utføring. Forholdet vurderes å være av estetisk karakter.
