# Tilstandsrapport

Tomannsbolig

Sjøkrigsskoleveien 10B , 5165 LAKSEVÅG

Befaringsdato: 10.02.2026

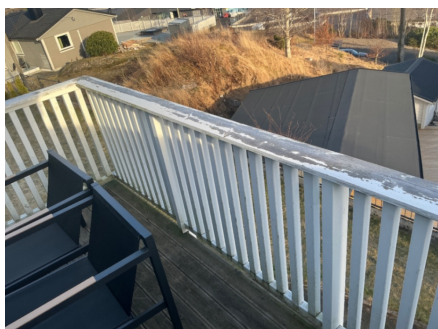
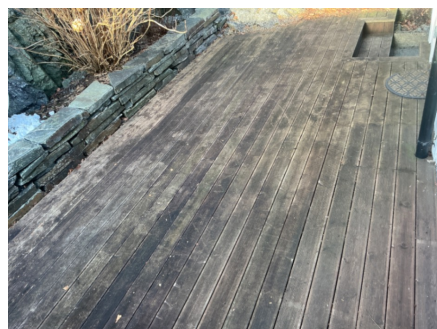
## TG 2 Balkonger, terrasser og rom under balkonger

Det er registrert manglende vedlikehold i form av grønske og malingsavskalling. Terrassebordene er lagt med for liten avstand, noe som medfører at vann blir stående på overflaten og gir økt fuktbelastning, kortere vedlikeholdsintervaller og redusert levetid på konstruksjonen.

Normalt vedlikehold må påregnes. Ved neste vedlikehold eller utskiftning bør bordene legges med korrekt avstand for å sikre tilstrekkelig avrenning og lufting, noe som vil redusere fuktbelastningen og gi lengre levetid.

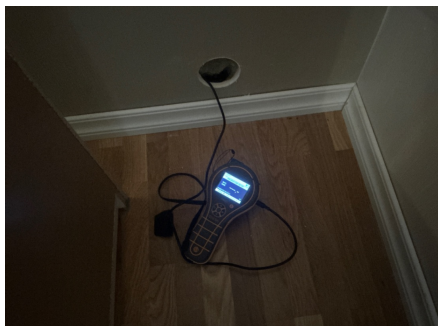
### 📍 TG 1 Rom Under Terreng

Gulvet har parkett. Veggene har plater. Hulltaking er foretatt uten å påvise unormale forhold. Hulltaking er foretatt ved/i Soverom. Fuktkvotemåling (vekt%) i konstruksjonen ble målt til 0.

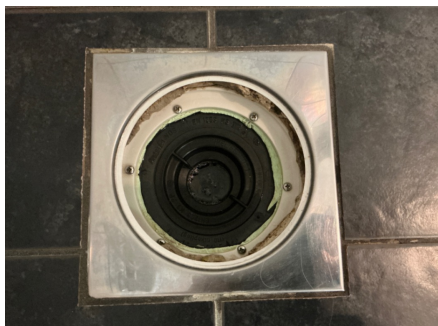
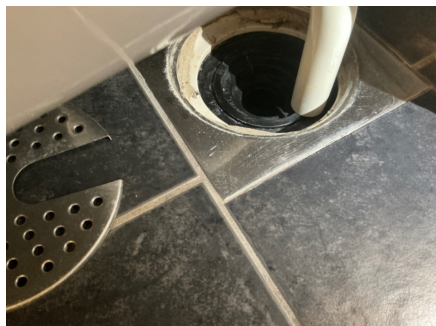
Veggene har fliser. Taket er malt.  
Gulvet er flislagt. Rommet har elektriske varmekabler.  
Det er plastsluk og smøremembran med ukjent utførelse.  
Rommet har innredning med nedfelt servant, toalett, badekar og dusjvegger/hjørne.  
Det er avtrekk via balansert ventilasjonsanlegg med tiluftsløsning under dørblad.  
Hulltaking er foretatt uten å påvise unormale forhold.

- Overvåk tilstanden jevnlig. For å få tilstandsgrad 0 eller 1 må tettesjiktet skiftes ut, men tidspunktet for når dette er nødvendig er vanskelig å si noe om.
- Det er viktig å merke seg at levetiden til en membran varierer basert på kvalitet, installasjon og bruk. Eldre membraner kan bli sprø og sprekke opp, noe som fører til at de mister sin vanntettende funksjon. Dette kan resultere i vannlekkasjer gjennom vegger og gulv og fuktskader.
