Tilstandsrapport

Enebolig

Rakkestadveien 50, 1960 LØKEN

Befaringsdato: 21.11.2024

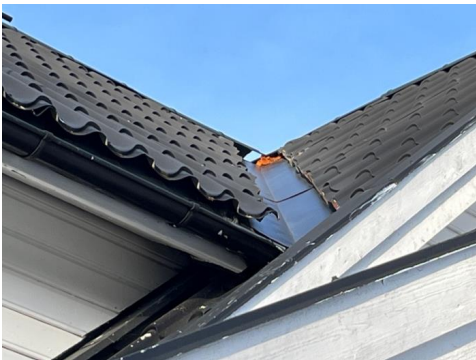
Det er synlig rust på plater mot gradrenne/vinkel på tak.

Det er til del mye rust på takplater mot gradrenne/vinkel på tak.

Rust på plater. Ufagmessig tetting mot møne.

Taktekking må utbedres, evt. skiftes for og fjerne rust på plater. Rust vil kunne føre til hull i taktekking over tid. Som kan forårsake fuktskader inn i konstruksjoner.

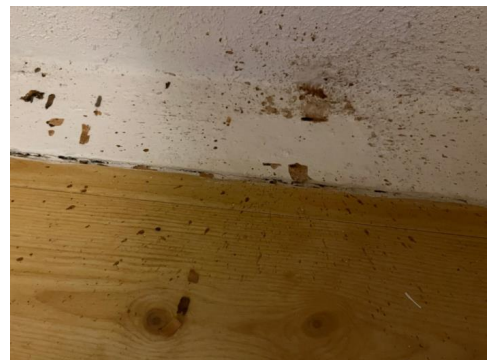
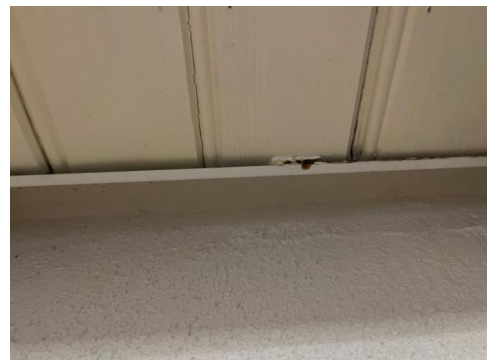
Det er, antatt, lekkasje rundt pipe mot øst. Synlig drypp innvendig ved pipe i 2.etg.

Vann ved pipe.

Synlig drypp/vann ved pipe

Det må gjøres tiltak, bedre tetting rundt pipe mot øst. Dette for å hindre vann i konstruksjon.

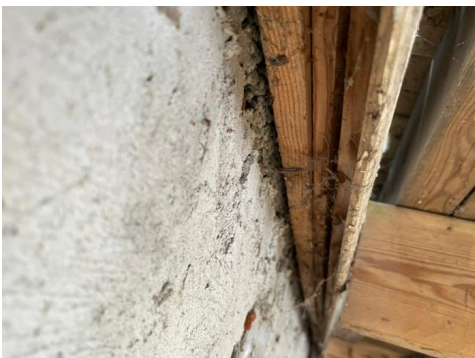
- Det er ingen eller liten lufting i nedre kant av kledning mot grunnmur.
- Det er ingen musesperre i nedre kant av konstruksjon.
- Det er påvist andre avvik:
- Det er værslitt/oppsprukket trevirke/trepaneler.

Glippe mellom mur og lekt. Begrenset lufting

- Musesperre må etableres.
- Lokal utbedring/utskiftning bør utføres.
- Det må foretas tiltak for å lukke avviket.

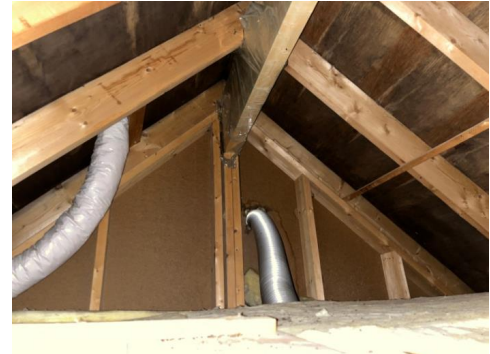
- Det er ingen lufting i konstruksjonen.
- Det er påvist fuktskjolder/skader i takkonstruksjonen.
- Undertaket er misfarget.

Svertesopp i undertak. Manglende lufting.

- Påviste skader må utbedres.
- Plast/diffusjonssperre i etasjeskillet må etableres og luftingen på loftet forbedres.

Skade må utbedres. Svertesopp fjernes. Svertesopp kan medføre helseskader.

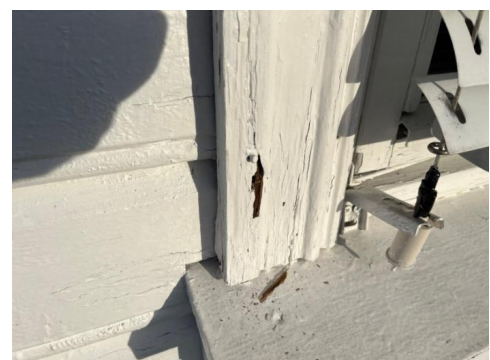
Det er ikke brukt beslag på vannbrett utvendig. Listverk står tett mot vannbrett, som har forårsaket råteskader i listverk på flere vinduer. Fleste vinduer med stor værslitasje og flass i maling på utvendige overflater.

Råteskade i listverk. Manglende beslag.

Det bør monteres beslag på utvendige vannbrett, for og unngå fuktighet inn i konstruksjon.

Råteskadet treverk rundt vinduer må skiftes ut. Alle vinduer må overflatebehandles for og unngå råteskader i vinduer/rammer.

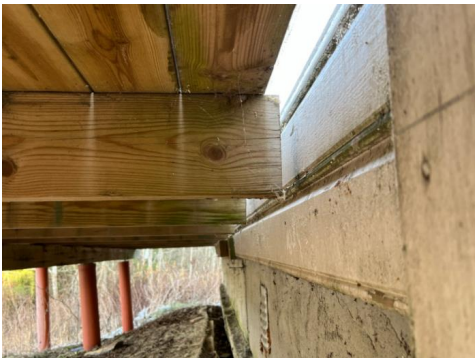
Manglende bjelke/innfesting mot boligen

Det må påregnes overflatebehandling av hele terrasse.

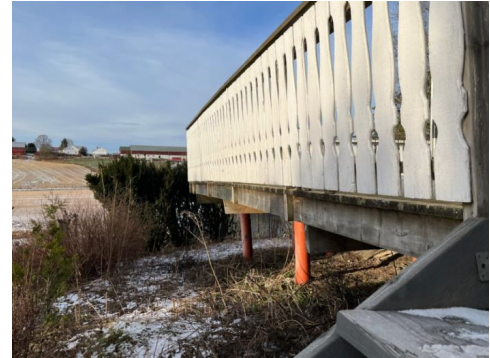
Synlig skjevhet i terrasse

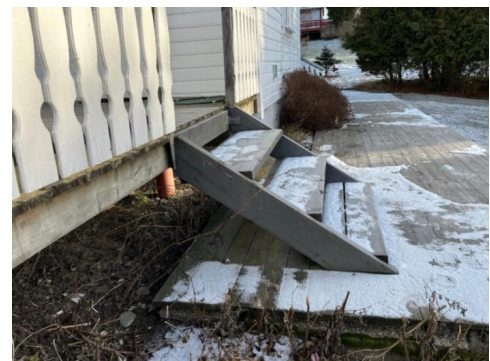
Det er stedvis råteskader i rekkverk på trapp ved hovedinngang. Trapp til terrasse mangler rekkverk.

Manglene rekkverk

Rekkverk må monteres for og unngå fallskader fra trapp/terrasse. Råteskadet treverk må skiftes ut på trapp.

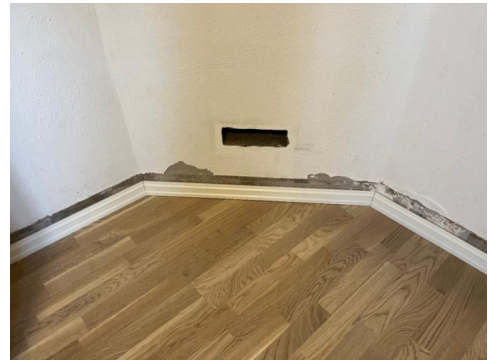
Pipe tildekket i 1.etg.

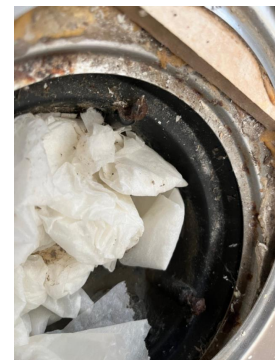
Manglende membran i gulv/sluk.

- Våtrommet må totalrenoveres. Alle forhold med tettesjikt, våtsone, sluk m.m. må dokumenteres.

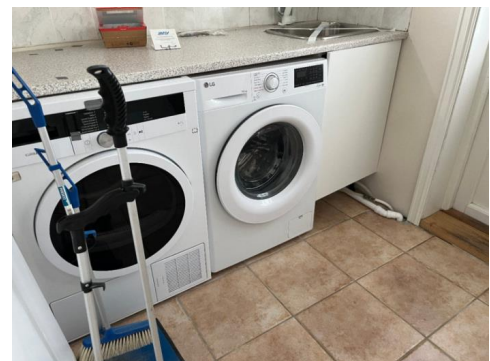
Vaskerom

Hulltaking er ikke foretatt da det allerede er påvist andre avvik i våtsonen. Manglende membran og tetting i overgang gulv/vegg.

- Gjennomføre ytterligere undersøkelser og foreta utbedring av skade.

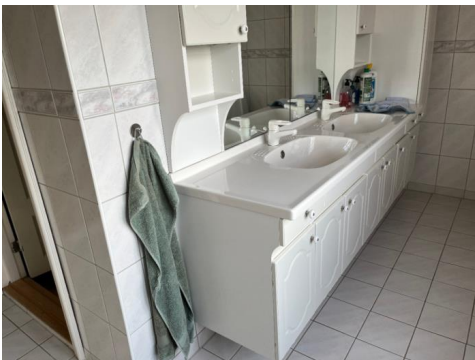
Bad 2.etg.

Flere steder med sprekker i gulvfliser og løse fliser på vegg bak dusjkabinett.

Innredning med riss i servant og svelleskader i nedre kant av dører. Det er ikke klemt mansjett/membran i sluk. Klemring i sluk mangler. Bad må totalrenoveres.

- Våtrommet må totalrenoveres. Alle forhold med tettesjikt, våtsone, sluk m.m. må dokumenteres.

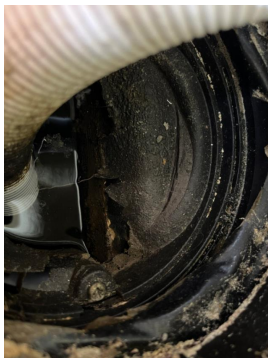
Ikke klemt mansjett i sluk.

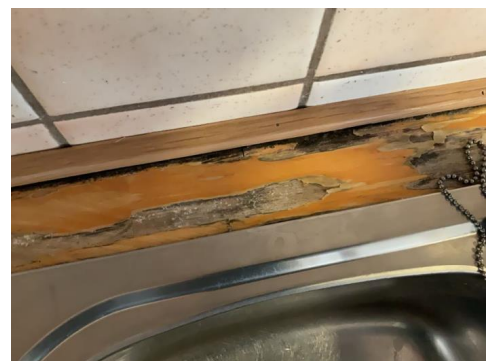
Fuktskader i benkeplate ved oppvaskkum, samt løs lakk og skader flere steder. Fronter med mye hakk og riper. Sokler er ikke korrekt montert.

Fuktskade i benkeplate

Benkeplate må repareres, evt. skiftes ut. Det er i dag utvikling av svertesopp på benkeplate.

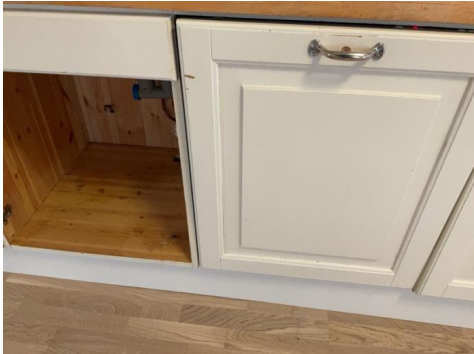
Slitasje på fronter.

- Påviste skader må utbedres.
- Det må påregnes lokal utbedring/utskiftning.

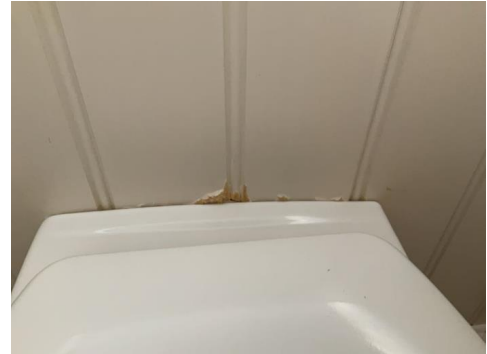
Det er svelleskade i veggplater over toalett.

Fuktskade i vegg.

Det bør foretas utbedring av skade i vegg plate.

Konstruksjonen må overvåkes jevnlig for lekkasjer fra innbygget del av toalett.

Det bør monteres tilstrekkelig avtrekk fra rommet.

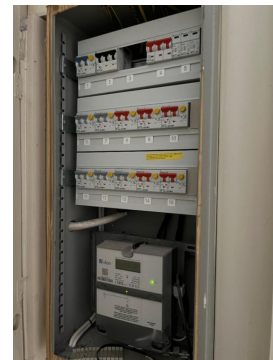
Manglende kursfortegnelse

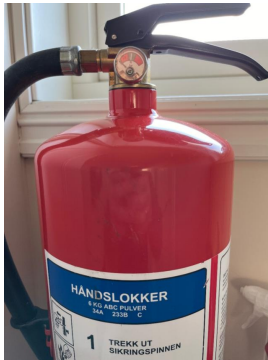
Defekt brannslukker.

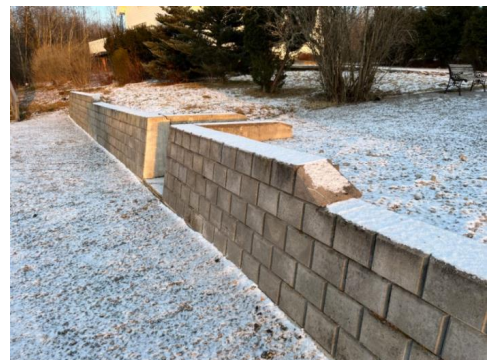
Manglende rekkverk el.

- Rekkverk/annen sikring på forstøtningsmur må settes opp/utbedres.

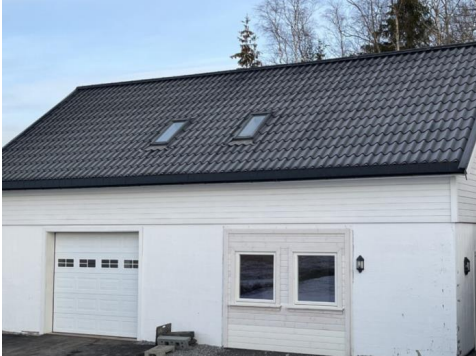
Manglende snøfangere

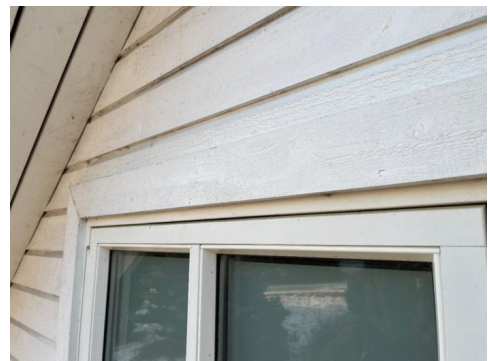
- Det er påvist avvik rundt innsettingsdetaljer.

Manglende vannbrett/beslag over vinduer.

Det bør monteres vannbrett og beslag for å unngå fuktighet inn i konstruksjon rundt vinduer.

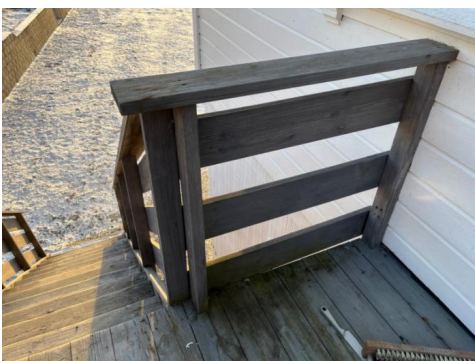
Lavt rekkverk, store åpninger.

- Rekkverkshøyde må endres for å tilfredsstille krav på byggemeldingstidspunktet.
 - Åpninger i rekkverk må endres for å tilfredsstille krav på byggemeldingstidspunktet.
- Høyde og åpninger i rekkverk må endres iht. krav. Det er økt risiko for fall fra trapp/terrasse i dag. Rekkverk på trappen må festes tilstrekkelig.

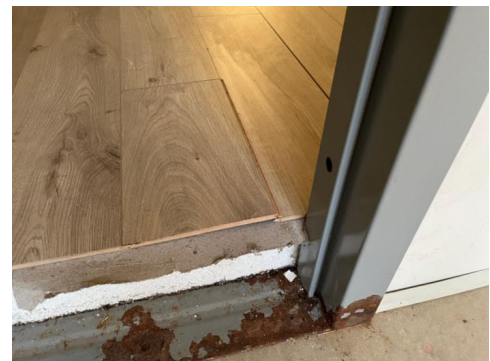
Isopor synlig. Løst gulv med sprekker.

- Overflater må utbedres eller skiftes.
- Gulv og isopor må fjernes. Tak må gjøres brannrett om leilighet/utleiedel blir godkjent. Dette med hensyn til brannfare.

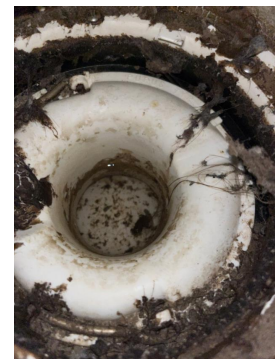
Synlig mansjett i sluk.

- Det må foretas utbedring for å unngå fuktskader i konstruksjonen.

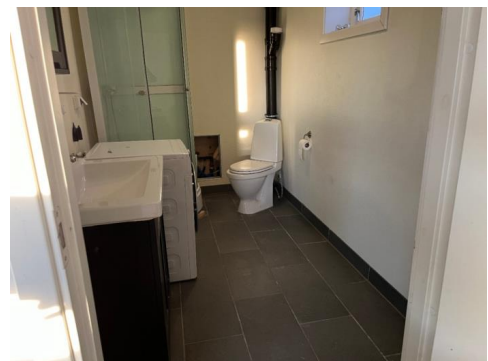
"bad"/toalettrom

Ved videre bruk som toalettrom fungerer rommet som det er i dag.

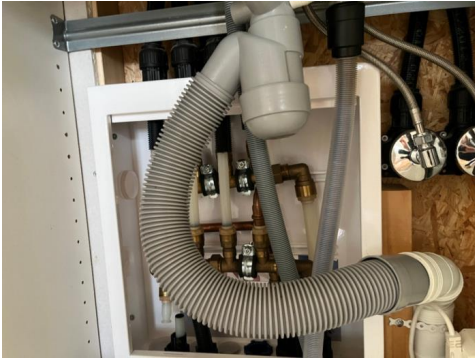
Manglende stoppekran i leilighet

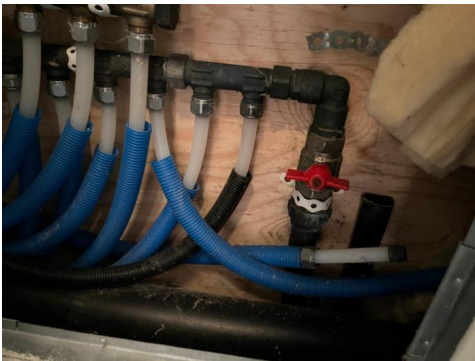
Usikker avrenning fra samlestokker til vann.

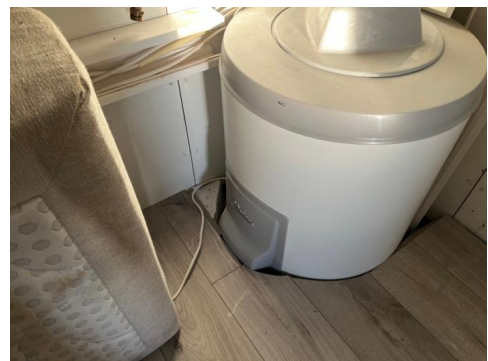
Bereider står "nede" i gulv

- Det bør etableres tilfredsstillende el-tilkobling etter gjeldende forskrift.
- Det bør etableres tilfredsstillende avrenning eller lekkasjesikring ved varmtvannstank.

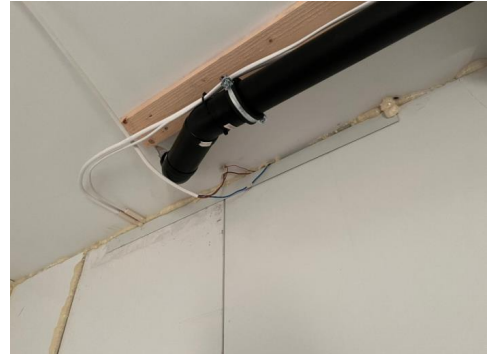
Løse ledninger.
