# Tilstandsrapport

Enebolig

Rakkestadveien 50, 1960 LØKEN

Befaringsdato: 21.11.2024

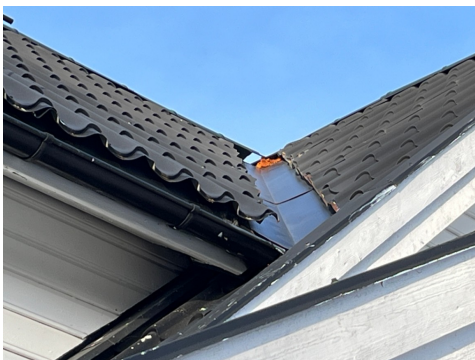
Det er synlig rust på plater mot gradrenne/vinkel på tak.

Det er til del mye rust på takplater mot gradrenne/vinkel på tak.

Rust på plater. Ufagmessig tetting mot møne.

Taktekking må utbedres, evt. skiftes for og fjerne rust på plater. Rust vil kunne føre til hull i taktekking over tid. Som kan forårsake fuktskader inn i konstruksjoner.

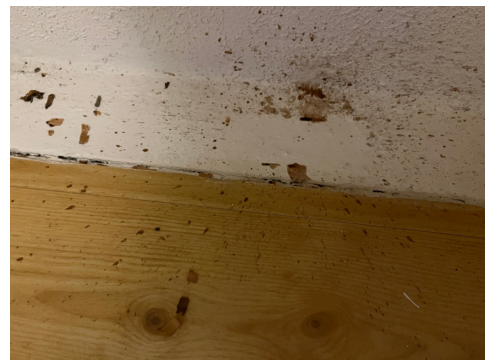
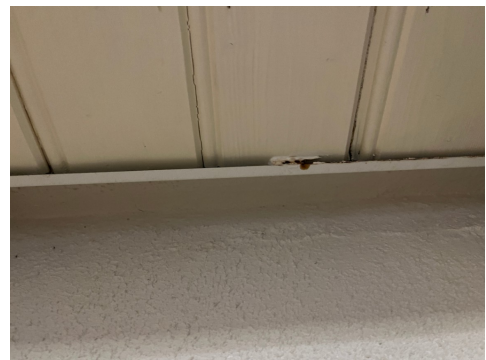
Det er, antatt, lekkasje rundt pipe mot øst. Synlig drypp innvendig ved pipe i 2.etg.

Vann ved pipe.

Synlig drypp/vann ved pipe

Det må gjøres tiltak, bedre tetting rundt pipe mot øst. Dette for å hindre vann i konstruksjon.

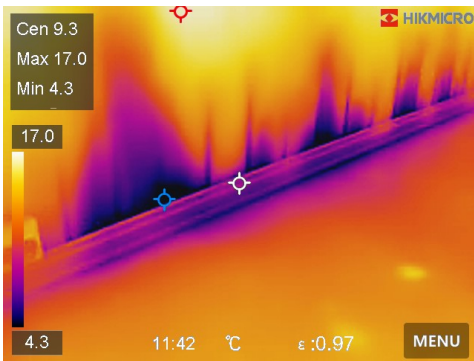
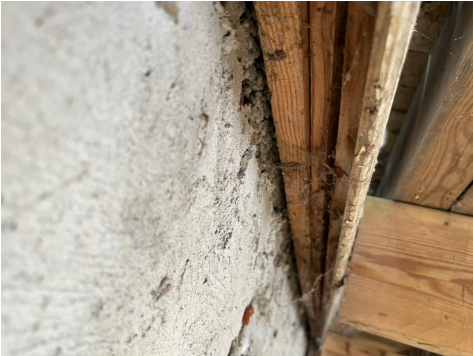
- Det er ingen eller liten lufting i nedre kant av kledning mot grunnmur.
- Det er ingen musesperre i nedre kant av konstruksjon.
- Det er påvist andre avvik:
- Det er værslitt/oppsprukket trevirke/trepaneler.

Kald trekk ved gulv kjøkken 1.etg.

Glippe mellom mur og lekt. Begrenset lufting

Det bør/må utføres tetting av glippe mellom grunnmur og bindingsverk for å stoppe kald trekk inn i boligen. Musesperre må etableres. Mus kommer inn i boligen i dag.

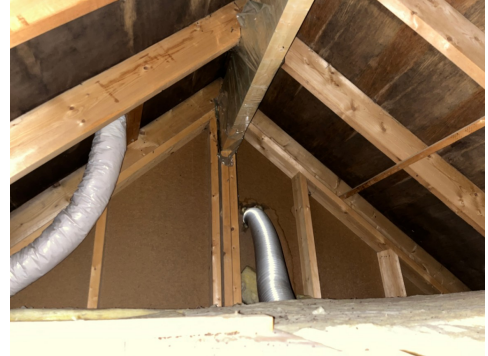
- Det er ingen lufting i konstruksjonen.
- Det er påvist fuktskjolder/skader i takkonstruksjonen.
- Undertaket er misfarget.

Svertesopp i undertak. Manglende lufting.

Skade må utbedres. Svertesopp fjernes. Svertesopp kan medføre helseskader.

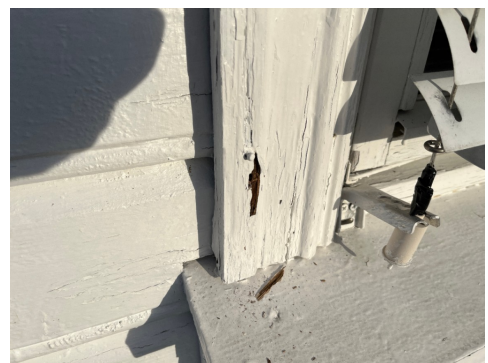
Det er ikke brukt beslag på vannbrett utvendig. Listverk står tett mot vannbrett, som har forårsaket råteskader i listverk på flere vinduer. Fleste vinduer med stor værslitasje og flass i maling på utvendige overflater.

Råteskade i listverk. Manglende beslag.

Det bør monteres beslag på utvendige vannbrett, for og unngå fuktighet inn i konstruksjon.

Råteskadet treverk rundt vinduer må skiftes ut. Alle vinduer må overflatebehandles for og unngå råteskader i vinduer/rammer.

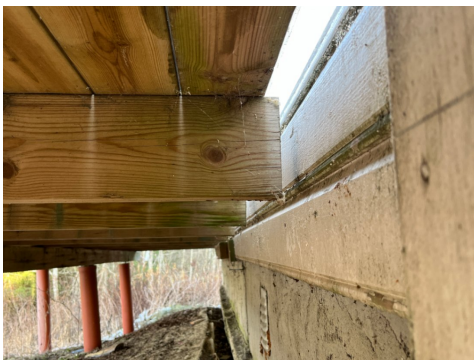
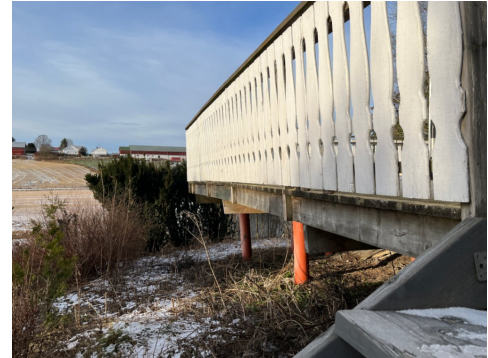
Manglende bjelke/innfesting mot boligen

Synlig skjevhet i terrasse

Det må påregnes overflatebehandling av hele terrasse.

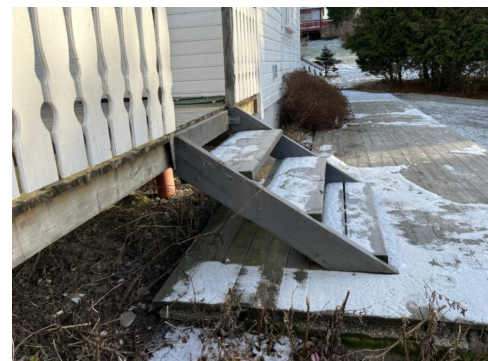
Det er stedvis råteskader i rekkverk på trapp ved hovedinngang. Trapp til terrasse mangler rekkverk.

Manglene rekkverk

Rekkverk må monteres for og unngå fallskader fra trapp/terrasse. Råteskadet treverk må skiftes ut på trapp.

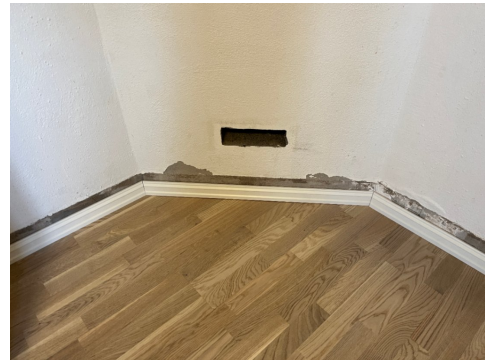
Pipe tildekket i 1.etg.

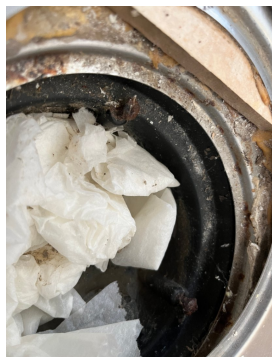
Manglende membran i gulv/sluk.

Hulltaking er ikke foretatt da det allerede er påvist andre avvik i våtsonen. Manglende membran og tetting i overgang gulv/vegg.

- Gjennomføre ytterligere undersøkelser og foreta utbedring av skade.

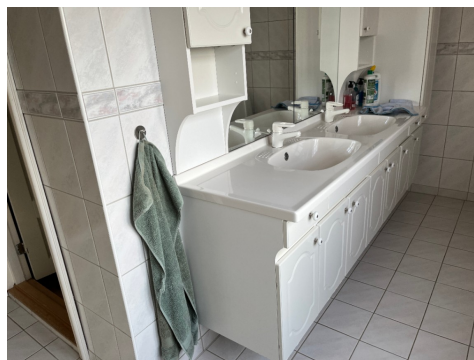
Bad 2.etg.

Flere steder med sprekker i gulvfliser og løse fliser på vegg bak dusjkabinett.

Innredning med riss i servant og svelleskader i nedre kant av dører.

- Våtrommet må totalrenoveres. Alle forhold med tettesjikt, våtzone, sluk m.m. må dokumenteres.

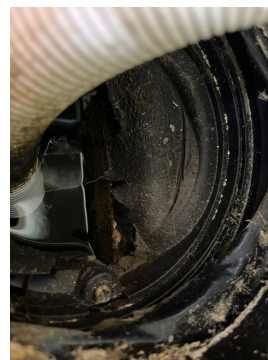
Ikke klemt mansjett i sluk.

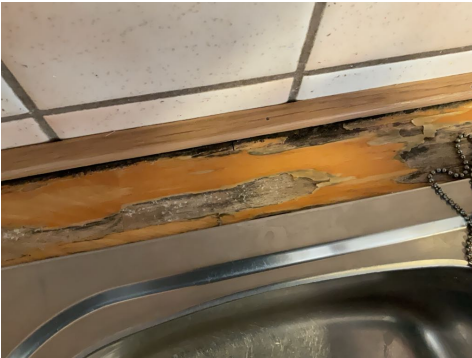
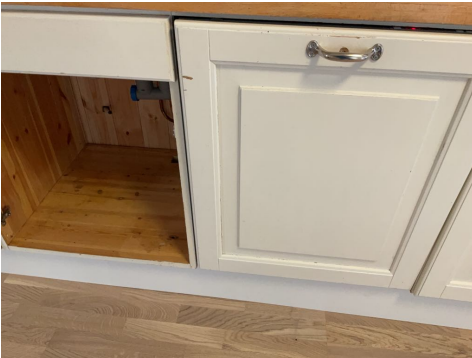
Fuktskader i benkeplate ved oppvaskkum, samt løs lakk og skader flere steder. Fronter med mye hakk og riper. Sokler er ikke korrekt montert.

Fuktskade i benkeplate

Slitasje på fronter.

Benkeplate må repareres, evt. skiftes ut. Det er i dag utvikling av svertesopp på benkeplate.

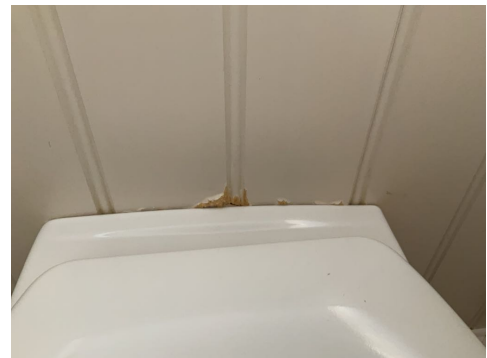
Det er svelleskade i veggplater over toalett.

Fuktskade i vegg.

Det bør foretas utbedring av skade i vegg plate.

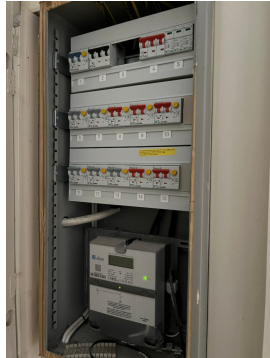
Manglende kursfortegnelse

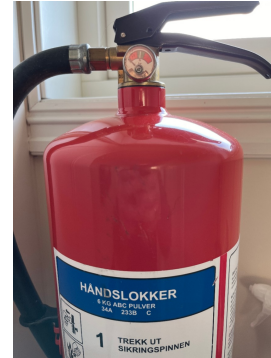
Defekt brannslukker.

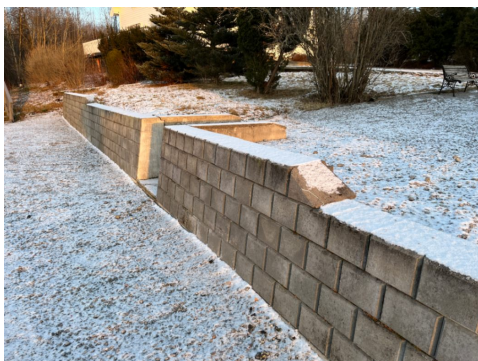
Manglende rekkverk el.

- Rekkverk/annen sikring på forstøtningsmur må settes opp/utbedres.

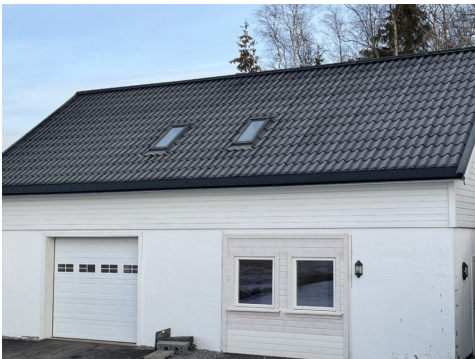
Manglende snøfangere

Snøfangere må monteres. Det er fare for takras i områder hvor man beveger seg ut og inn av garasje.

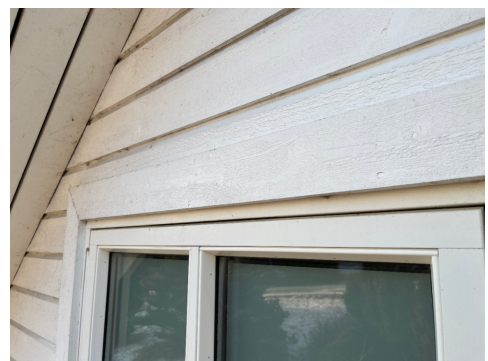
Manglende vannbrett/beslag over vinduer.

Det bør monteres vannbrett og beslag for å unngå fuktighet inn i konstruksjon rundt vinduer.

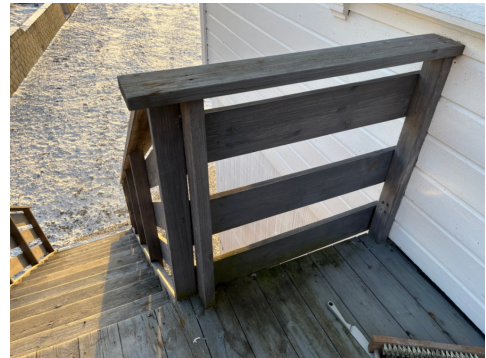
Lavt rekkverk, store åpninger.

Rekkverk på trappen må festes tilstrekkelig.

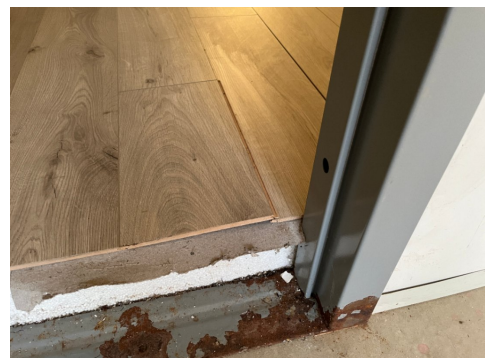
Isopor synlig. Løst gulv med sprekker.

Dette med hensyn til brannfare.

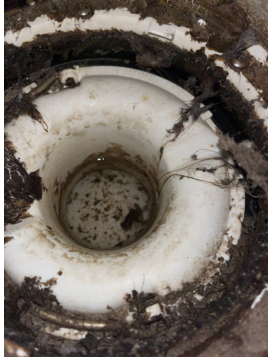
Synlig mansjett i sluk.

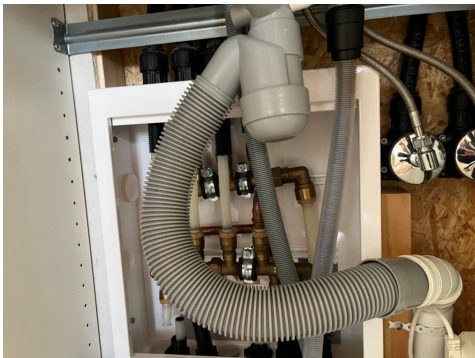
Manglende stoppekran i leilighet

Det bør/må monteres stoppekran i leilighet. Lekkasjevann må ledes til rom med sikker avrenning.

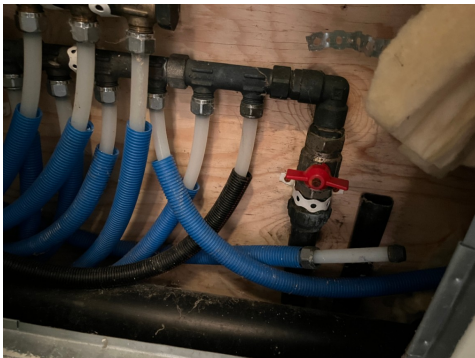
Usikker avrenning fra samlestokker til vann.

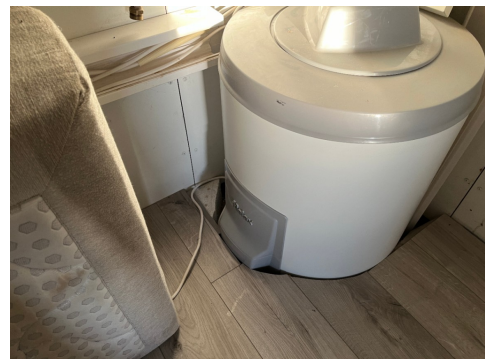
Bereder står "nede" i gulv

- Det bør etableres tilfredsstillende el-tilkobling etter gjeldende forskrift.
- Det bør etableres tilfredsstillende avrenning eller lekkasjesikring ved varmtvannstank.

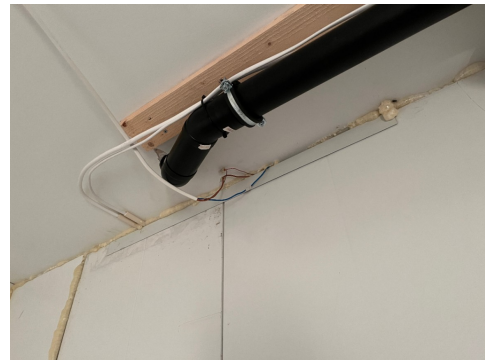
Løse ledninger.
