Rakkestadveien 50, 1960 LØKEN

**Landlig og idyllisk beliggende  
enebolig med to garasjer, uthus og  
lekestue - tomt på over 2,7 mål!  
Moderniseringsbehov.**

# Om eiendommen

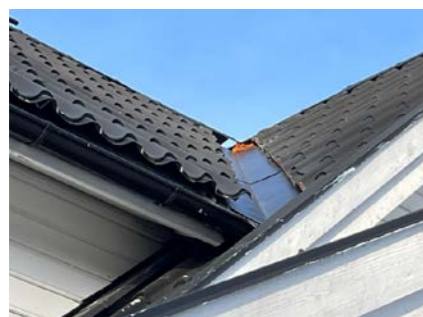
Punktet må sees i sammenheng med Takkonstruksjon/Loft. Taktekkningen er av sorte taksteinformede stålplater. Taket er besikket fra bakkenivå. Det er synlig rust på plater mot gradrenne/vinkel på tak. Vurdering av avvik: Det er påvist skader eller avvik på selve taktekkningen. Det er til del mye rust på takplater mot gradrenne/vinkel på tak. Det er synlig tetting av takplater med fugeskum mot møne ved gradrenne.

Rust på plater. Ufagmessig tetting mot møne.

Taktekking må utbedres, evt. skiftes for og fjerne rust på plater. Rust vil kunne føre til hull i takteking over tid. Som kan forårsake fuktskader inn i konstruksjoner.

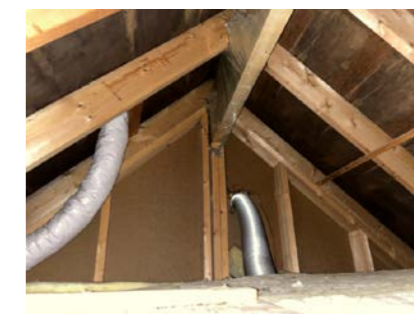
Punktet må sees i sammenheng med Taktekkning. Takkonstruksjonen har sperrekonstruksjon med kaltloft. Undertak av finerplater. Plater på kaltloft er sorte av svertesopp. Punktet må sees i sammenheng med Taktekkning. Vurdering av avvik: Det er ingen lufting i konstruksjonen. Det er påvist fuktskjolder/skader i takkonstruksjonen. Undertaket er misfarget. Det er ikke lufting i konstruksjonen, skråhimlinger eller av kaltloft. Undertak av finerplater er helt dekket av svertesopp.

Svertesopp i undertak. Manglende lufting.

Skade må utbedres. Svertesopp fjernes. Svertesopp kan medføre helseskader.

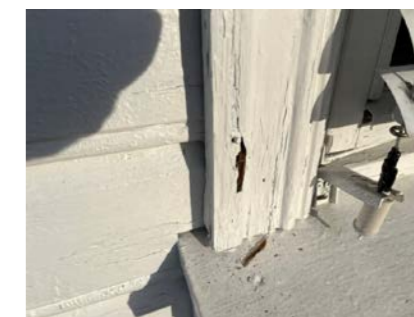
Råteskade i listverk. Manglende beslag.

Råteskadet treverk rundt vinduer må skiftes ut. Alle vinduer må overflatebehandles for og unngå råteskader i vinduer/rammer.

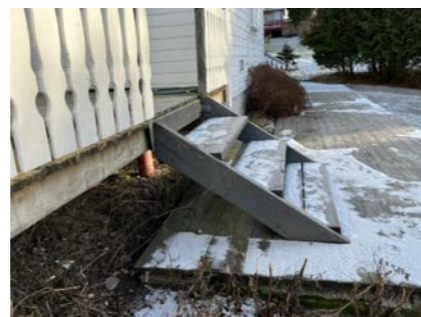
Overbygget trapp ved inngang. Fundamentert på støpte pilarer, antatt satt til fast grunn. Bjelkelag, spaltegulv og rekkverk i tre. Trapp til terrasse i treverk. Manglende rekkverk på trapp. Vurdering av avvik: Det er ikke montert rekkverk. Det er påvist fukt/råteskader i konstruksjonen. Det er stedvis råteskader i rekkverk på trapp ved hovedinngang. Trapp til terrasse mangler rekkverk.

Manglene rekkverk

Rekkverk må monteres for og unngå fallskader fra trapp/terrasse. Råteskadet treverk må skiftes ut på trapp.

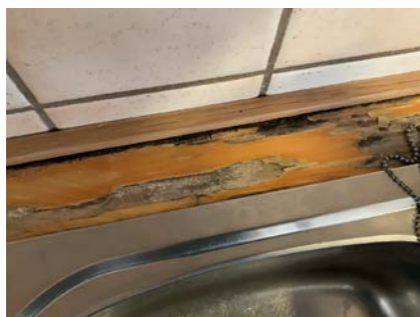
Fuktskade i benkeplate

Benkeplate må repareres, evt. skiftes ut. Det er i dag utvikling av svertesopp på benkeplate.

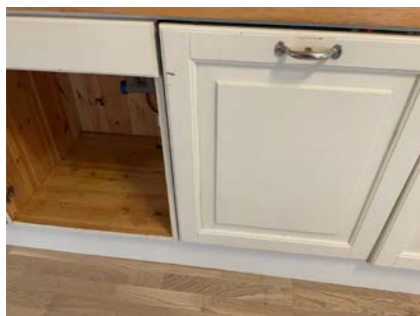
Slitasje på fronter.

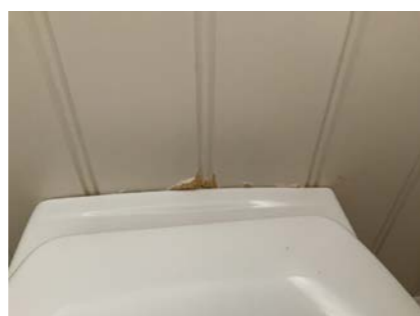
Fuktskade i vegg.

Det bør monteres tilstrekkelig avtrekk fra rommet.

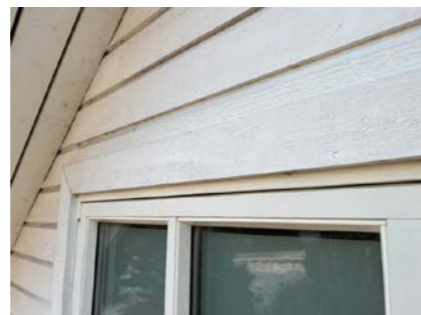
Manglende vannbrett/bslag over vinduer.

Det bør monteres vannbrett og beslag for å unngå fuktighet inn i konstruksjon rundt vinduer.

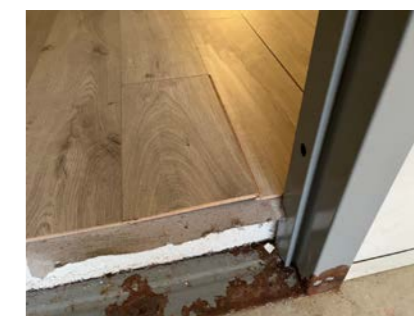
Isopor synlig. Løst gulv med sprekker.

Gulv og isopor må fjernes. Tak må gjøres brannrett om leilighet/utleiedel blir godkjent. Dette med hensyn til brannfare.

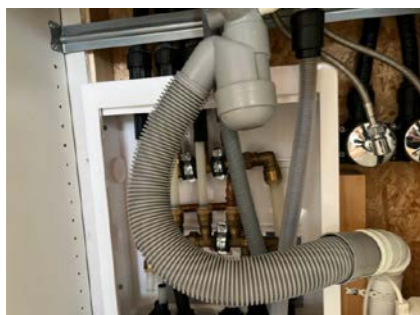
Manglende stoppekran i leilighet

Det bør/må monteres stoppekran i leilighet. Lekkasjevann må ledes til rom med sikker avrenning.

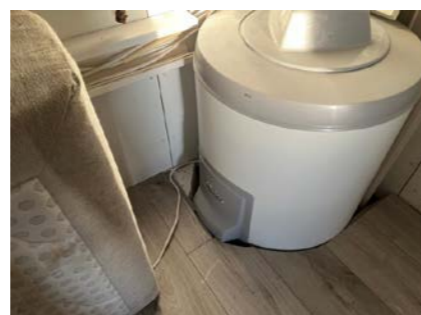
Bereder står "nede" i gulv

- Det bør etableres tilfredsstillende el-tilkobling etter gjeldende forskrift.
- Det bør etableres tilfredsstillende avrenning eller lekkasjesikring ved varmtvannstank.
