# Tilstandsrapport

3-roms andelsleilighet i lavblokk.

Per Hellerviks gate 10 B, 8624 MO I RANA

Rapportdato: 16.05.2025

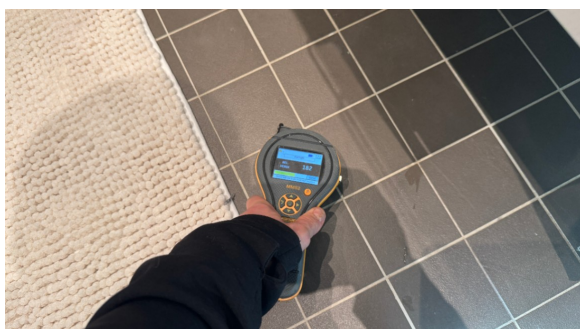
Gulv er tekket med fliser.  
Det er målt ca. 21 mm. høydeforskjell fra gulv ved terskel til topp slukrist.  
Elektriske termostatstyrte varmekabler i gulvet.  
Det ble målt forhøyede fuktverdier i dusjsone. Det bemerkes at det nylig har vært dusjet/sølt vann på gulvet.  
Da det nylig har vært dusjet/sølt vann på gulvet i dusjsone har ikke takstmannen hatt mulighet til å måle reelle fuktverdier i våtsone, det vil naturligvis slå ut på fuktmåleren da det vil være vann i fuger/under fliser når det nylig har vært dusjet.  
Ingen unormale fuktverdier ble målt ellers i våtrommet.

Ingen unormale fuktverdier ble målt utenfor dusjsonen.

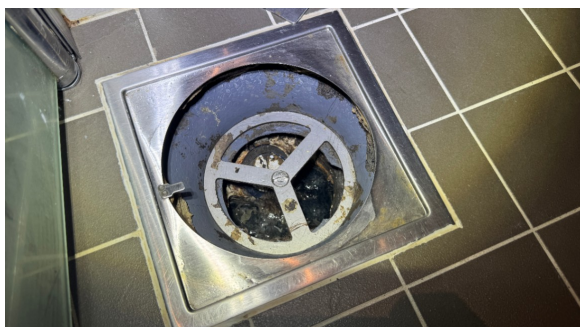
Mer enn halvparten av forventet brukstid er passert på slukløsningen.

- Eldre sluk av støpejern er ofte utsatt for rust som kan medføre lekkasjer. Eventuelle lekkasjer kan medføre fuktskader på tilleggende konstruksjoner.

Kontroll av sluk.

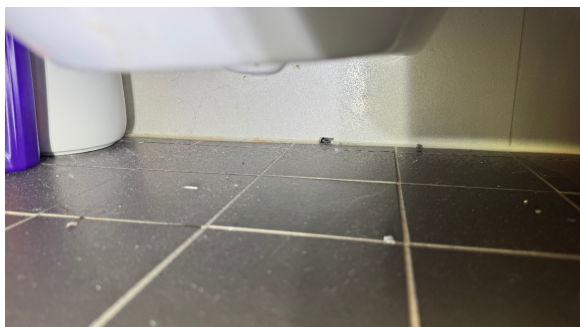
Drensåpning for synliggjøring av eventuelt lekkasjevann fra sisterner.

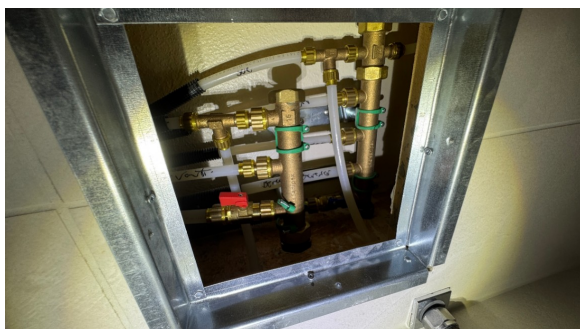
- Det er påvist at eventuelt lekkasjevann fra rør i rør system ikke ledes til sluk eller annen kompenserende løsning.
- Det mangler tettemuffer i enden av varerør på rør-i-rør-system.

Rørfordelerstokker er ikke plassert i et godkjent/egnet rørfordelerskap og eventuelt lekkasjevann blir ikke ledet til sluk.

Rørfordelerstokker er plassert i en inspeksjonsluke i taket på badet.

- Det må monteres tettemuffer i enden av varerørene.
- Det bør foretas tiltak på anlegget som sikrer bedre løsning på eventuelt lekkasjevann fra rør i rør system.

Kostnadsestimat: 10 000 - 50 000

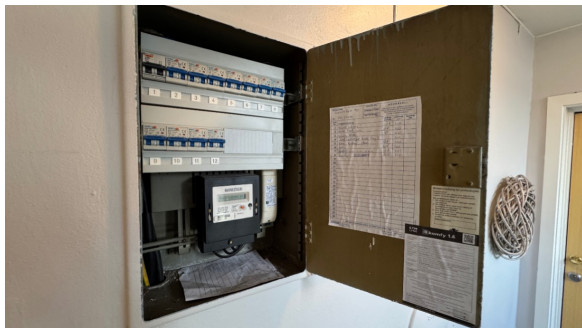
Kursfortegnelsen er ikke i samsvar med antall sikringer (TG2).

Kontroll av el-skap og kursfortegnelse.
