Tilstandsrapport

Boligbygg med flere boenheter

Wergelands vei 23, 3613 KONGSBERG

Befaringsdato: 09.08.2024

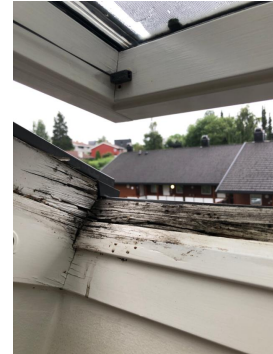
- Det er påvist at enkelte vinduer er vanskelig å åpne/lukke.
- Det er påvist vinduer med fukt/råteskader.

På er påvist råteskader på takvinduene.

Bilde av råteskader på takvindu

- Det må påregnes noe vedlikehold og at enkelte vinduer må skiftes ut.

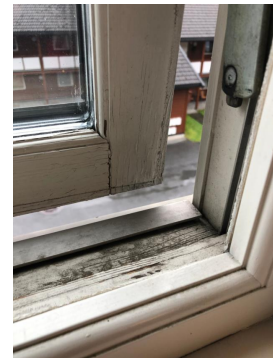
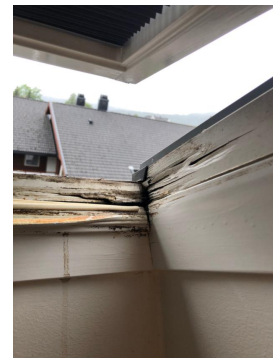
Bilde av råteskader på takvindu

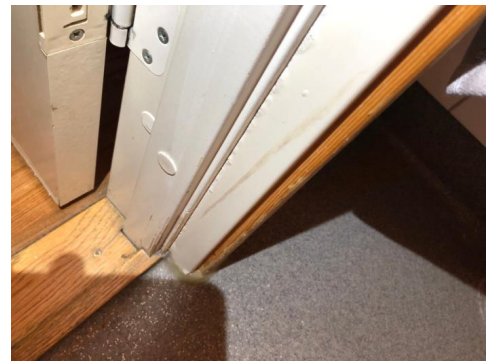
- Det er påvist avvik som tilsier at det bør foretas tiltak på enkelte dører.
- Enkelte av innvendige dører har en del slitasje.

Bilde av foring på døren til badet

Skyvedør til soverommet bør justeres.

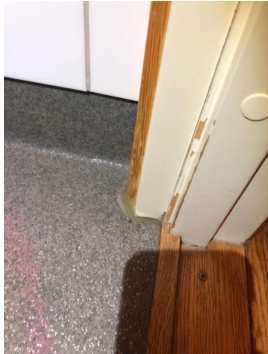
- Det er påvist at flisfuger har riss/sprekker.
- Overflaten har fuktskade

Bilde av fuktskade på dørkarm og foring

- Slike riss/sprekker kan indikere bakenforliggende fuktskader, og konstruksjonen bør observeres jevnlig for å vurdere utvikling.

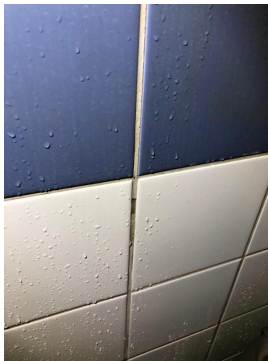
Det er registrert sprekker i flisfugene i dusjsonen.

Bilde av sprekk i flisfuge

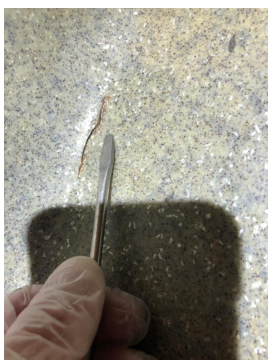
- Det er påvist at gulvoverflaten har sprekker.

Det er påvist sprekker i gulvbelegget i dusjonen.
Gulvbelegget er misfarget.

Bilde av sprekk i gulvbelegget.

- Overflater må utbedres eller skiftes.

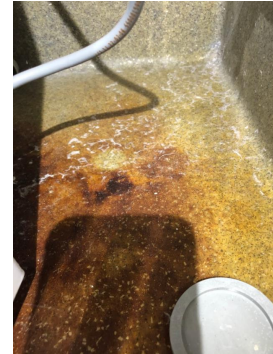
Bilde av missfaget belegg.

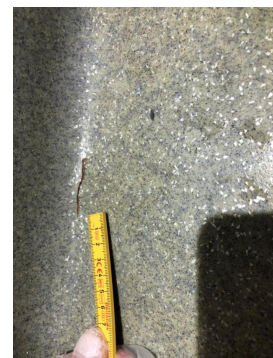
Det er påvist sprekker i overgang gulv/vegg på belegget. Det er registret antydning til fukt under belegget i dusjonen.

Bilde av sprekk i gulvbelegg i dusjonene.

Basert på registrerte avvik, må belegget skiftes og eventuell fuktighet under må tørkes. Basert på badets oppbygning og alder vil det være naturlig å skifte tettesjikt/membran på veggene samtidig.

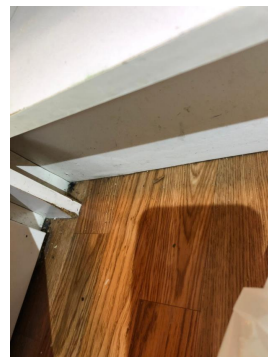
- Det er påvist skader på overflater/kjøkkeninnredning utover normal slitasjegrad.
- Det er påvist at noen fliser har bom (hulrom under).

Bilde av sokkel

Det må påregnes lokal utbedring/utskiftning på kjøkkeninnredningen. Det er ikke behov for utbedringstiltak på fliser som har bom.
