Tilstandsrapport

Boligbygg med flere boenheter

Ryghs vei 7A , 0786 OSLO

Befaringsdato: 05.03.2026

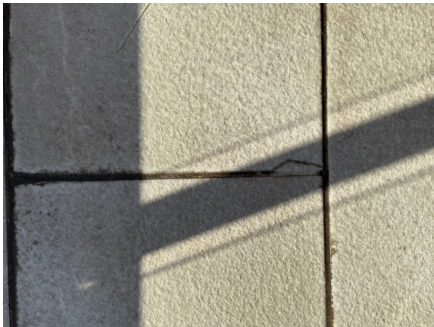
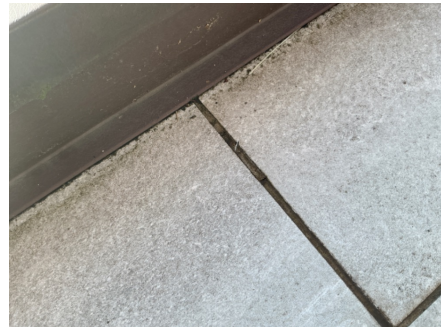
TG 2 Balkonger, terrasser og rom under balkonger

Det er registrert bom (hulrom) under flisene ut mot rekkverket, samt. noe ufagmessig legging av flis rundt sluk.
En flis med en sprekk er registrert under befaring.

Årsak til bom kan være at det ikke er oppnådd full limdekning, og/eller bruksbelastning. Større områder med bom i fliser kan medføre at sprekkdannelse i fliser eller fuger kan oppstå. I dette tilfellet er det registrert bom i et større felt. Tilfellet har medført sprekkdannelse i flis og fuger.

Svak limdekning til underlaget øker risikoen for sprekker i fliser og fuger. Flisene må ev. tas opp og relimes/fuges til underlaget.

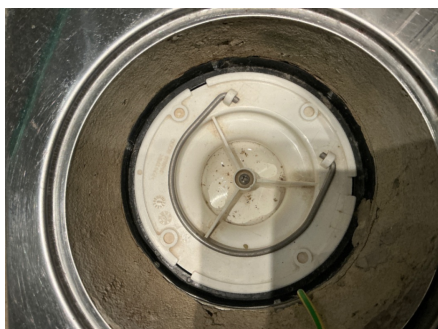
! TG 1 Sluk, membran og tettesjikt

Sluk i plast.

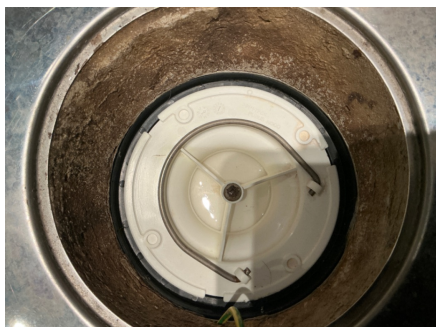
Sluk, membran og tettesjikt

Sluk i plast.

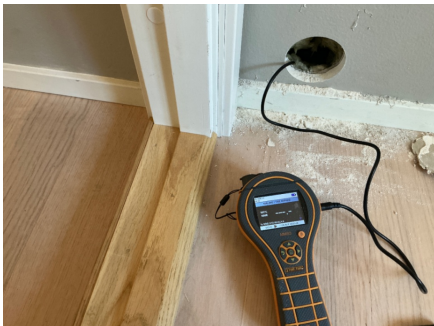
TG 0 Tilliggende konstruksjoner våtrom

Hulltaking utført i soverom, ingen fuktighet utover normale verdier ble registrert under befaring.

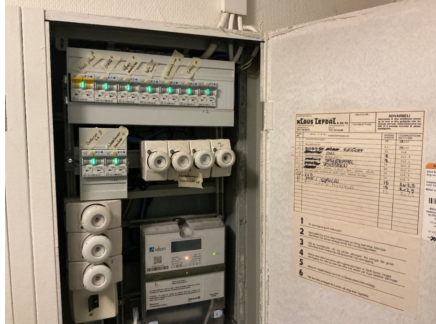
Skrusikringer er fra byggeåret, disse kan med fordel oppgraderes. Kursoversikt er av eldre dato og kan med fordel oppdateres.
