# Tilstandsrapport - NS 3600

## Hisøysvingen 16

4817 His

**Rapport kode:** 916624

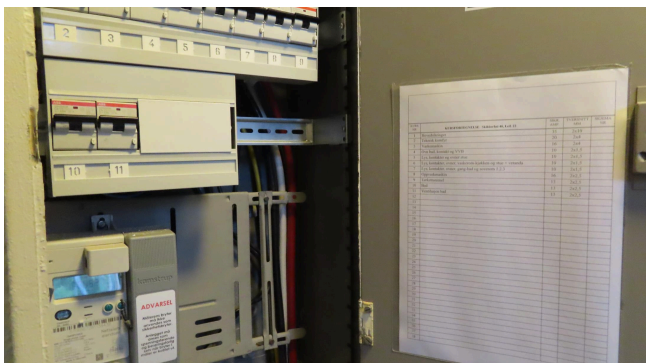
Sikringskap montert i felles gang på vegg vest.  
Hovedsikring 35 ampere, 9 kurser.

Sikringskap.
