# Tilstandsrapport

Boligbygg med flere boenheter

Skuggaberg 75 B, 5545 VORMEDAL

Befaringsdato: 24.06.2025

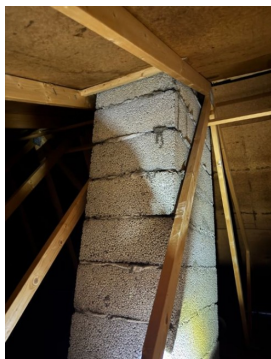
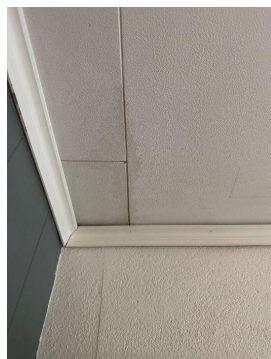
- Ildfast plate mangler på gulvet under sotluke/feieluke på pipe.
- Det er påvist andre avvik:

Det er ikke ildfast plate under feie-luken i stuen. Det regnvær på befaringsdagen. Det ble derfor registrert en lekkasje i pipen på loftet. Dette fremstår og komme fra skjøter, og pipen er heller ikke pusset på loftet, men har åpne/synlige elementer. Det er ikke utvendig heldekkende beslag på pipen. Noe skader i tak-plater ved pipe.

- Dersom avvik ikke utbedres er det fare for videre skadeutvikling.
- Det anbefales å montere ildfast plate under luker på pipe.

Det kan påregnes og installere ildfast plate under feieluken. Det må også gjøres tiltak i forhold til manglende heldekkende beslag og pipen bør også pusses i hele pipens lengde, altså på loft.

**Kostnadsestimat: 10 000 - 50 000**

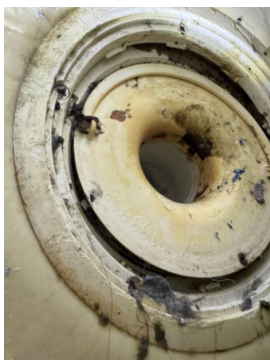
- Det er påvist avvik i fallforhold til sluk i forhold til krav i forskrift på byggetidspunktet.

- Til tross for avviket i fall/høydeforskjell til sluk, vil gulvet fortsatt kunne lede vann mot sluket, men med redusert effektivitet. Dette kan potensielt øke risikoen for vannansamling i enkelte områder av badet.

Avvik har ingen umiddelbar konsekvens da våtrommet fungerer med avviket. På grunn av at baderommet har oppnådd relativt høy alder kan ikke oppgradering utelukkes. Dette baseres også på manglende dokumentasjon.

- Overvåk tilstanden jevnlig. For å få tilstandsgrad 0 eller 1 må tettesjiktet skiftes ut, men tidspunktet for når dette er nødvendig er vanskelig å si noe om.
- Det er viktig å merke seg at levetiden til en membran varierer basert på kvalitet, installasjon og bruk. Eldre membraner kan bli sprø og sprekke opp, noe som fører til at de mister sin vanntettende funksjon. Dette kan resultere i vannlekkasjer gjennom vegger og gulv og fuktskader.

Kostnadsestimat: 10 000 - 50 000

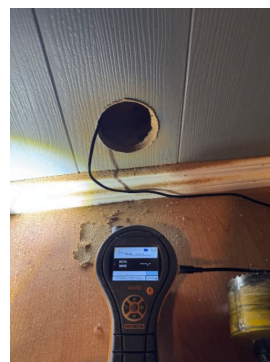
### TG 0 Tilliggende konstruksjoner våtrom

Det er utført hulltaking mot våt sone, og det er ikke indikert avvik i vegg. Normale fuktmålinger i treverk ligger på 7,5-12,5
