# Tilstandsrapport

Boligbygg med flere boenheter

Stengata 13C , 1531 MOSS

Befaringsdato: 29.01.2026

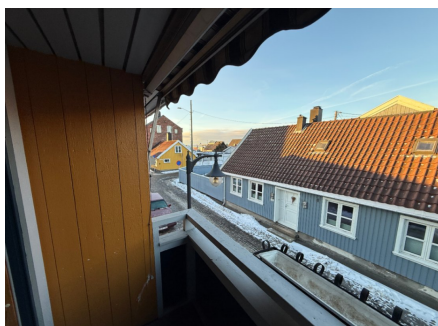
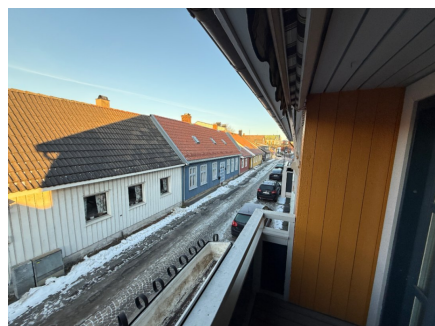
## TG 1 Balkonger, terrasser og rom under balkonger

Fra stuen er det utgang til balkong på ca 2m<sup>2</sup> med rekkverk av tre.

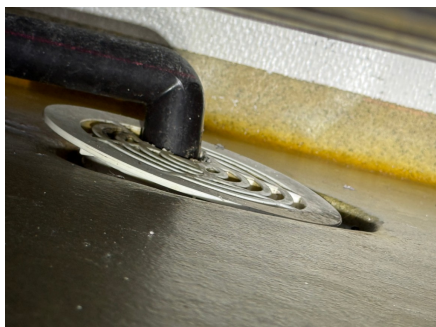
Eldre membraner eller tettesjikt har begrenset levetid og kan med tiden miste sin funksjon. Dette øker risikoen for fuktgjennomtrenging til underliggende konstruksjoner, som kan føre til skjulte skader, sopp- og råteutvikling samt behov for kostbar utbedring.

Det anbefales å planlegge utskifting av membran/tettesjikt ved neste rehabilitering av badet. Arbeidet bør utføres av fagkyndig og i henhold til dagens forskriftskrav og Byggebransjens våtromsnorm (BVN).

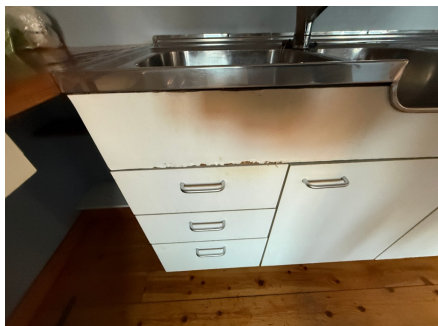
- Det er påvist skader på overflater/kjøkkeninnredning utover normal slitasjegrad.

Overflater og kjøkkeninnredning med omfattende skader har nedsatt funksjon og estetisk kvalitet. Skadene kan omfatte løse eller defekte fronter, fuktsvelling, skader på benkeplate og beslag, samt slitasje som reduserer levetid og bruksegenskaper. Tilstanden vurderes å være utover normal elde og bruk.

Det anbefales utskifting eller total rehabilitering av kjøkkeninnredningen. Mindre skader kan eventuelt utbedres midlertidig, men helhetlig oppgradering bør vurderes for å oppnå tilfredsstillende standard og funksjon.
