**Moss Sentrum - Lys leilighet med  
sentral beliggenhet - Stort  
potensiale - Gangavstand til "alt"  
du trenger**

# Tilstandsrapport

Befaringsdato: 29.01.2026

Rapportdato: 30.01.2026

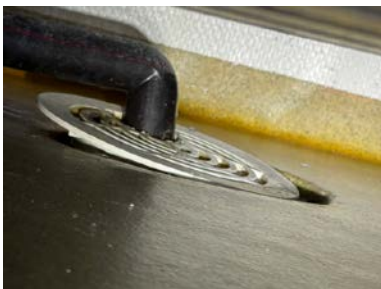
Eldre membraner eller tettesjikt har begrenset levetid og kan med tiden miste sin funksjon. Dette øker risikoen for fuktgjennomtrenging til underliggende konstruksjoner, som kan føre til skjulte skader, sopp- og råteutvikling samt behov for kostbar utbedring.

Det anbefales å planlegge utskifting av membran/tettesjikt ved neste rehabilitering av badet. Arbeidet bør utføres av fagkyndig og i henhold til dagens forskriftskrav og Byggebransjens våtromsnorm (BVN).

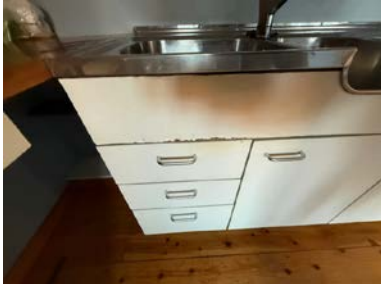
Det er påvist skader på overflater/kjøkkeninnredning utover normal slitasjegrad.

Overflater og kjøkkeninnredning med omfattende skader har nedsatt funksjon og estetisk kvalitet. Skadene kan omfatte løse eller defekte fronter, fuktsvelling, skader på benkeplate og beslag, samt slitasje som reduserer levetid og bruksegenskaper.

Det anbefales utskifting eller total rehabilitering av kjøkkeninnredningen. Mindre skader kan eventuelt utbedres midlertidig, men helhetlig oppgradering bør vurderes for å oppnå tilfredsstillende standard og funksjon.

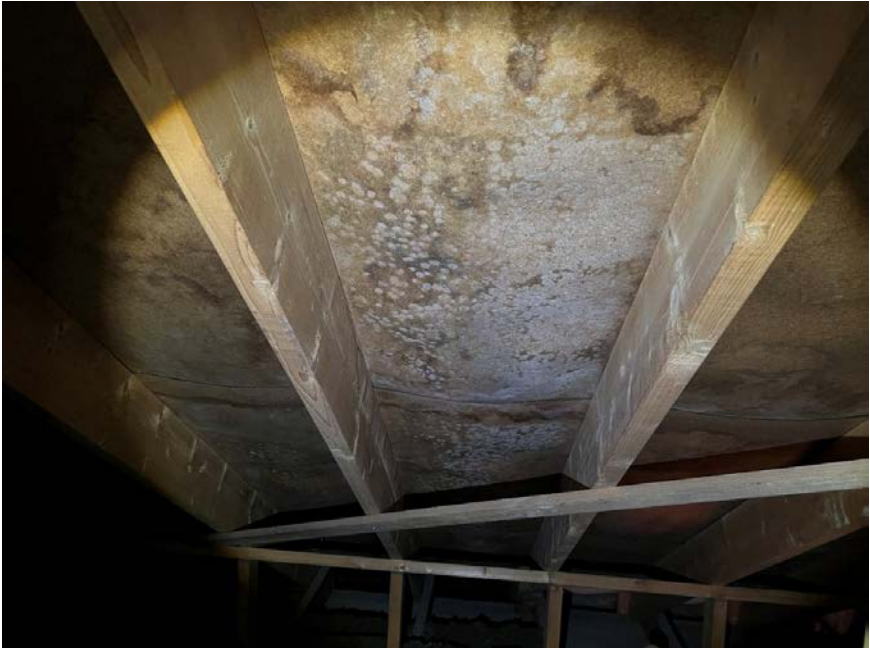
| 1 | <p data-bbox="444 934 1312 996">Misfarging på underside av undertaksplater som følge av langvarig og gjentakende vannbelastning.</p> |

| <b>Konklusjon:</b> | <p>På kort sikt må undertaket tettes provisorisk for å hindre nedbør ned på loftet og videre ned i boligen. På lengre sikt(0-5år) må borettslaget utføre vedlikehold ved å etablere et undertak som er egnet under denne type taktekkning. Frem til ny undertekking er på plass må det gjennomføres kontroller minst 2 ganger i året, for å avdekke og utbedre feil og mangler.</p> | | |

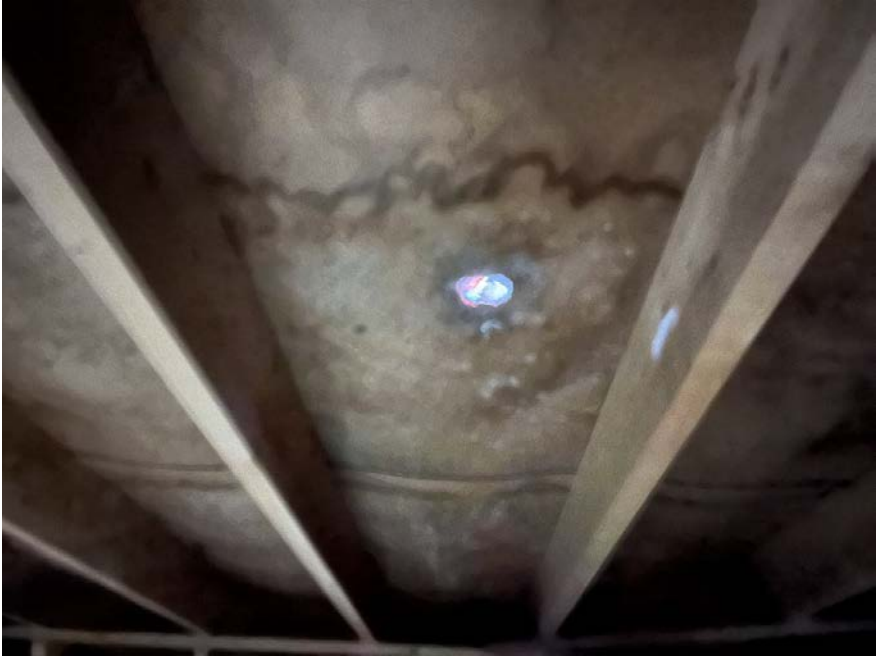
| 2 | <p data-bbox="444 1742 1318 1773">Et område har vært spesielt utsatt for vannbelastning, slik at planten har gått i oppløsning.</p> |

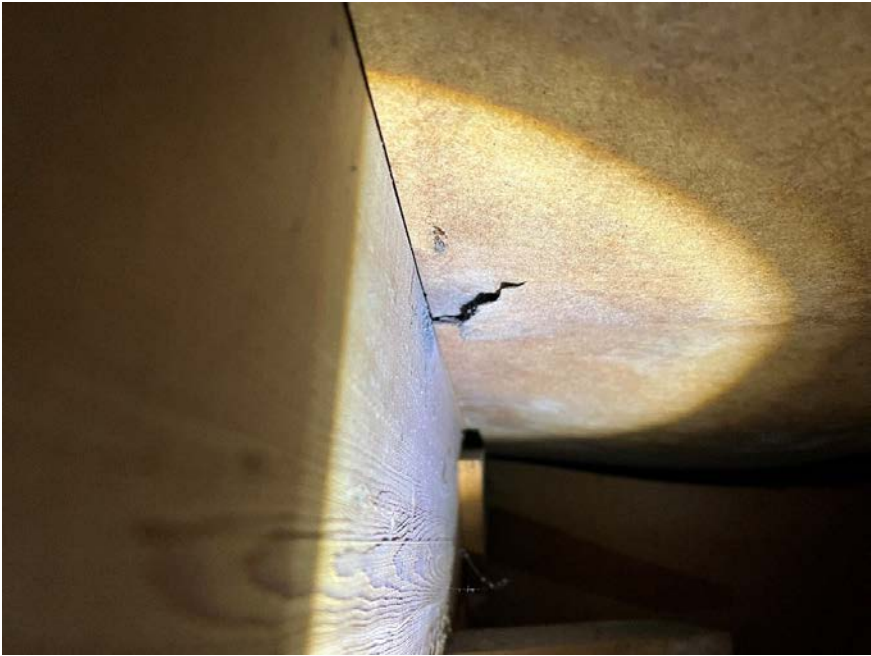
| 3 | <p data-bbox="444 903 878 934">Sprekk i undertaksplate ved en taksperre.</p> |

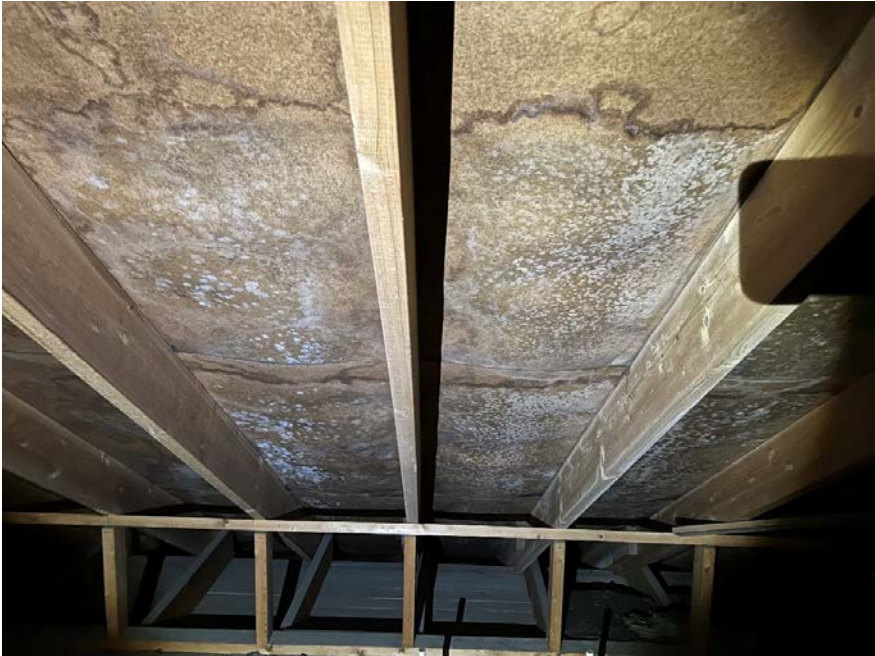
| 4 | <p data-bbox="444 1649 862 1680">Tilsvarende misfarging på loft over 13 D</p> |
