# Tilstandsrapport

Enebolig i kjede med garasje

Stadionveien 3A , 1930 AURSKOG

Befaringsdato: 24.02.2026

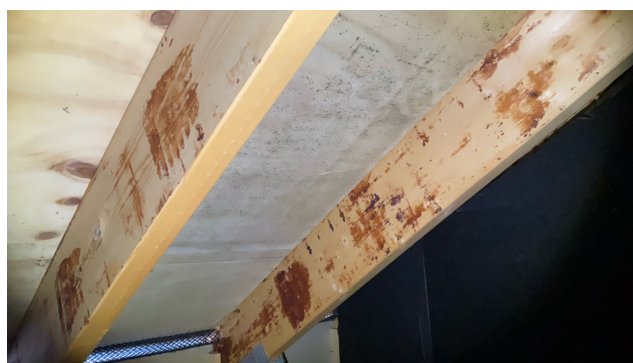
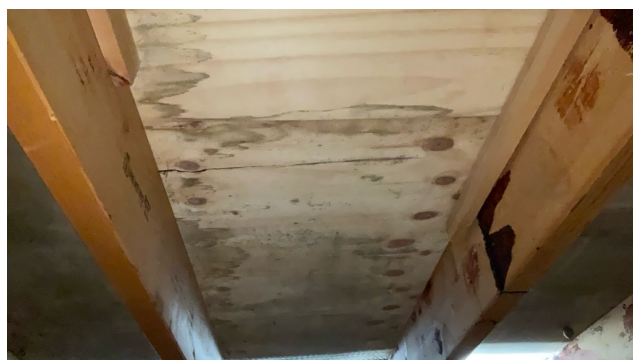
Det ble gjort fuktmålinger i treverk på loftet (stikkprøvekontroll ved misfarging). Det ble ikke påvist forhøyede fuktverdier/målingene viste ingen tegn til lekkasjer.

Selv om det ikke ble påvist forhøyede fuktverdier, kan svertesopp indikere tidligere fuktproblemer eller utilstrekkelig ventilasjon, noe som over tid kan føre til skader på konstruksjonen.

Det anbefales å overvåke misfargingen og vurdere rengjøring eller behandling av svertesopp for å hindre videre utvikling.

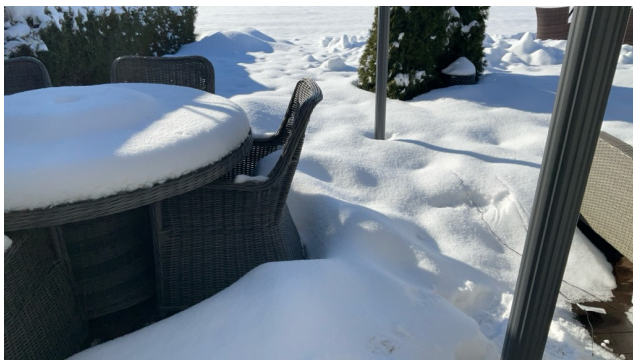
Entredøren har utvendig slitasje og svelleskader.

Det bør foretas nærmere undersøkelser av terrasse når den er snøfri, da skjulte skader eller mangler ikke kan utelukkes.

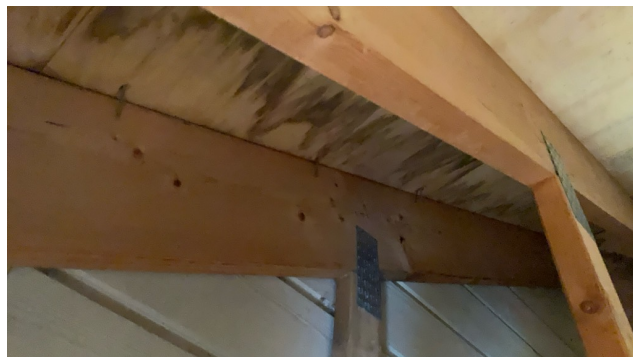
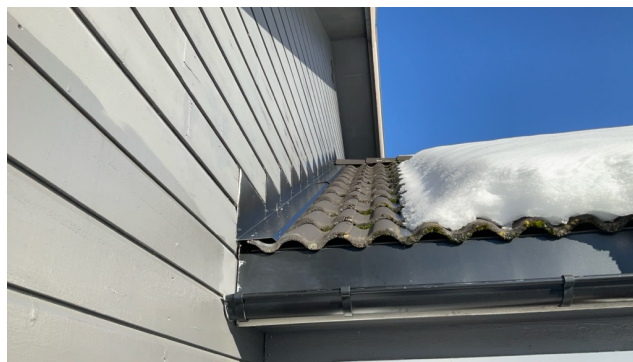
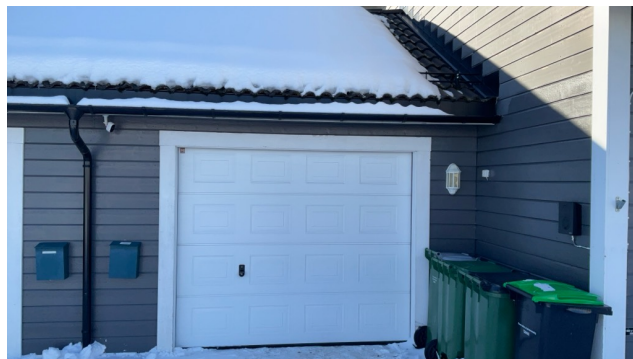
## TG 2 Garasje

Det er fuktmerker i undertaket, synlig på loftet i overgangen mellom tak og vegg mot boligen. Det er beslag på veggen i dette området, men fuktskjoldene indikerer lekkasje ved spesielle værforhold. Det ble ikke registrert fukt i undertaket på befaringsdagen.

Det anbefales å overvåke betongdekket for videre slitasje og vurdere utbedring ved behov, for å unngå forverring av skader og redusert levetid på gulvet.

Det bør gjennomføres nærmere undersøkelser av undertaket og overgangen mellom tak og vegg mot boligen for å avdekke årsaken til fuktmerkene. Eventuelle lekkasjepunkter må utbedres for å hindre vanninntrengning og påfølgende fukt- og råteskader i konstruksjonen.

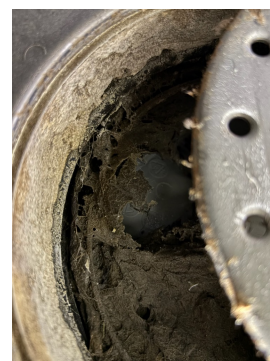
- Det er påvist at høydeforskjell fra topp slukrist til gulv/synlig topp membran ved dørterskel er mindre enn 25 mm.
- Det er påvist avvik i fallforhold til sluk i forhold til krav i forskrift på byggetidspunktet.

Det er ikke synlig slukmansjett under klemringen i sluket. Utett løsning som kan føre til at betonggulvet belastes med vann/fuktighet som igjen kan føre til skader.

Fallforholdet må utbedres for å lukke avviket, men baderommet har god funksjonalitet med dusjkabinett.

Det bør etableres en fagmessig tett løsning rundt sluket, inkludert korrekt montering av slukmansjett og membran, for å hindre at vann trenger ned i betonggulvet.
