# Tilstandsrapport

📍 Kristian Bakkens veg 12B , 2316 HAMAR

# gnr. 1, bnr. 4114

Rapportdato: 23.02.2026

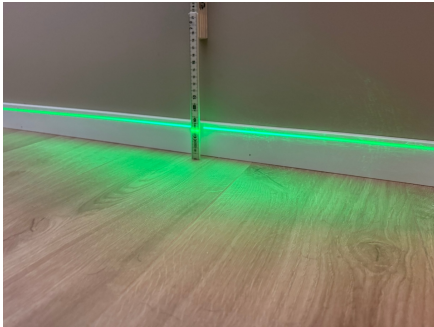
Leiligheten har etasjeskille i betong. Kontroll av etasjeskille utføres med nivelleringslaser. Det tas stikkprøver i to retninger i minst to rom per etasje der det lar seg gjøre. Ingen vesentlige avvik ble registrert.

Etasjeskillet er kontrollert med nivelleringslaser.

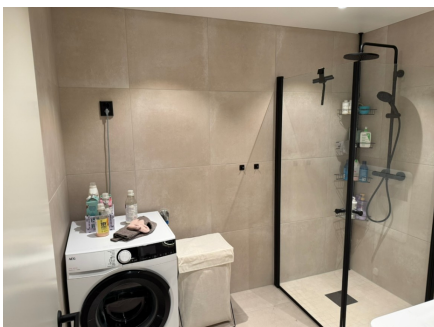
Oversiktsbilde bad.

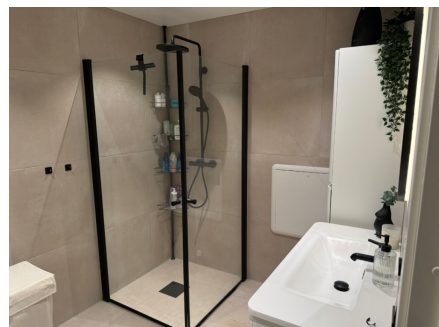
Oversiktsbilde bad.

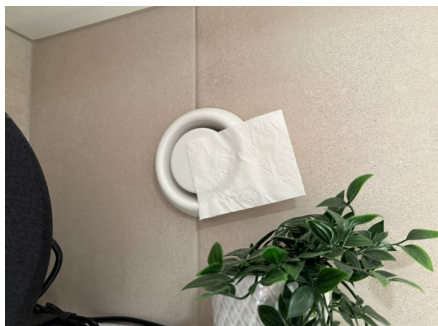
Badet har avtrekksventil tilknyttet felles mekanisk avtrekk. Avtrekk er testet med papir og det registreres sug i kanalen.

Avtrekkseffekten er testet med papir.

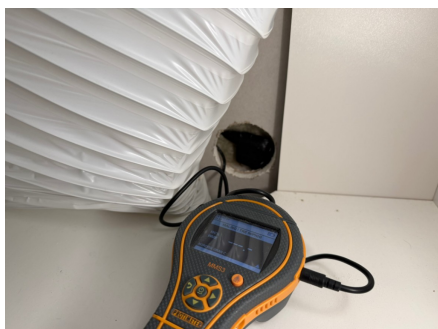
Det er foretatt hulltaking med 73 mm hullbor i nedre del av vegg fra tilstøtende kjøkken. Det er gjennomført fuktmåling i konstruksjonen. Undersøkelsen viser ingen tegn til skader eller fukt i konstruksjonen. Piggmåling: under 6 vektprosent.

Bilde fra fuktmåling i veggkonstruksjon tilstøtende dusjsone.

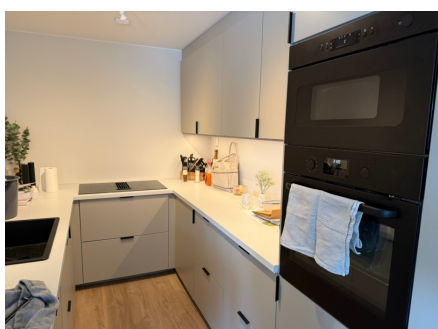
Oversiktsbilde kjøkken.

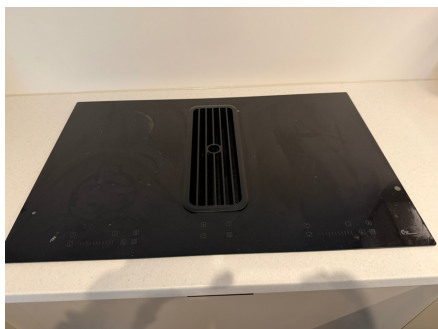
Kullfilterventilator integrert i platetopp.

Kjøkkenet har ventilator med omluft (kullfilter) og mangler avtrekk ført til det fri. Løsningen gir begrenset fjerning av fukt og matos fra rommet. Forholdet medfører økt risiko for opphopning av fukt og lukt, samt påvirkning på innemiljø og tilstøtende overflater.

Det anbefales å etablere ventilasjon med avtrekk ført til det fri for å sikre tilfredsstillende fjerning av fukt og matos fra kjøkkenet. Etablering av avtrekk må avklares med borettslaget før gjennomføring. Inntil løsning med avtrekk til det fri eventuelt etableres, bør kullfilter skiftes jevnlig i henhold til produsentens anbefalinger.

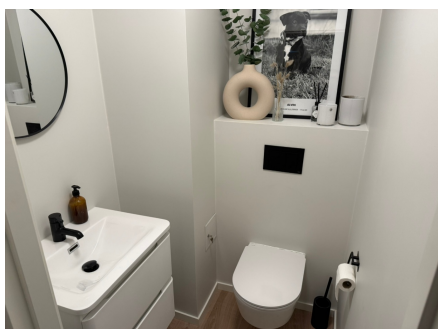
Oversiktsbilde toalettrom.

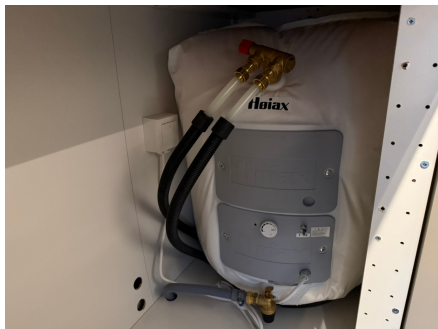
Varmtvannsbereder på 107L (fra 2024) plassert under kjøkkenbenk.

Varmtvannsberederen er tilkoblet med plastrør. Direkte tilkobling med plastrør anses som en mindre gunstig løsning, da materialet over tid kan svekkes av varme. Forholdet medfører økt risiko for lekkasje og vannskade.

Tilkobling til varmtvannsbereder bør utføres med mer varmebestandig løsning. Forholdet bør utbedres for å redusere risiko for lekkasje

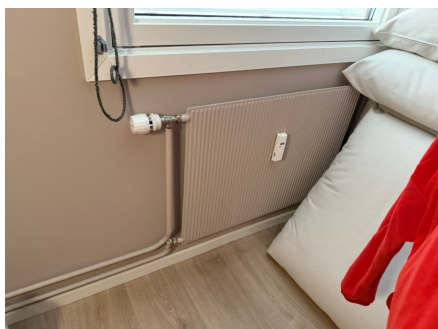
Leiligheten er oppvarmet med radiatorer tilkoblet felles fjernvarmeanlegg.

Radiatorer (med tilhørende røropplegg) er vurdert til å ha en alder som tilsier at anbefalt brukstid er passert. Konsekvens er usikker restlevetid. Normalt sett vil vedlikeholds- og utbedringskostnader tilfalle borettslaget, men om dette er tilfelle er ikke undersøkt i denne rapporten.

Det er ikke behov for utbedringstiltak siden anlegget fungerer i dag, men ut ifra alder kan skader plutselig oppstå på eldre anlegg, derfor anbefales det at anlegget holdes under jevnlig ettersyn.
