# Tilstandsrapport

Boligbygg med flere boenheter

Svend Foyns gate 8 A, 3110 TØNSBERG

Befaringsdato: 17.06.2025

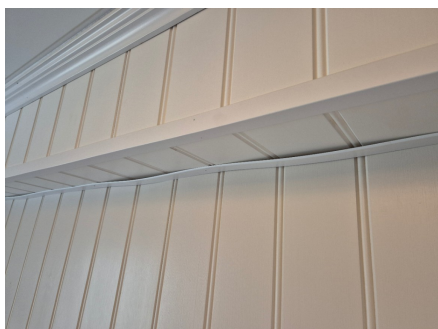
Foringer til vinduer med noe slitasje, ujevne taklister på et soverom, fuktsveller på stue/kjøkkengulv og panelplater over benkeplate på kjøkken.

Lister på soverom 2.

Vindusforinger har behov for vedlikehold. Taklister bør festes bedre. Gulv bør slipes/lakkes. Det bør monteres sprutplate bak kjøkkenbenk.

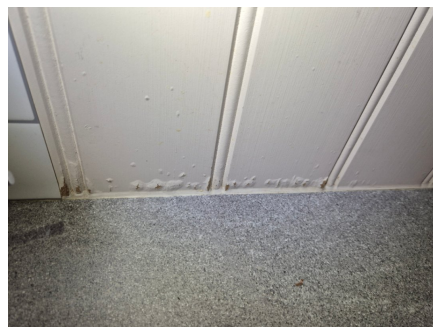
Panelplate bak kjøkkenbenk.
