Tilstandsrapport

Boligbygg med flere boenheter

Enebakkveien 15, 0657 OSLO

Befaringsdato: 08.10.2024

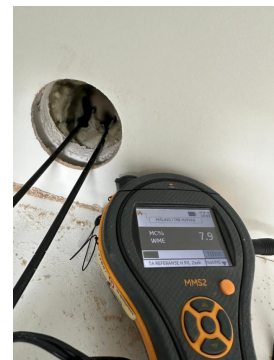
Hulltaking er foretatt uten å påvise unormale forhold. Hulltaking er foretatt ved/i kjøkken. Fuktkvotemåling (vekt%) i konstruksjonen ble målt til 8.

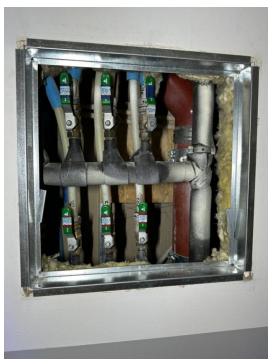
Felles rørskap i gang

Anbefaler å etablere bedre tilkomst til rørskapet i leiligheten.

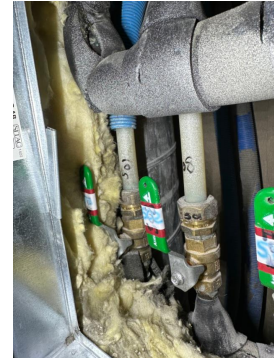
Stoppekran til leilighet i felles rørskap i gang
