# Tilstandsrapport

Leilighet i 4-mannsbolig

Lundstadjordet 10, 2067 JESSHEIM

Befaringsdato: 27.01.2025

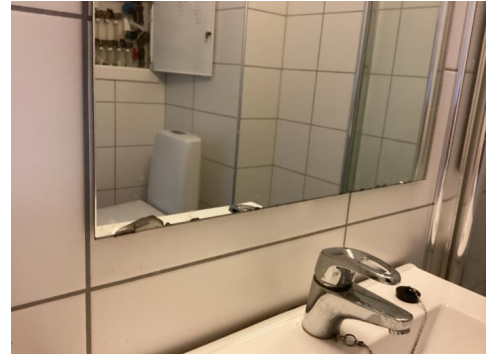
### TG 2 Sanitærutstyr og innredning

Det registreres avskalling nederst på speil over servant. Utover dette registreres det ingen avvik.

For å lukke dette avviket må speilet byttes, men speilet fungerer med dette avviket.

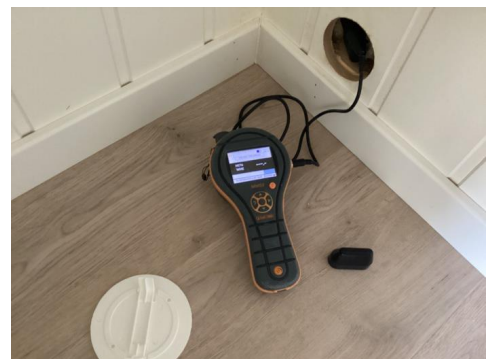
### TG 0 Tilliggende konstruksjoner våtrom

Hulltaking er foretatt uten å påvise unormale forhold. Hulltaking er foretatt fra tilstøtende soverom, bak dusjsonen. Fuktkvotemåling (vekt%) i konstruksjonen ble målt til 0.

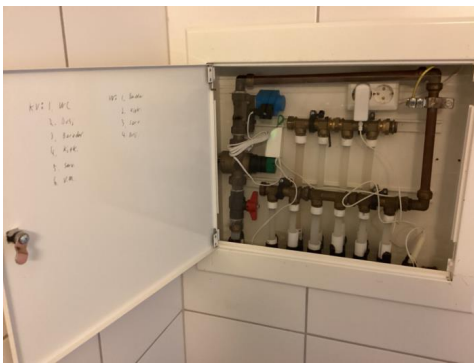
### TG 1 Vannledninger

Det er besiktiget i rørskap.

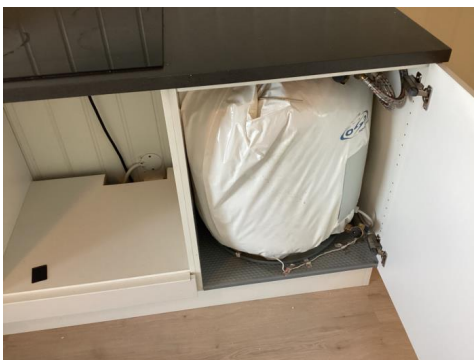
### TG 1 Varmtvannstank

Varmtvannstanken er på ca 120 liter. Plassert i kjøkkenbenk.

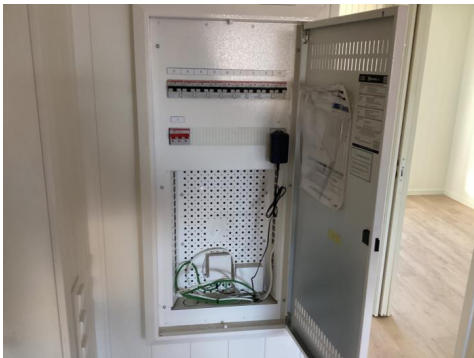
### TG 2 Elektrisk anlegg

Elektrisk skjult anlegg med automatsikringer fra byggeår.

**Ja** Det foreligger dokumentasjon fra det utførende installasjonsfirmaet av nyanlegget. Imidlertid er samsvarserklæringen over 5 år gammel, og det finnes ingen el-tilsynsrapport fra de siste 5 årene. Derfor anbefales det en generell gjennomgang av det elektriske anlegget av en kvalifisert el-fagmann, i henhold til NEK 405-2. Dette vil sikre at anlegget oppfyller gjeldende sikkerhetsstandarder og forskrifter. Det er eierens ansvar å sørge for at det elektriske anlegget til enhver tid oppfyller og tilfredsstiller kravene i forskrift om elektriske lavspenningsanlegg (FEL) og NEK 400. Anlegget skal oppfylle de standardene som gjaldt på etableringstidspunktet, men eventuelle oppgraderinger eller endringer må oppfylle dagens standarder.
