# Tilstandsrapport

Enebolig

Anemoneveien 29, 3268 LARVIK

Befaringsdato: 05.05.2025

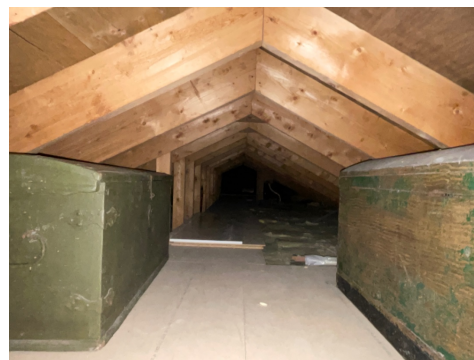
Uinnredet loft

- Det er begrenset/dårlig ventilering av takkonstruksjonen.
- Det er påvist fuktskjolder/skader i takkonstruksjonen.

Tilstandsgrad to er gitt fordi det er fuktskjolder rundt pipen og sammentrykte pappskuffer/luftekanaler langs langveggene på loftet.

- Det må gjøres nærmere undersøkelser.
- Lufting/ventilering bør forbedres.

Ny eier bør følge med på utluftingen av loftet og forvent å utbedre luftingen på langveggene og etablere lufteventiler i endeveggene mot byen og mot bassenget.

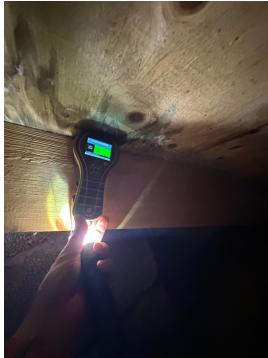
Fuktmåling rundt pipen

Jeg har målt 9 % fuktighet i treverket.

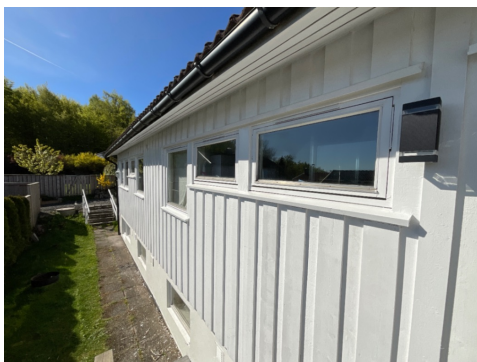
Baderomsvinduer og soveromsvinduer

Konsekvensen av punkterte glasse er det estetiske og manglende isoleringsevne.

- Vinduer med punkterte/sprukne glass må påregnes skiftes ut, enten hele vinduet eller kun selve glassene.

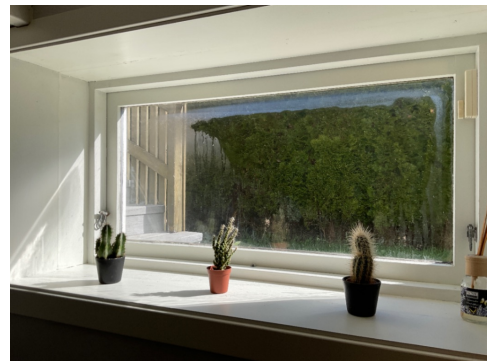
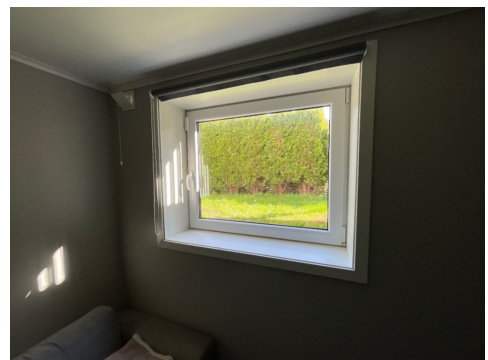
- Det er påvist et betydelig antall vinduer med punkterte eller sprukne glassruter.
- Vinduene har råteskader.

- Vinduer med punkterte/sprukne glass må påregnes skiftes ut, enten hele vinduet eller kun selve glassene.
- Vinduer med råteskader må erstattes med nye.

Kostnadsestimat: 50 000 - 100 000

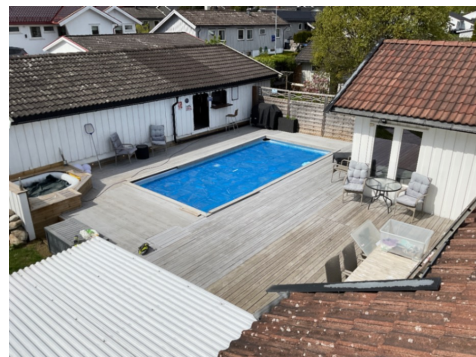
Terrasse i Anemoneveien 29

- Det er påvist dører som er vanskelig å åpne eller lukke.
- Det er påvist andre avvik:

Terrassedørene er velfungerende med dette avviket, men for å forbedre tilstandsgraden må dørene justeres og vedlikeholdes.

- Dører må justeres.
- Det må foretas tiltak for å lukke avviket.

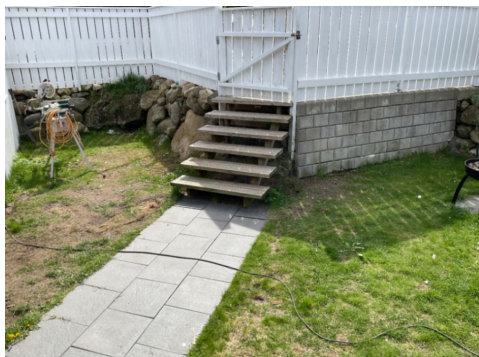
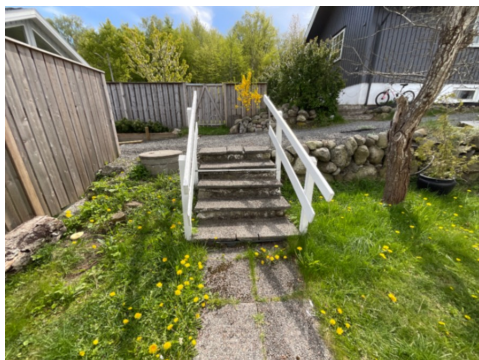
Trapp uten rekkverk

Trapp bygget med heller

- Det er ikke krav om utbedring av åpninger i rekkverk til dagens forskriftskrav.
- Rekkverk må monteres for å lukke avviket.

Kostnadsestimat: 10 000 - 50 000

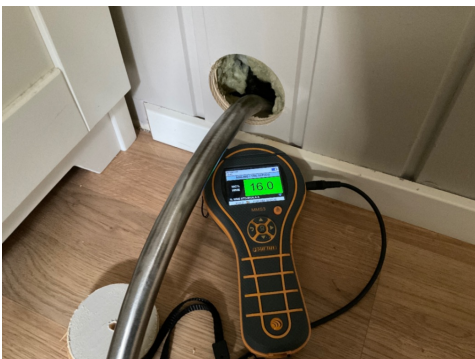
Hulltaking i utformet kjellervegg

Under trappen i kjelleren har jeg boret hull i panelen og målt 16 % fuktighet i bunnsvillen/spikerslag mot gulvet.

- Det er gjennom hulltaking påvist høyt fuktnivå inne i trekonstruksjonen i hulltakingen, men ikke påvist fuktskader i dette området. Høy luftfuktighet kan over tid føre til muggvekst eller sverting av materialer. Samtidig kan materialer og konstruksjoner bli ødelagt.

Tilstandsgrad to er gitt fordi jeg har målt 16 vektprosent fuktinnhold i treverket.

Konsekvensene av fuktinnhold på 16 % er teknisk sett ikke farlig i seg selv, men det er over anbefalt grense og kan indikere fuktproblem hvis det er stabilt høyt.

- Andre tiltak:
- Det påviste fuktnivå gir grunn til å overvåke konstruksjonen jevnlig for å se utvikling over tid, og eventuelt foreta tiltak for å unngå fuktskader.

Ny eier må påregne ytterligere undersøkelser og se denne målingen i sammenheng med drenering og utvendig fuktsikring.

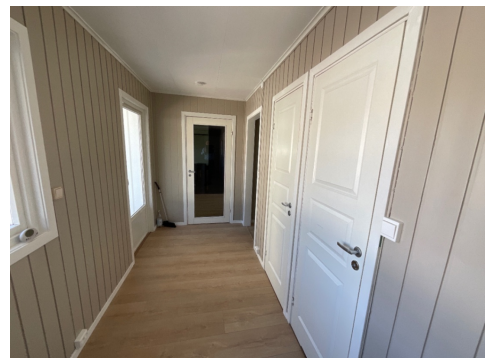
Innvendige døre

- Det er påvist avvik som tilsier at det bør foretas tiltak på enkelte dører.
- Enkelte av innvendige dører har en del slitasje.
- Det er avvik:

Dørene er velfungerende med dette avviket, men ny eier kan forbedre tilstandsgraden ved å pusse opp /vedlikeholde dørene.

- Andre tiltak:
- Tiltak:

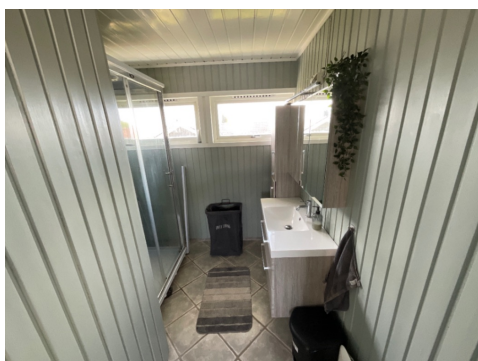
Baderom 1. etasje

Minner spesielt om at baderommet er fra byggeår med ukjent membran, panel på veggene og ikke oppkant på dørterskel. Ny eier må være forberedt på oppgraderinger av baderommet for å tilfredstille dagens forskrifter og forventninger til bruk.

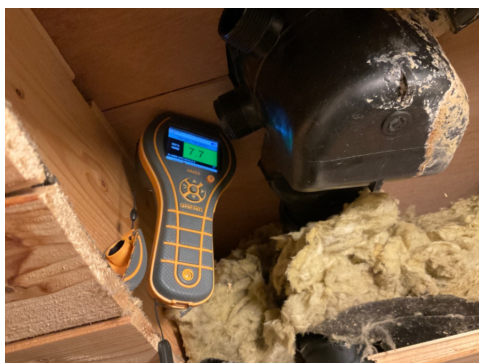
Fuktmåling baderom 12. etasje

Jeg har foretatt fuktmåling i finergulvet på baderommet med tilkomst fra kjellerboden uten å påviste fukt inne i konstruksjonen. Hulltakingen er gjort på en plass i våtrommet, hvor det er sannsynlig at det kan være fuktighet, sett opp mot fuktbelastningen i rommet. Jeg kan ikke gi noen absolutt garanti for de andre konstruksjonene i rommet.

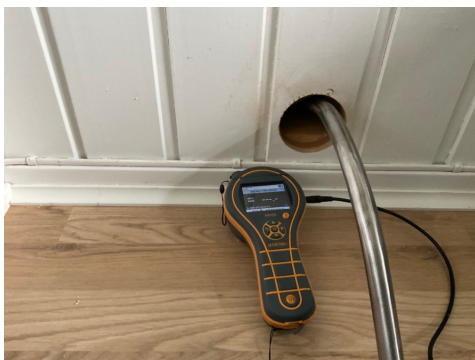
Hulltaking mot vaskerom

Jeg har foretatt hulltaking i tilliggende konstruksjon fra soverommet uten å påviste fukt inne i konstruksjonen.

Hulltakingen er gjort på en tilfeldig plass i våtrommet, hvor det er sannsynlig at det kan være fuktighet, sett opp mot fuktbelastningen i rommet.

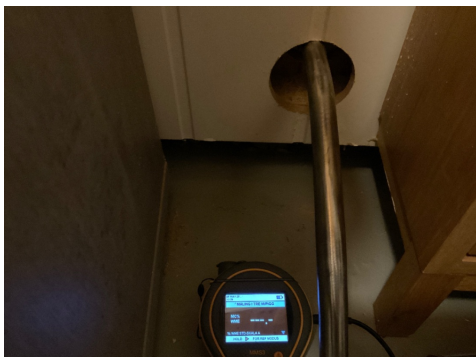
Hulltaking baderom i kjeller

Jeg har foretatt hulltaking i tilliggende konstruksjon uten å påviste fukt inne i konstruksjonen.

Hulltakingen er gjort på en tilfeldig plass i våtrommet, hvor det er sannsynlig at det kan være fuktighet, sett opp mot fuktbelastningen i rommet.

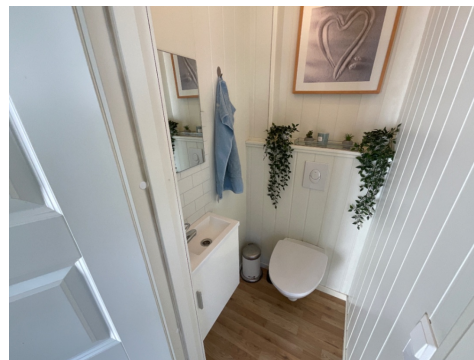
Toalettrom i 1. etasje

- Det er ikke påvist tilfredsstillende løsning for å synliggjøre lekkasje fra innebygget sisterner.
- Det er påvist fuktskjolder i overflatene.

"Lekkasjer fra innebygde sisterner eller lignende må synliggjøres. I andre rom enn våtrom må lekkasjen føre til automatisk avstengning av vannet".

Det er svelling i mdf platene bak toalettet etter fuktighet.

- Overflater må utbedres eller skiftes.
- Det må gjøres tiltak for å lukke avviket.

Jeg anbefaler å montere lekkasjestopper i den innebygde sisternen og vedlikeholde mdf platene for å forbedre tilstandsgraden.

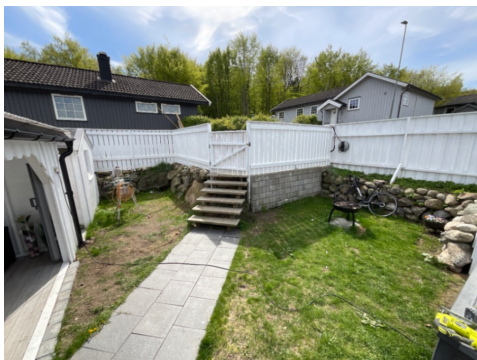
Forstøtningsmurer

Eiendommen har forstøtningsmurer av naturstein og stableblokker mot gaten/parkeringen.

Støttmurene er velfungerende i dag, men ny eier må vite om at støttmur i naturstein vil kunne endre seg med tiden og trenger vedlikehold.
