**Salgsobjekt:** Enebolig  
**Eierform:** Eiet  
**Byggeår:** 1977  
**BRA-i/BRA Total** 196/203 kvm  
**Tomtstr.:** 412 m<sup>2</sup>  
**Soverom:** 6  
**Gnr./bnr.** Gnr. 4063, bnr. 102  
**Oppdragsnr.:** 1303250055

# Veldre- innholdsrik enebolig med 6 soverom i barnevennlig område- flott inngjerdet terrasse

| Tilstandsrapport ..... | 57 |

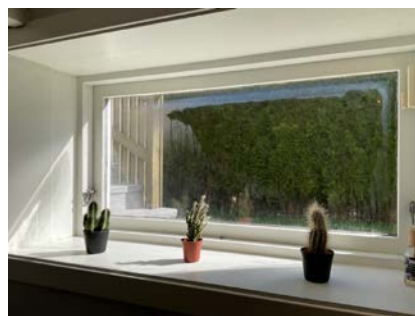
- Det er påvist et betydelig antall vinduer med punkterte eller sprukne glassruter.
- Vinduene har råteskader.

Baderomsvindi i kjeller

- Vinduer med punkterte/sprukne glass må påregnes skiftes ut, enten hele vinduet eller kun selve glassene.
- Vinduer med råteskader må erstattes med nye.

Kostnadsestimat: 50 000 - 100 000

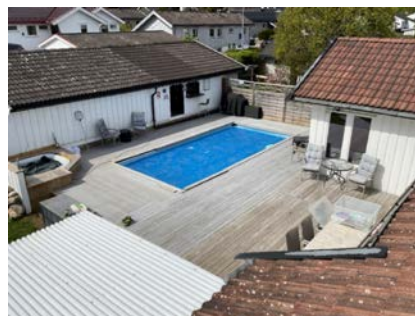
- Det er påvist dører som er vanskelig å åpne eller lukke.
- Det er påvist andre avvik:

Terrasse i Anemoneveien 29

- Dører må justeres.
- Det må foretas tiltak for å lukke avviket.

Terrassedørene er velfungerende med dette avviket, men for å forbedre tilstandsgraden må dørene justeres og vedlikeholdes.

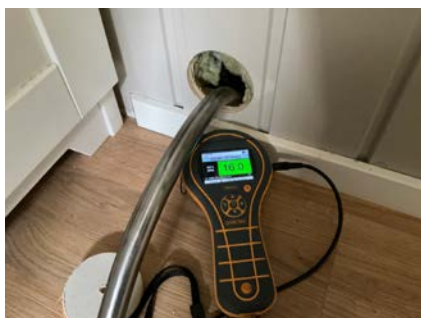
Ny eier må påregne ytterligere undersøkelser og se denne målingen i sammenheng med drenering og utvendig fuktsikring.

Treverk skal ha fuktinnhold lavere enn 15 vektprosent. I treverk med fuktighet over 17 vektprosent øker faren for råte og muggsoppvekst dramatisk. Hvis fuktinnholdet ligger over 20 vektprosent, er allerede muggsoppen dannet.

Hulltaking i utforet kjellervegg

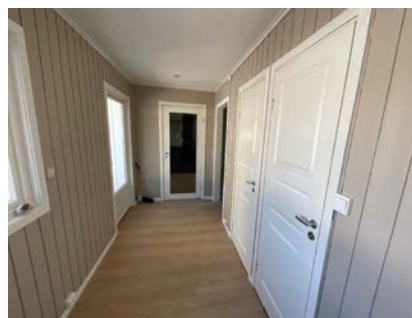
Innvendige døre

- Andre tiltak:
- Tiltak:

Dørene er velfungerende med dette avviket, men ny eier kan forbedre tilstandsgraden ved å pusse opp /vedlikeholde dørene.

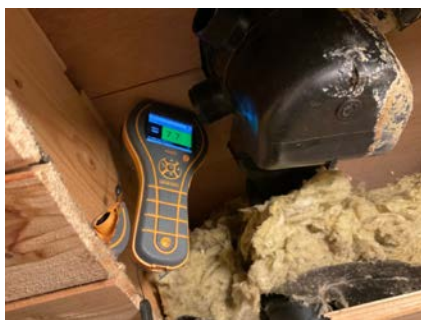
Jeg har foretatt fuktmåling i finergulvet på baderommet med tilkomst fra kjellerboden uten å påvise fukt inne i konstruksjonen. Hulltakingen er gjort på en plass i våtrommet, hvor det er sannsynlig at det kan være fuktighet, sett opp mot fuktbelastningen i rommet. Jeg kan ikke gi noen absolutt garanti for de andre konstruksjonene i rommet.

Fuktmåling baderom 12. etasje

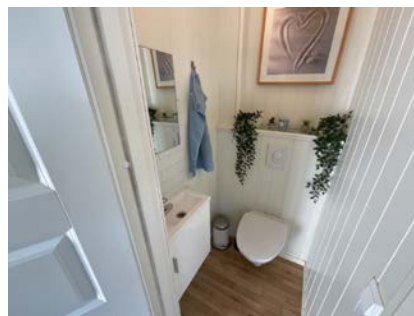
-Vurdering av avvik: Det er ikke påvist tilfredsstillende løsning for å synliggjøre lekkasje fra innebygget sistene. Det er påvist fuktskjolder i overflatene. Tilstandsgrad to er gitt fordi

Veiledning til Byggteknisk forskrift §15-5(4): beskriver: "Lekkasjer fra innebygde sisterner eller lignende må synliggjøres. I andre rom enn våtrom må lekkasjen føre til automatisk

avstengning av vannet". Det er svelling i mdf platene bak toalettet etter fuktighet.

Toalettrom i 1. etasje

- Overflater må utbedres eller skiftes.
- Det må gjøres tiltak for å lukke avviket.

Jeg anbefaler å montere lekkasjestopper i den innebygde sisternen og vedlikeholde mdf platene for å forbedre tilstandsgraden.

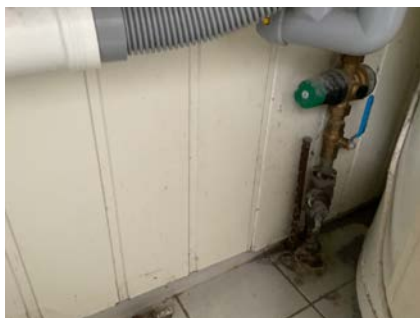
Hovedstoppekran på vaskerom

- Det er ikke behov for utbedringstiltak siden anlegget fungerer i dag, men ut ifra alder kan skader plutselig oppstå på eldre anlegg.

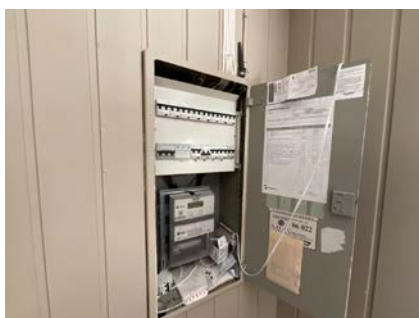
Eier opplyser om at Slagen Elektrisk AS har utbedret avvik, anlegget er funnet i orden.

Sikringsskap i kjelleren
