# Tilstandsrapport

Fritidsbolig

Emanuelveien 15, 1789 BERG I ØSTFOLD

Befaringsdato: 21.03.2025

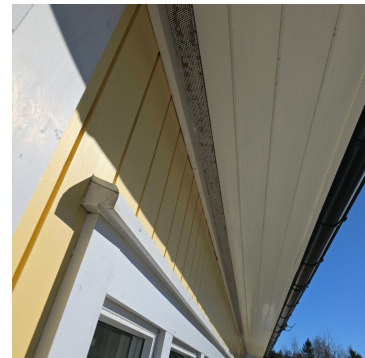
Det er noe mindre rust på gitter i luftespalter i gesims.

Rust bør behandles.

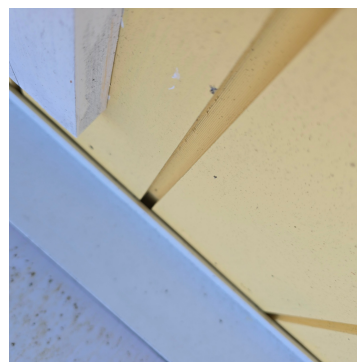
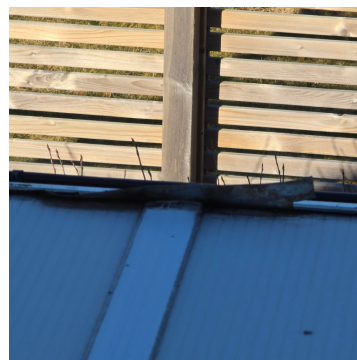
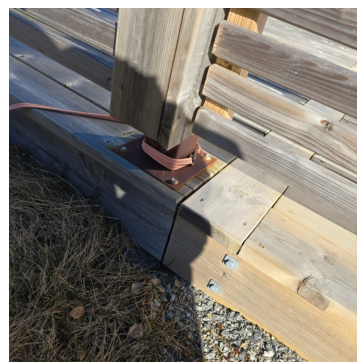
Det er noe rust i rekkverk på terrassen. Noen løse fester.

Det ble observert noe rust på enkelte fester.

Rust på fester bør behandles.

Bæringen og dimensjoneringen av takoverbygg bør undersøkes.

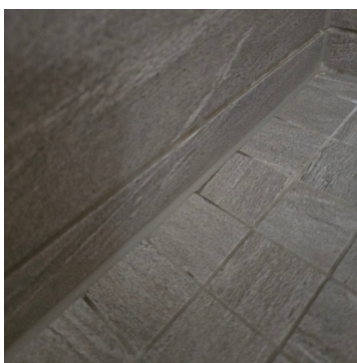
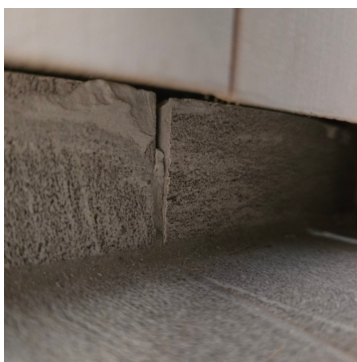
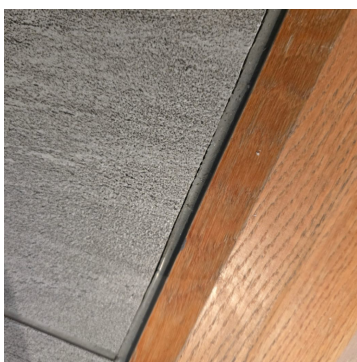
Det er noe trapping i flis i dusjnise.  
Noen sprekker i silikonfuge.

Silikonfuge bør utbedres.

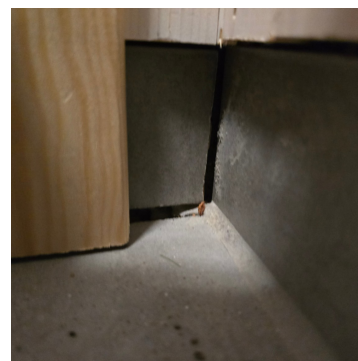
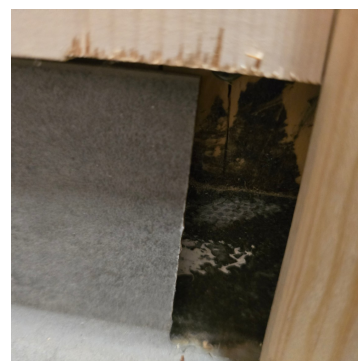
- Det er påvist avvik i krav til høydeforskjell/fall-løsning på våtrommet.

Fuge mellom gulv og sokkelflis har noen sprekkdannelser. Det mangler en bit av sokkelflisen.

- Det må foretas utbedring av avviket.

Fuger bør utbedres. Manglende sokkelflis bør monteres.

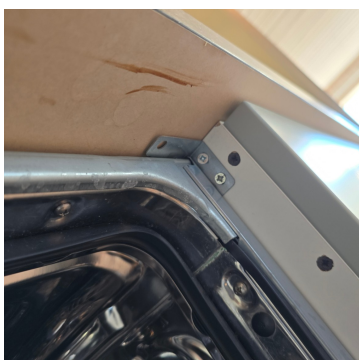
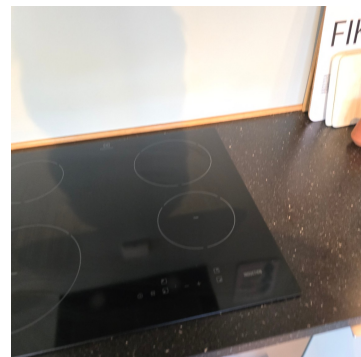
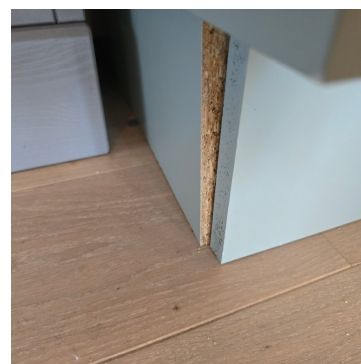
Det er ikke montert sprutsikring på vegg ved koketopp og vask.  
Det mangler fuktsikring av benkeplaten ved oppvaskmaskinen.  
En sprekk i den ene skuffen i fryseskabet.  
Sokkelen er løs.

Det anbefales fuktsikring av benkeplate ved oppvaskmaskin og montering av sprutsikring på vegg ved vask og koketopp.
