# Tepperotvegen 3 4347 LYE

## Tilstandsrapport Eierskifte

Boligtype: Enebolig

Byggeår: 2017

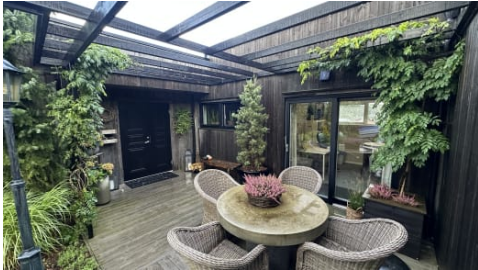
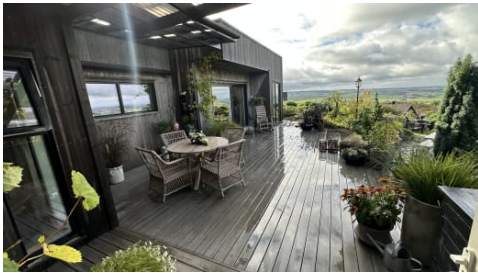
## 6.3 Balkong, terrasse, platting

Stedvis noe retningsavvik og midtre tørkesprekker i overflater terrasse, påregnelig normalt. Påregnelig med noe nedbrytning/ujevnheter i treverk/konstruksjoner (søyler, bjelker og reisverk) som står i og nære terrenget.

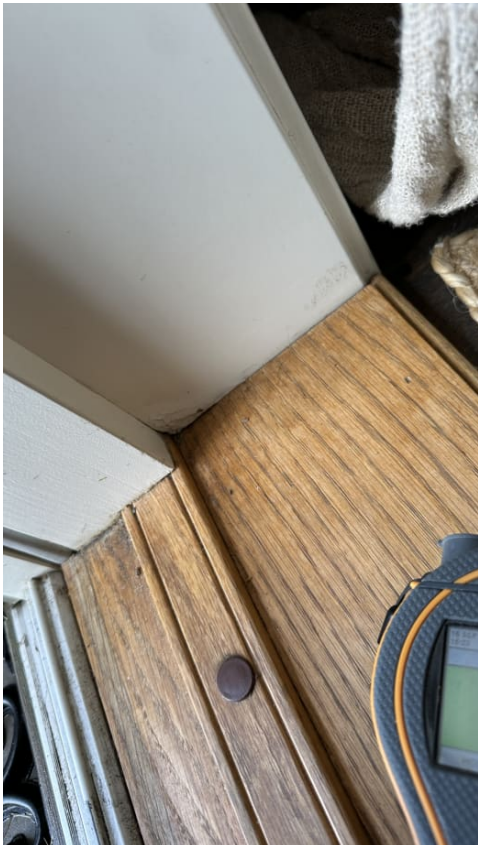
## 6.4 Vinduer og dører

-Mindre svelling i nedre del av foring til terrassedør, ingen registrert fukt ved overflatemåling. Tg:2.  
Ukjent om skade skyldte utett konstruksjon eller inndrev når dør har stått i luftestilling.

Nærmere kontroll av tetthet omliggende terrassedør.

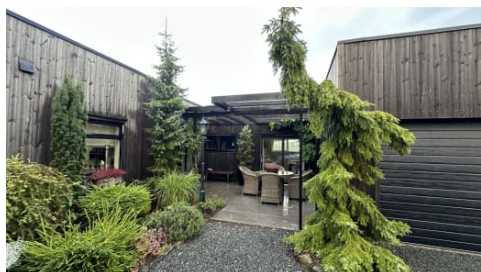
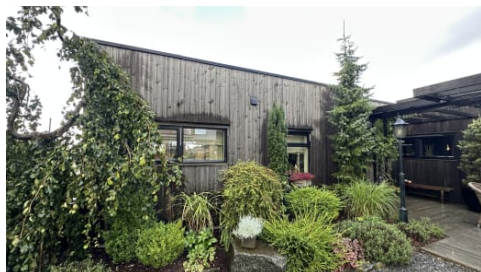
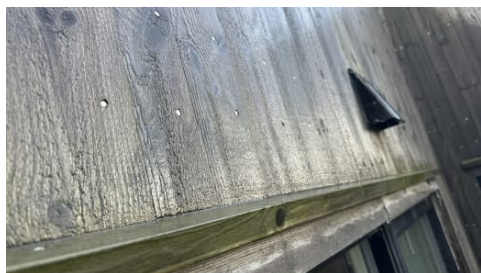
## 6.5 Yttervegger

-Liten drengs/luftespalte, dette hindre ventilering av kledningen, og øker fuktbelastningen på treverket. Ingen spesielle merknader registrert på befaringsdagen.

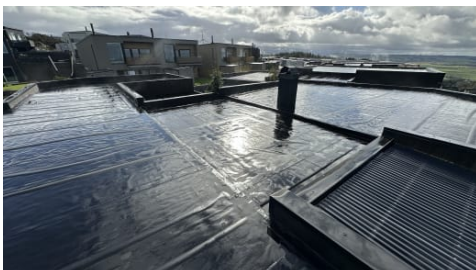
## 6.8 Taktekking

Taket er tekking med papp fra byggeåret, normal slitasje i toppbelegget.  
Det er observert enkelte luftbobler/pølser i takpappen. Det er ikke registrert fuktinntrengning innvendig. Tilstanden vurderes derfor ikke kritisk, men bør følges opp med jevnlig kontroll og vedlikehold.  
Det registreres noe vannansamling av vann over tekking, sluker var delvis tette på befaringsdagen.

Rengjøre sluker.

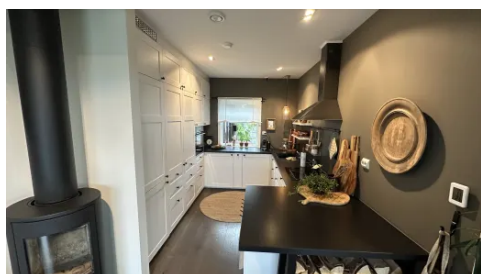
## 6.9 Kjøkken

- Begynnende svelling i underside benkeplate ved oppvaskmaskin/vaskekum. Anbefaler å forsegle/impregnere skadet laminering.
- Ujevnhet/svelling skjøt benkeplate, ingen umiddelbar behov for tiltak.
- Ujevn sillikonerer i overgang benkeplate/vegg.
- Enkelte fronter behøver mindre justeringer.

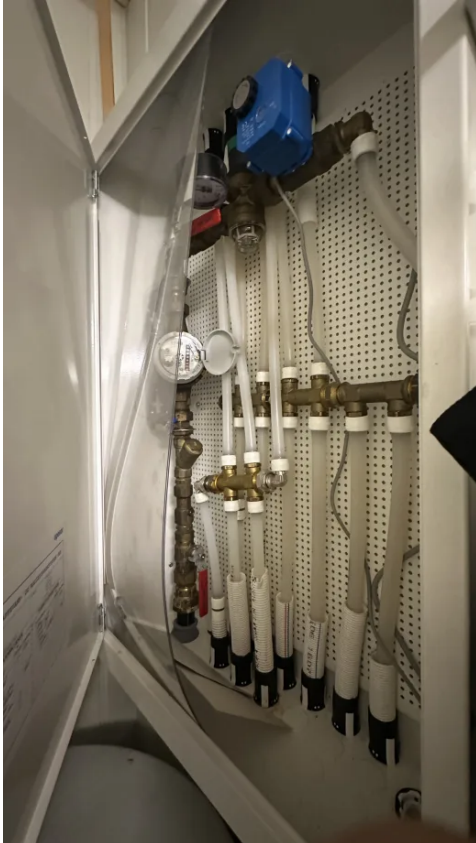
## 6.13 Vannledninger

-Iring på rørkobling i fordeler skap for vann, ingen registrert lekkasje. Anbefaler nærmere kontroll.

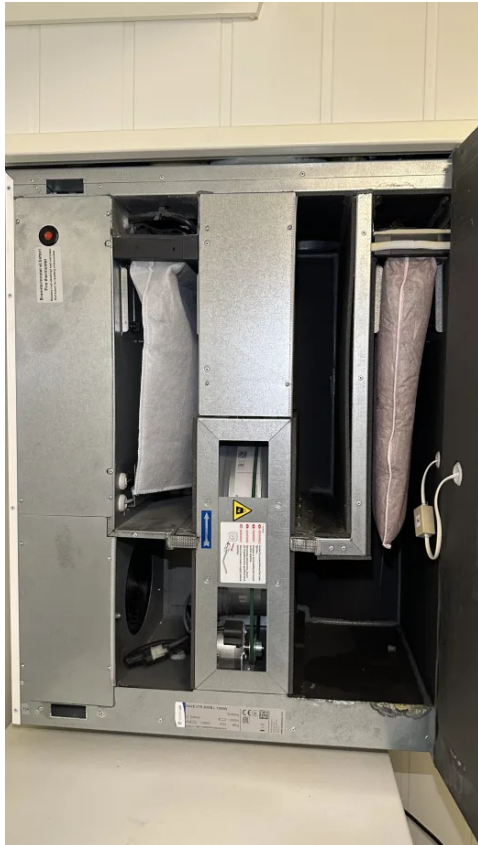
## 6.17 Ventilasjon

Bygningen har balansert ventilasjon, kanaler bør renses med jevne mellomrom for at avtrekket skal opprettholde kapasiteten (ca hvert 5 år).  
Mindre iring i aggregat, dette skyldes trolig kondensering, ingen umiddelbar behov for tiltak.  
Ingen utilstrekkelig luftutveksling registrert.

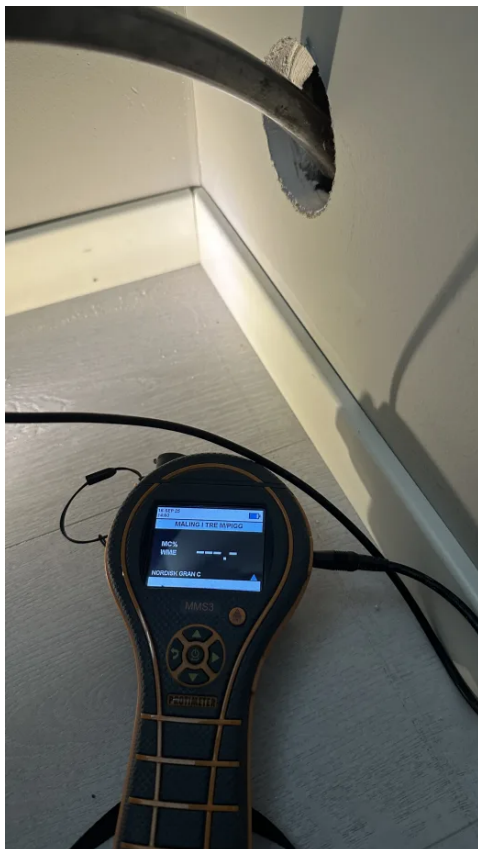
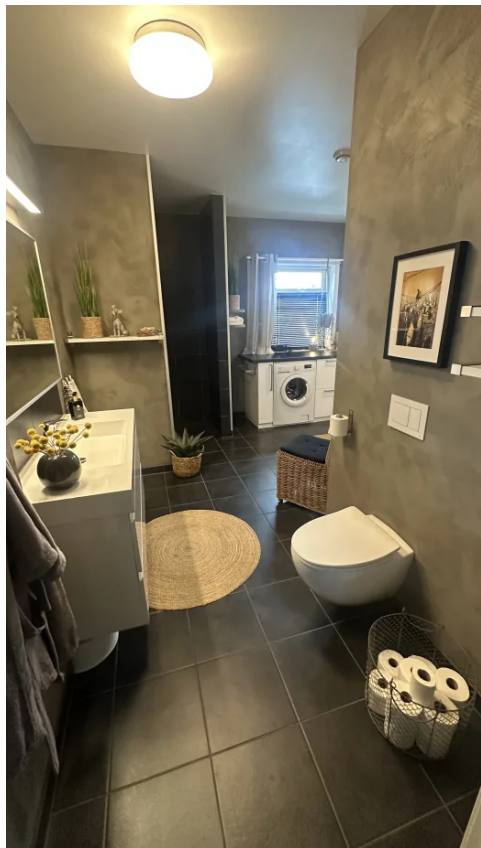
## 6.18 Våtrom: Bad/vaskerom

-Hulrom under en flis ved nedsenk til dusjnisen. Dette reduseres levetid og skader kan letter oppstå. Anbefales utbedret i sin helhet, ingen umiddelbart behov.

Det er ikke tilstrekkelig tettesjikt rundt rørføringer i vegg til servant, ved eventuell lekkasje kan sideliggende konstruksjon kunne påføres skader.

Det er ikke etablert noen drepsåpning for synliggjøring av eventuelle lekkasjer fra innebygget systerne til klosettet, og det er ikke forevist noen dokumentasjon på annen godkjent løsning.

Våtrom fungerer med dagens tilstand, anbefaler likevel av membran heves iht. krav i dørterskel.

Tette omliggende vannuttak under servant.

Dokumentasjon av annen godkjent løsning for innebygget sisterner bør fremskaffes, eventuelt etablere waterguard i tilknyttet sisternen.

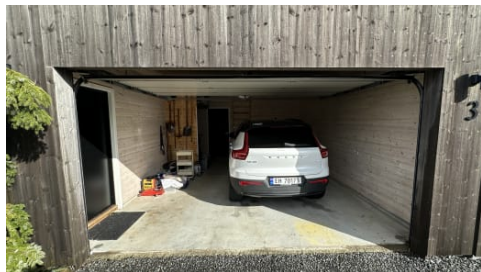
**6.20 Øvrig: Garasje**

- Svinnriss i stedstøpt gulv.
- Bulk i nedre del av port, eier opplyser at port fungerer fint.
- Eier opplyser at det har forkommet noe inndrev via garasjeport ved mye vind fra øst. Lokal utbedring er utført.
- Dør til bod tar i karm, behov for mindre justering.
- Eier opplyser at lås til sidedør stedvis har vært noe uberegnelig ved kaldt vær.

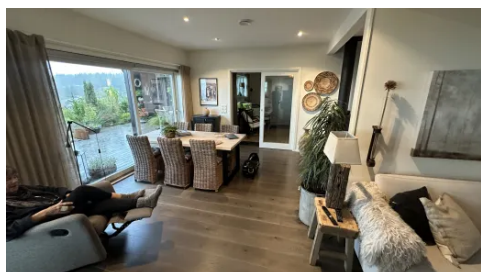
## 6.21 Øvrig: Innvendige overflater

- Normal brukslitasje i overflate parkett, stedvis noe spenninger.
- Stedvis riss i overgang tak/vegg, påregnelig normal ved listefri utførelse. Enkelte steder gjennomslag av skruer.

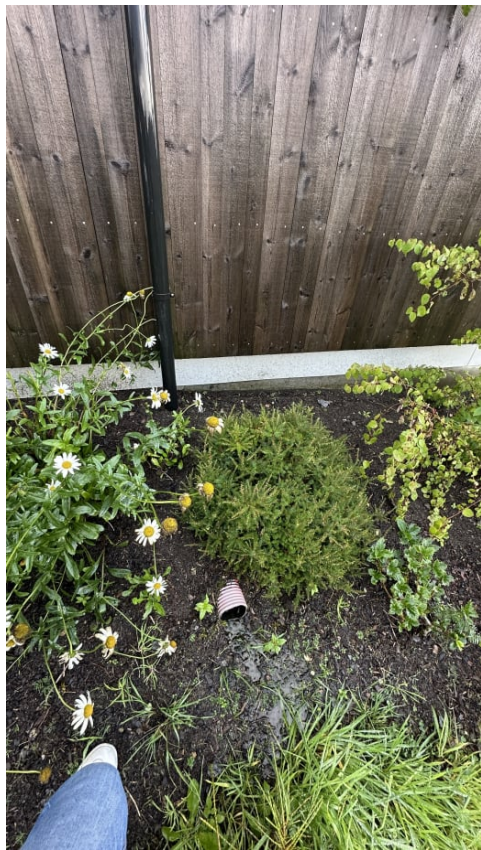
## 6.22 Øvrig: Takrenner/nedløp

-Taknedløp til utvendig bod er avsluttet i terrenget, dette øker fuktbelastningen på terreng.  
Oppspyling/kontroll av takrenner og nedløp anbefales med jevne mellomrom.

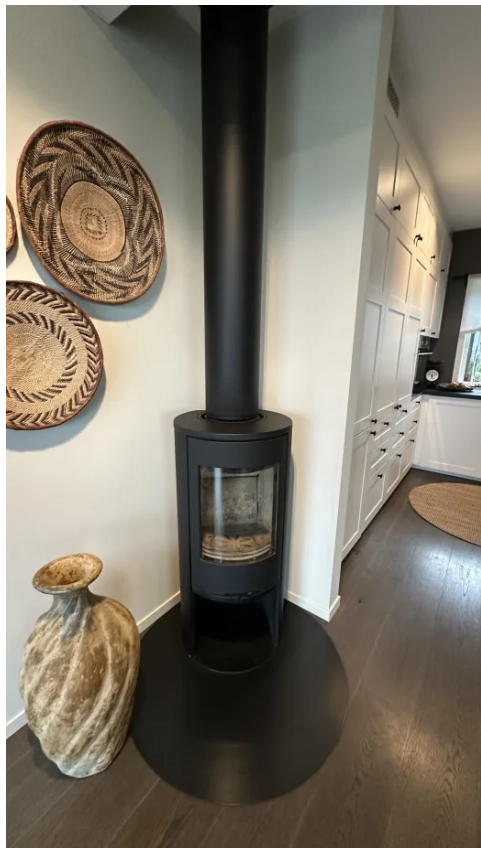
#### 6.23 Øvrig: Skorstein over tak

-Sprekk i brannplate i ildsted, ingen umiddelbar behov for tiltak.

Ingen registrert lekkasje er skader ved besiktelse av pipeløp/beslag over tak.
