# Tilstandsrapport

Enebolig

Hvitveisvegen 9, 2100 SKARNES

Rapportdato: 07.03.2025

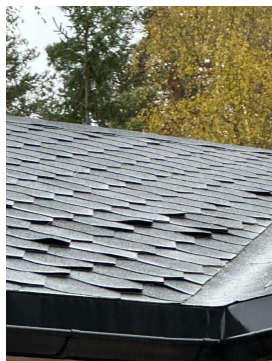
Tak tekket med takshingel fra 2010. På sysiden av taket er takkappen noe "løs". Siden taket (takkonstruksjon, takteking og skorstein) kun er observert fra bakkenivå, er vurderingen begrenset av dette. Det er ikke sikkerhetsmessig forsvarlig å bevege seg ut på taket eller observere fra stige. Selv om det ikke er avdekket skader under befaringen, betyr ikke dette at det ikke foreligger skader som en besiktigelse på taket kan avdekke. Vær oppmerksom på denne risikoen. En undersøkelse av taket kan utføres av en fagperson under tilstrekkelige sikkerhetsforhold.

## Vurdering av avvik:

- Lokal utbedring må utføres.

**Kostnadsestimat: Under 10 000**

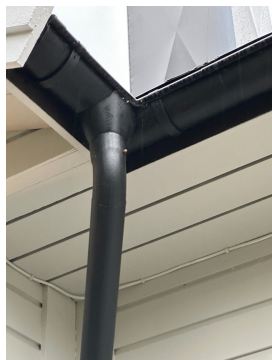
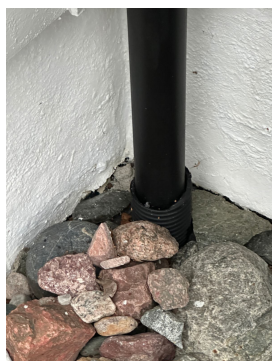
## TG 2 Nedløp og beslag

Forkantblekk, takrenner og nedløp i lakkert metall.

- Overvåk tilstanden jevnlig. For å få tilstandsgrad 0 eller 1 må beslag/renner/nedløp skiftes ut, men tidspunktet for når dette er nødvendig er vanskelig å si noe om.

**Kostnadsestimat: Ingen umiddelbar kostnad**

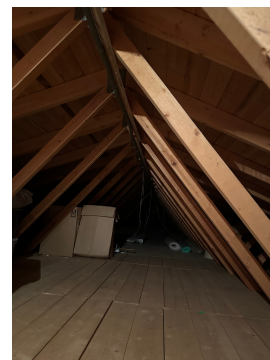
## TG 2 Takkonstruksjon/Loft

Synlig fuktmerker på rupanel ved luftepipe, dette er en eldre lekkasje som er tette i følge eier. Det er ikke målt fukt i rupanel.

- Det er påvist avvik rundt gjennomføringer i takflaten.

Lekkasje er reparert i følge eier.

**Kostnadsestimat: Ingen umiddelbar kostnad**

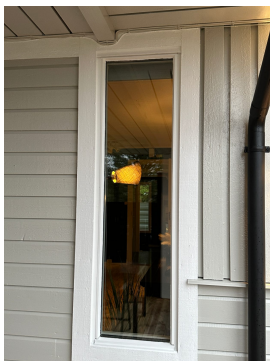
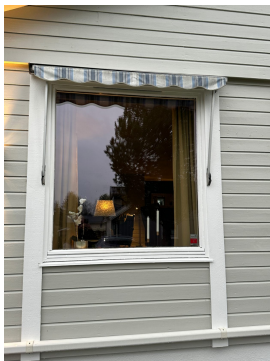
## TG 2 Vinduer

Malte trevinduer med 2-lags isolerglass og ventil i karm. På master soverom er vinduet fra 2011, men satt inn i 2015 - m/2-lags isolerglass. Byttet glass i fast stuevindu i 2016. Kjellervinduer m/2-lag isolerglass. Det er utvendig markiser på 2 vinduer mot vest.

Det bør påregnes utskifting av vinduer da de har en normal levetid på 20-30 år.

**Kostnadsestimat: 100 000 - 300 000**

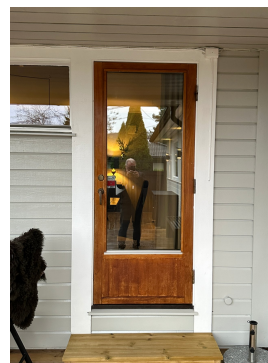
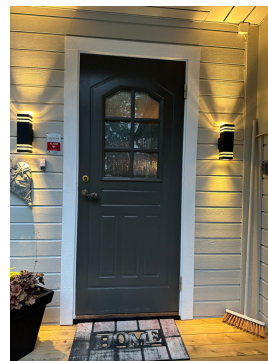
## TG 2 Dører

Malt inngangsdør fra 1997 med glass i dørblad og teak terrassedør fra byggeår med 3-lags isolerglass (glasset er punktert).

- Det er påvist dører med punkterte eller sprukne glassruter.
- Det er avvik:

Det må påregnes en oppgradering av dørene.

**Kostnadsestimat: 10 000 - 50 000**

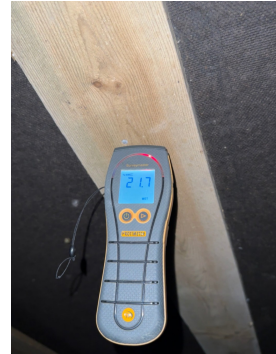
### TG 2 Etasjeskille/gulv mot grunn

Det er målt fukt i bjelkelag/stubbloft.

Gjennomfør ytterligere undersøkelser.

**Kostnadsestimat: 10 000 - 50 000**

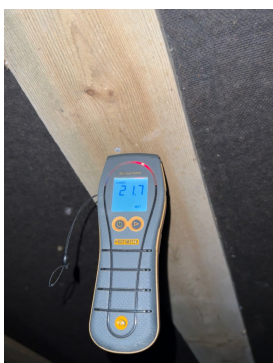
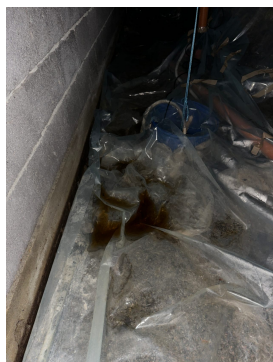
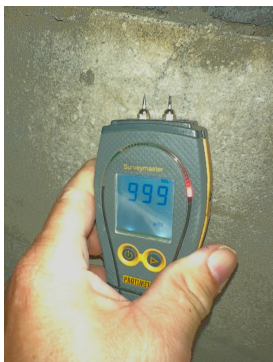
### TG 3 Rom Under Terreng

Grunnmur i betong og lecastein konstruksjoner uten mulighet til hulltagning. Det er målt fukt i terrenggulv og grunnmur. På stubbloft og bjelkelagskonstruksjonene er det målt fukt - 22%  
Det bemerkes at kjeller har mangelfull ventilering etter dagens forskrift og at slike konstruksjoner er risikoutsatt i henhold til fukt og råte.  
Det er plast mot terrenggulv, og stedvis synlig vann på platen.

- Det er høy luftfuktighet i kjelleren med stor fare for en skadeutvikling

- Konstruksjonene må sikres mot råte, sopp og skadedyr.

**Kostnadsestimat: 100 000 - 300 000**

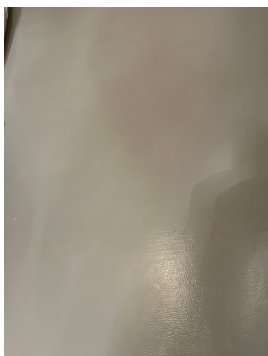
### TG 2 Overflater Gulv

Malt vinylbelegg med oppbrett på gulv. Det er ikke målt unormal fukt i gulv. Høydeforskjell på gulv fra dørterskel til topp slukrist er 60 mm.

Overvåk tilstanden jevnlig. For å få tilstandsgrad 0 eller 1 må vinylbelegg oppgraderes, med tidspunktet for når dette er nødvendig er vanskelig å si noe om.

**Kostnadsestimat: Ingen umiddelbar kostnad**

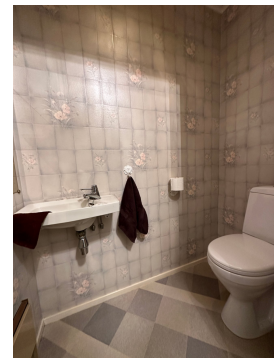
Toalettrom oppgradert i 1990. Vinylbelegg på gulv, vinyltapet på vegger og tak-ess i tak. Porselensvask. Frittstående klosett (2012). Det er ikke målt unormal fukt i gulv eller vegger. Takventil.

Det opplyses på generelt grunnlag at vanntilførsel til rom uten sluk og vannrette overflater er en risikokonstruksjon som erfaringsmessig kan ha hyppig skadefrekvens.

- Mekanisk avtrekk bør etableres på toalettrom.

Kostnadsestimat: Under 10 000

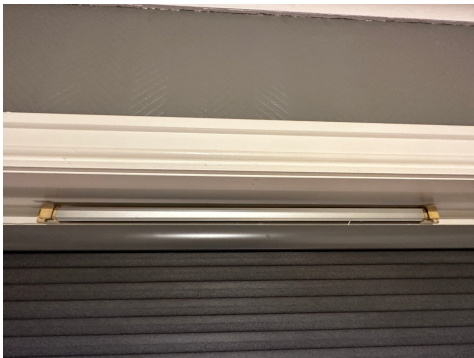
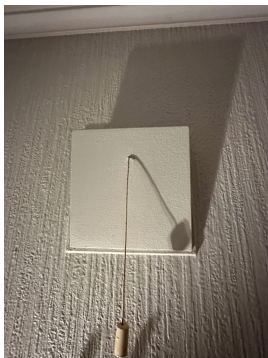
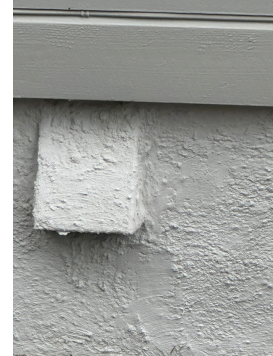
## TG 2 Ventilasjon

Ventilasjon gjennom veggventiler, ventiler i vinduskarmer og vinduer som kan åpnes. Naturlig avtrekk på bad og toalettrom. Mekanisk avtrekk på kjøkken og vaskerom.

- Det er påvist mangelfull ventilasjon på ett eller flere rom i boligen.

Monter mekanisk avtrekk på bad og toalettrom.

Kostnadsestimat: 10 000 - 50 000

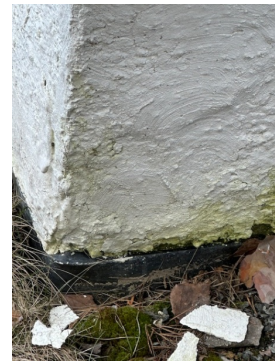
### Byggegrunn

- Det mangler, eller på grunn av alder er det sannsynlig at det mangler, utvendig fuktsikring av grunnmuren ved kjeller/underetasje.
- Mer enn halvparten av forventet levetid på drenering er overskredet.
- Dreneringen er utilstrekkelig og har idag begrenset effekt.

Det bør sprenge en grøft fra kjeller så vann naturlig renner unna kjeller.

**Kostnadsestimat: 100 000 - 300 000**
