# Tilstandsrapport

Enebolig

Bøtjørnvegen 130 , 5937 BØVÅGEN

Befaringsdato: 17.02.2026

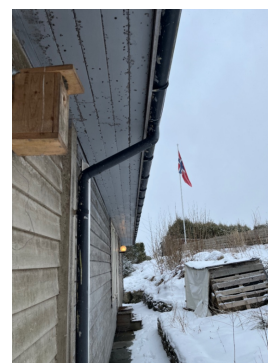
### Veggekonsruksjon

- Det er påvist spredte råteskader i bordkledningen.
- Det er avvik:

Noe sprekker, avskalling og slitasje på murpuss.

- Råteskadet trekledning må skiftes ut.
- Tiltak:

Vedlikehold og lokal oppgradering må påregnes

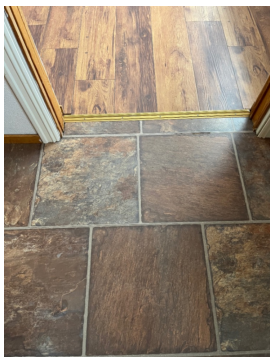
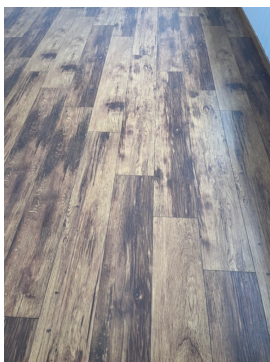
## ! TG 2 Etasjeskille/gulv mot grunn

- Det er målt høydeforskjell på mellom 15-30 mm gjennom hele rommet. Tilstandsgrad 2 gis med bakgrunn i standardens krav til godkjente måleavvik.

Fungerer med dette avvik, ved oppgradering anbefales avretting

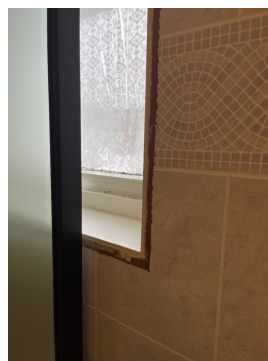
### TG 2 Overflater vegger og himling

- Det er vindu/dør med ikke fuktbestandige materialer i våtsonen (ved vask, dusj, badekar, osv.), løsningen eller byggematerialet er uegnet.
- Det er avvik:

- Det må gjøres tiltak for å lukke avviket.
