Tilstandsrapport

Enebolig i kjede

Røsslyngvegen 23 , 2409 ELVERUM

Befaringsdato: 20.01.2026

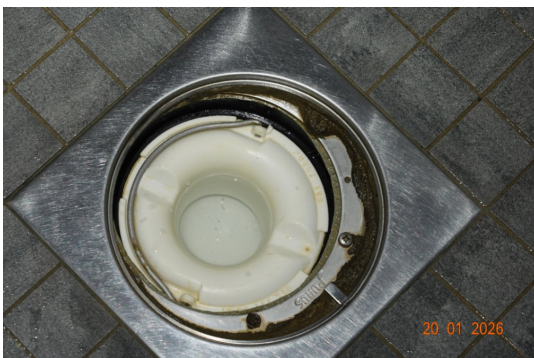
TG 1 Sluk, membran og tettesjikt

Plastsluk.

Synlig slukmansjett/membran i sluk.

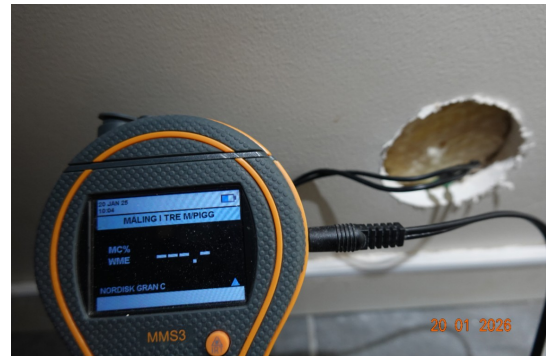
TG 1 Tilliggende konstruksjoner våtrom

Hulltaking er foretatt nederst på delevegg mot våtsonen. Ved bruk av fuktmåler ble det ikke registrert unormale verdier.

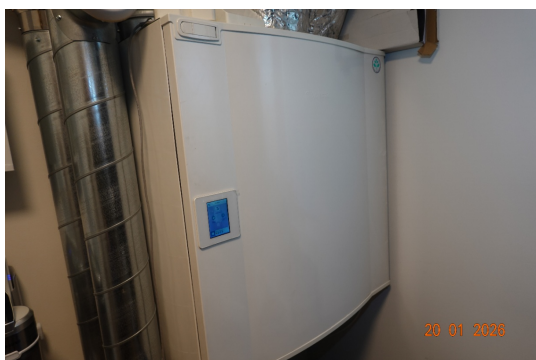
TG 1 Ventilasjon

Balansert ventilasjon med varmegjenvinner.
