# Tilstandsrapport

Enebolig i kjede

Byggveien 4, 1930 AURSKOG

Befaringsdato: 11.11.2025

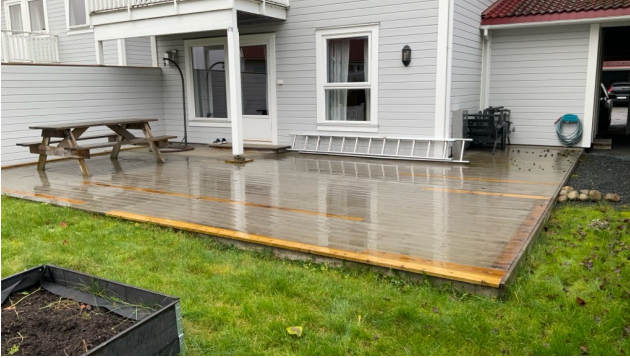
## TG 3 Balkong

- Det er påvist fukt-/råteskader i konstruksjonen.
- Rekkverket er for lavt i forhold til dagens krav til rekkverkshøyder.

Det er råteskade i toppbord på rekkverket.

Toppbordet på rekkverket må skiftes ut.

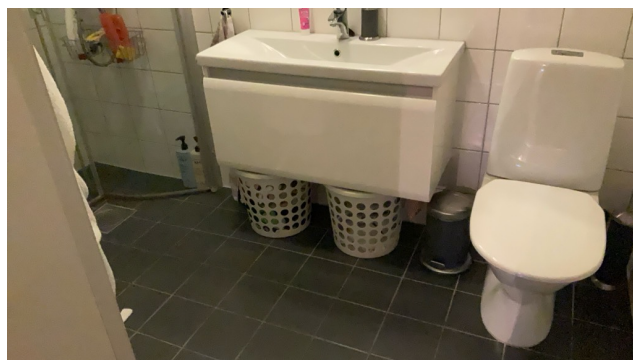
Det er glippe mellom sluket og klemringen og dermed utett som vil medføre fuktoppsug i betonggulvet og i ytterste konsekvens skader. Det er benyttet feil skruer/det er benyttet treskruer på klemringen.

- Konsekvensene av ikke-fagmessig utførelse rundt sluk og klemring på våtrom kan medføre lekkasjer og fuktskader.

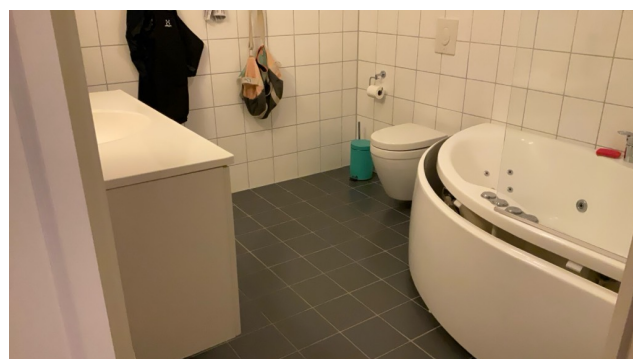
### ! TG 2 Overflater vegger og himling

- Det er påvist avvik i fuger.

Det er riss/sprekker i silikonfuger stedvis (i vegg hjørne ved døren).

- Det må foretaes lokal utbedring

Bør utbedres/fugene bør skiftes ut.
