# Tilstandsrapport

Enebolig

Tinnesgata 42, 3675 NOTODDEN

Befaringsdato: 07.10.2025

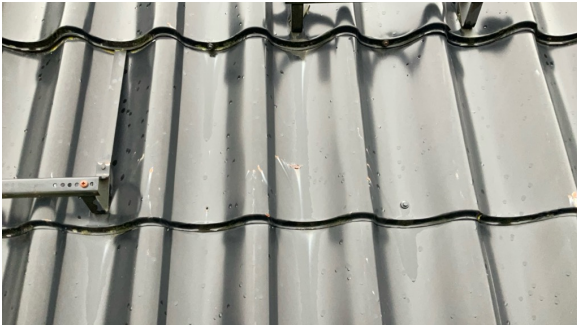
Det er noe rust og bulker på taktekke. Det er ikke opplyst når tak ble skiftet.

Rust og knatt i takplater.

Steder med rust bør males med maling tilpasset formålet. Dette kan forlenge levetiden på takplater.  
Det kan regnes med at mer enn halvparten av forventet levetid er overskredet.

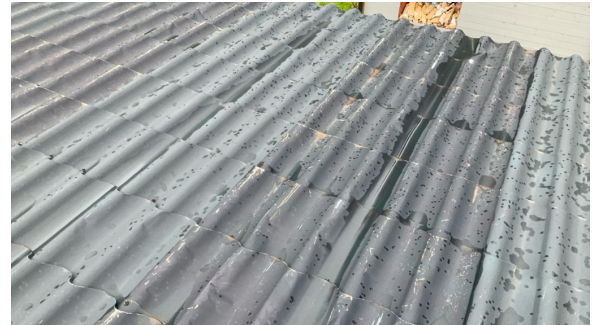
Rust og bulker i takplater.

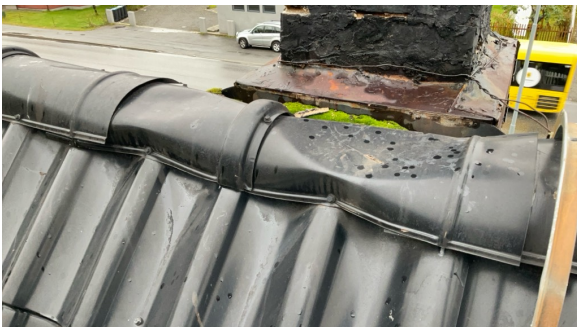
Bulker på nønepanner.

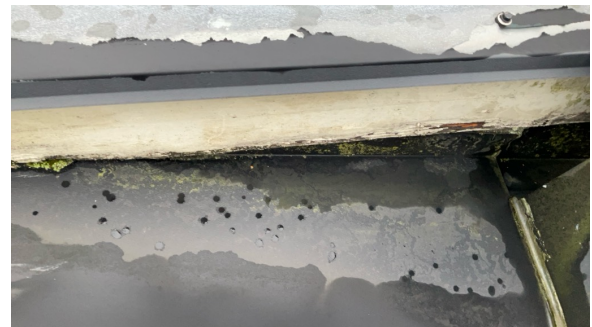
Råte i vindskier.

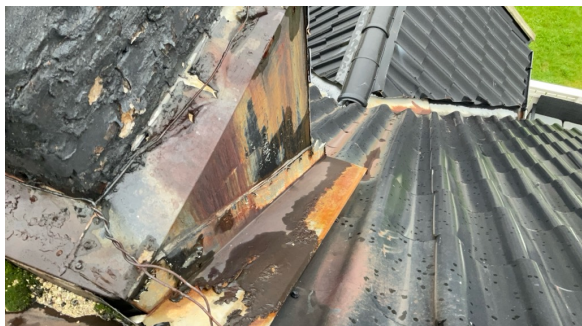
Rust på pipebeslag og gradrennebeslag.

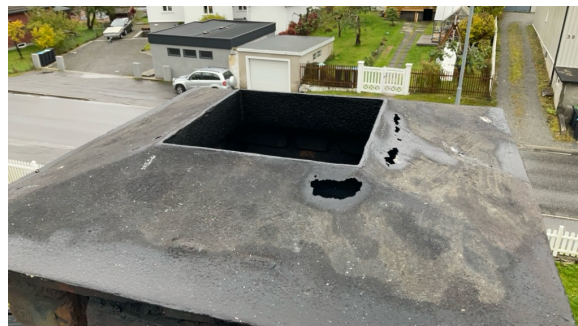
Hull i topphatt på pipen

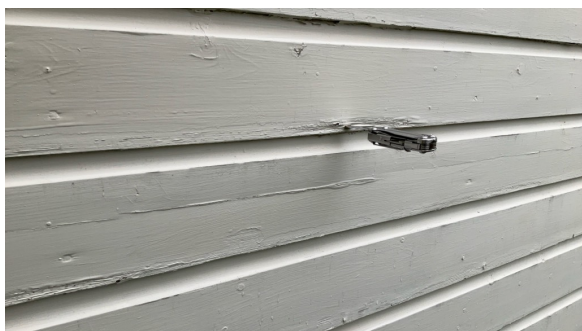
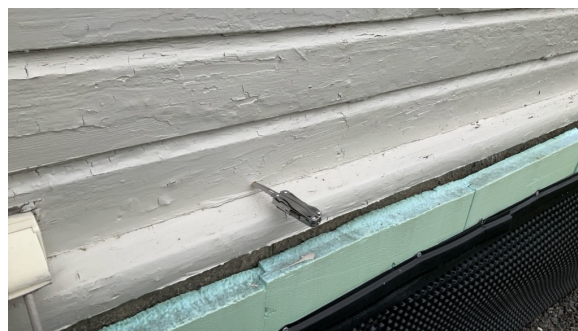
- Det er ingen eller liten lufting i nedre kant av kledning mot grunnmur.
- Det er påvist spredte råteskader i bordkledningen.
- Det er ingen lufting i konstruksjonen.

- Råteskader i bordkledningen kan fortsette å utvikle seg både i tilliggende bordkledning og til bakenforliggende veggkonstruksjon, dersom en ikke foretar tiltak.
- Lufting/ventilering bør forbedres.
- Uten tilstrekkelig lufting bak bordkledningen kan fuktighet som trenger inn bak bordene eller gjennom veggen innenfra ikke tørke opp. Dette skaper ideelle forhold for råtesopp og muggvekst.

Råte i kledning.

Neste gang kledning skiftes, må det lages lufting bak kledning. Dette reduserer faren for råte og kondens.

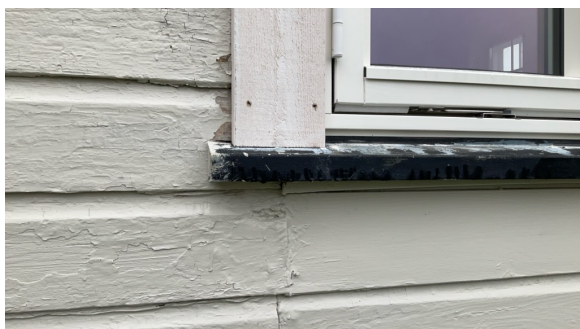
Dagens forskrift tilsier at det skal være en glippe mellom belistning/underkant av kledning ned mot vannbrett på ca 8mm.  
Dette for at belistning/kledning ikke skal trekke fukt og råtne.  
Det er knust glass på ytterste glass i TV-stue i kjelleren.

Belistning på vinduer går helt ned til vannbrett.

Det bør lages en åpning på minimum 8mm ned mot vannbrett for å unngå at belistning/kledning råtner.  
Knust glass bør skiftes.

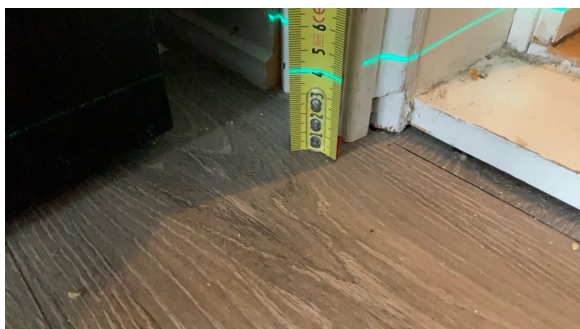
Etasjeskiller er av trebjelkelag.  
Avvik er målt med laser på 5 tilfeldige punkt.  
Avvik i stue: 42mm og kjøkken: 22mm.

- Målt høydeforskjell på over 20 mm innenfor en lengde på 2 meter. Tilstandsgrad 3 gis med bakgrunn i standardens krav til godkjente måleavvik.
- Målt høydeforskjell på over 30 mm gjennom hele rommet. Tilstandsgrad 3 gis med bakgrunn i standardens krav til godkjente måleavvik.

Høyde ved dør til gang.  
0-punkt er ved dør til vinterhage.

Alternativt kan huset jekkes opp på grunnmur, men dette er en mer omfattende jobb. Dersom en skal rette opp huset, må det innhentes anbud.

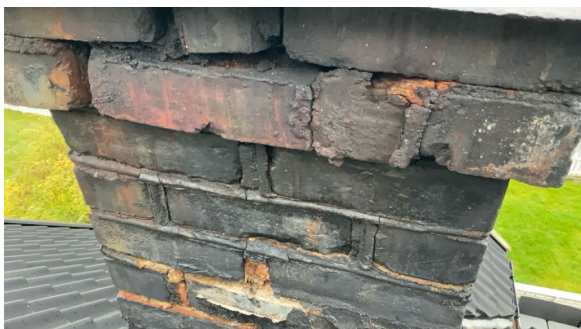
- Det er påvist sprekker og/eller riss i pipe.
- Ildfast plate mangler på gulvet under sotluke/feieluke på pipe.
- Ildfast plate mangler på gulvet under/foran ildstedet.

Sprekker i pipe over tak

Det anbefales å montere nytt innerrør i pipen. Da er det noe at 2 pipevanger kan sjekkes.  
Pipe over tak bør sjekkes av det lokale branntilsyn.

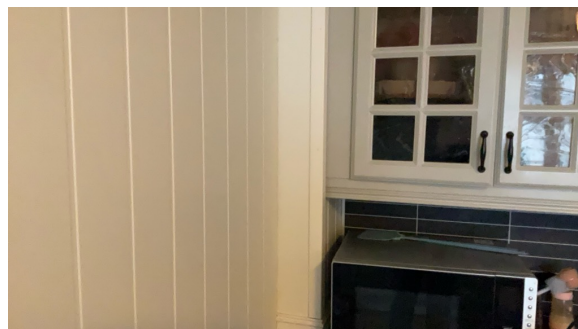
Pipe er kledd inn med plater på kjøkken.

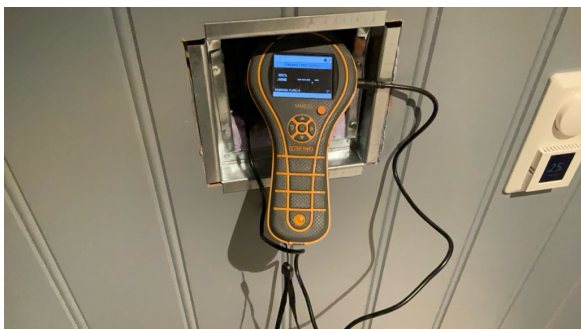
Det er innvendig treverk mot yttervegg under terreng. Dette er en risikokonstruksjon på grunn av fare for fukt/kondensering.  
På befaringstidspunkt ble det ikke målt unormale avvik i konstruksjonen fra luke i kontor.  
Det er målt 62,3% relativ fuktighet ved 21,6°. Dette gir et duggpunkt på 14,1°. Dette er å regne som akseptabelt.

Fuktmåling med pigger i treverk.

Faren for kondensering er redusert siden det er lagt utvendig isolering på det meste av grunnmur under terreng.  
Dersom det blir typisk kjellerlukt, må tiltak iverksettes. Fukt i kjeller har gjerne sammenheng med svikt i drenering.

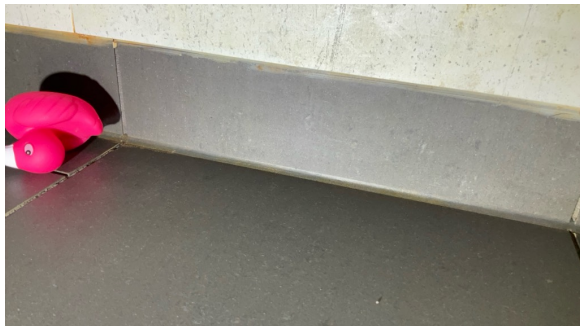
Manglende tetting mellom bunnlist og nedre kant av våtromsplater kan føre til at våtromsplater trekker fukt og sveller.

Det mangler bunnlist og Silicon i nedre kant av våtromsplater.

Fuge bør fylles med Silicon.

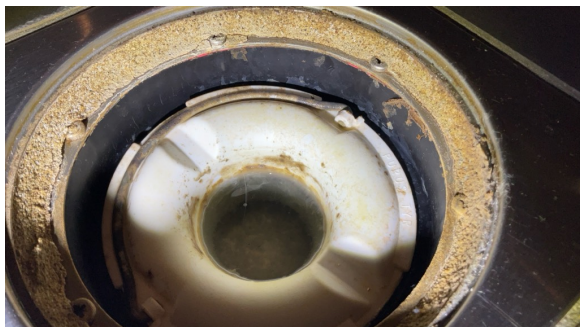
Det er plastsluk og smøremembran med ukjent utførelse.

Plastsluk i dusjsonen.

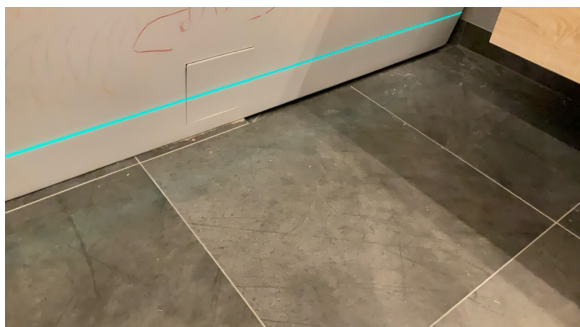
Sluk ligger under badekar i nedsenket dusjsone.

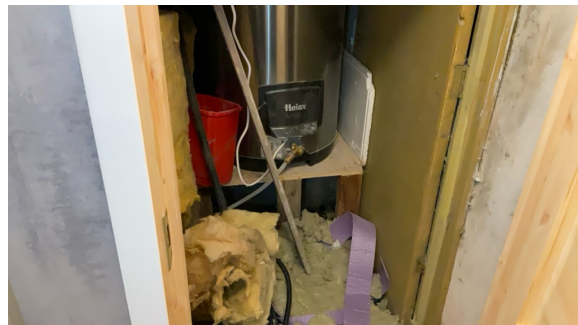
Bereder satt på enkelt opplegg i tre.

Det bør monteres vannstoppersystem som stenger vannet dersom det blir lekkasje fra bereder. Dette reduserer faren for fuktskader dersom det blir lekkasje fra bereder.

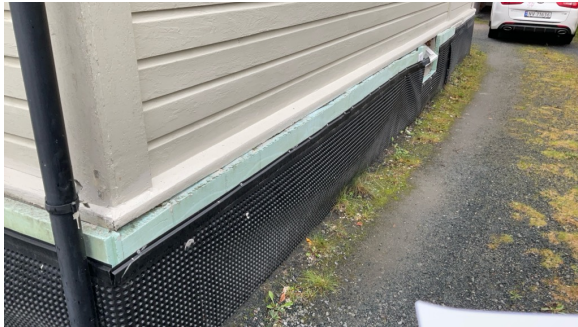
Dersom grunnmursplast ikke fungerer som tiltenkt, er det større fare for fukt i kjelleren.

Grunnmursplast avsluttet langt over terreng.

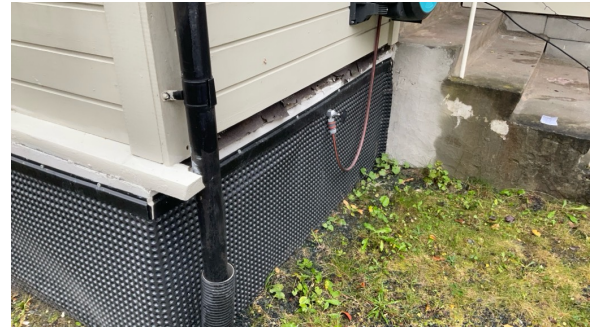
Noe uferdig avslutning mot grunnmur.

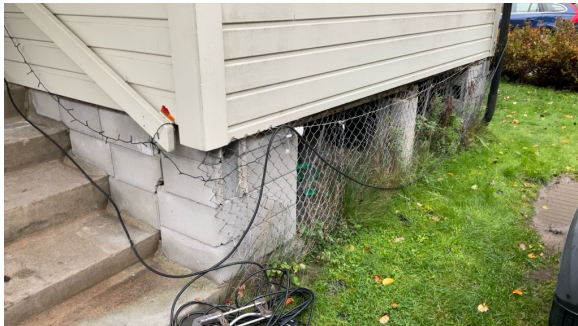
Grunnmur ved inngangsparti i blokker.

Når grunnmursplast tilpasses terreng, må isopor pusses/klees med plater tilpasset formålet.

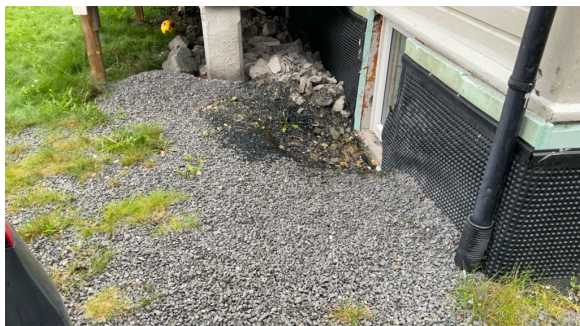
Fall på terreng mot kjellervinduer.

Det bør lages lyskasser i forbindelse med vinduer i kjeller. Dersom det blir mye overvann, vil vann renne inn mot kjellervinduer. Dette kan føre til fuktskader.
