Tinnesgata 42, 3675 NOTODDEN

**Lys og koselig enebolig med  
sentral beliggenhet i Tinnesgata -  
Garasje**

# Tilstandsrapport

Befaringsdato: 07.10.2025

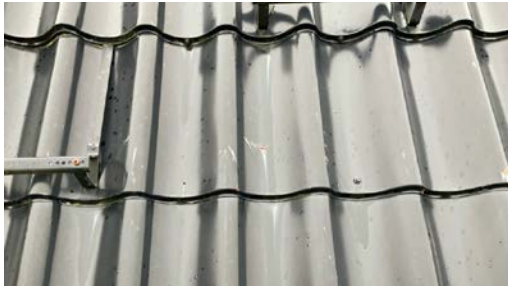
Det er noe rust og bulker på taktekke. Det er ikke opplyst når tak ble skiftet.

Rust og knatt i takplater.

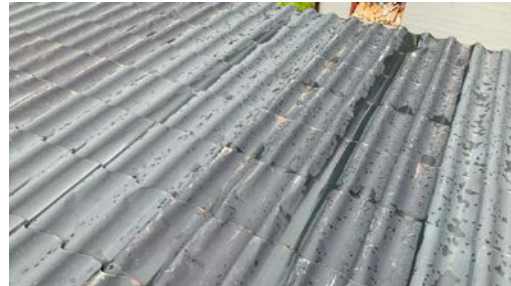
Rust og bulker i takplater.

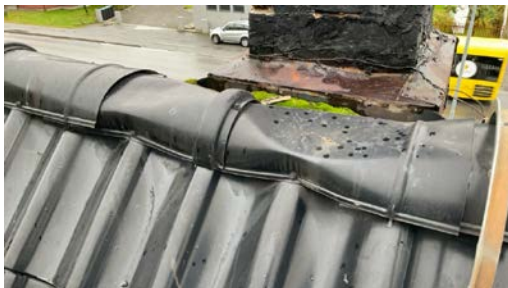
Bulker på nøpepanner.

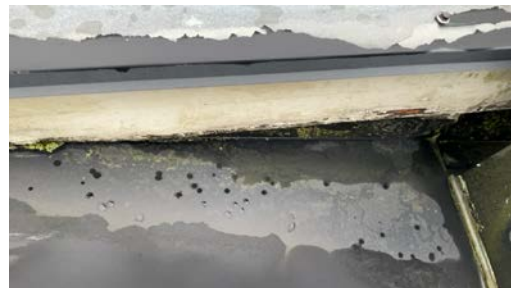
Råte i vindskier.

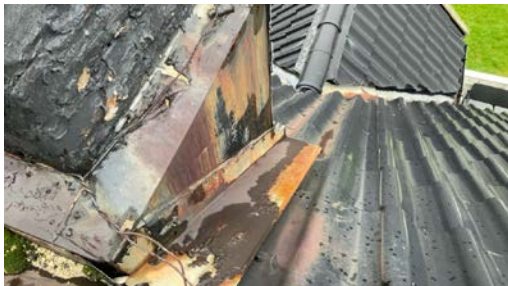
Rust på pipebeslag og gradrennebeslag.

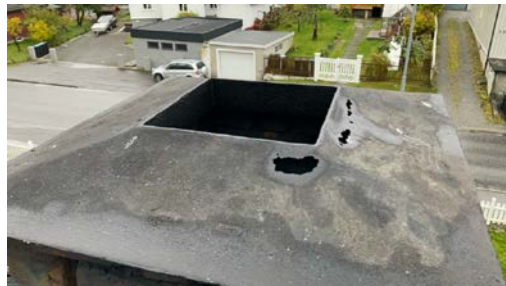
Hull i topphatt på pipen

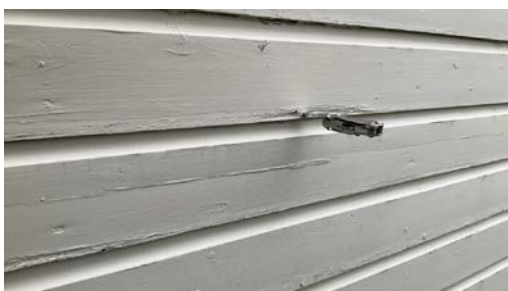
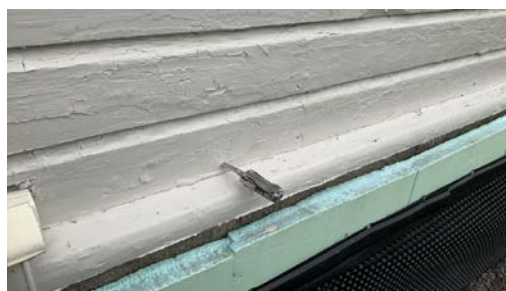
- Det er ingen eller liten lufting i nedre kant av kledning mot grunnmur.
- Det er påvist spredte råteskader i bordkledningen.
- Det er ingen lufting i konstruksjonen.

- Råteskader i bordkledningen kan fortsette å utvikle seg både i tilliggende bordkledning og til bakenforliggende veggkonstruksjon, dersom en ikke foretar tiltak.
- Lufting/ventilering bør forbedres.
- Uten tilstrekkelig lufting bak bordkledningen kan fuktighet som trenger inn bak bordene eller gjennom veggen innenfra ikke tørke opp. Dette skaper ideelle forhold for råtesopp og muggvekst.

Råte i kledning.

Neste gang kledning skiftes, må det lages lufting bak kledning. Dette reduserer faren for råte og kondens.

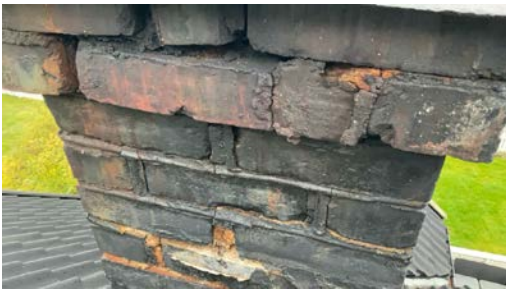
- Det er påvist sprekker og/eller riss i pipe.
- Ildfast plate mangler på gulvet under sotluke/feieluke på pipe.
- Ildfast plate mangler på gulvet under/foran ildstedet.

Sprekker i pipe over tak

Det anbefales å montere nytt innerrør i pipen. Da er det noe at 2 pipevanger kan sjekkes.  
Pipe over tak bør sjekkes av det lokale branntilsyn.

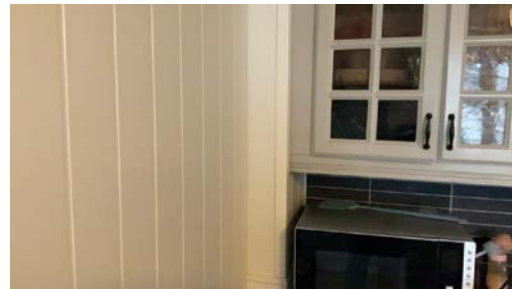
Pipe er kledd inn med plater på kjøkken.

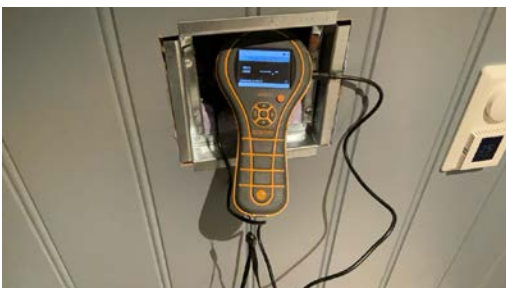
Det er innvendig treverk mot yttervegg under terreng. Dette er en risikokonstruksjon på grunn av fare for fukt/kondensering.  
På befaringstidspunkt ble det ikke målt unormale avvik i konstruksjonen fra luke i kontor.  
Det er målt 62,3% relativ fuktighet ved 21,6°. Dette gir et duggpunkt på 14,1°. Dette er å regne som akseptabelt.

Fuktmåling med pigger i treverk.

Faren for kondensering er redusert siden det er lagt utvendig isolering på det meste av grunnmur under terreng.  
Dersom det blir typisk kjellerlukt, må tiltak iverksettes. Fukt i kjeller har gjerne sammenheng med svikt i drenering.

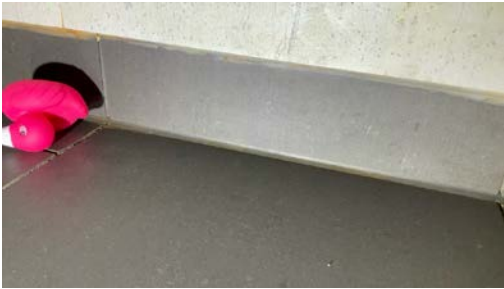
Manglende tetting mellom bunnlist og nedre kant av våtromsplater kan føre til at våtromsplater trekker fukt og sveller. Fuge bør fylles med Silicon.

Det mangler bunnlist og Silicon i nedre kant av våtromsplater.

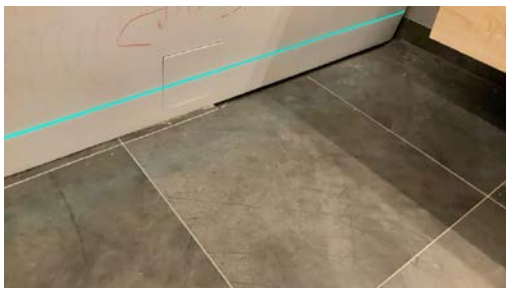
- Det er mulighet for at det kan forekomme vannlekkasje på våtrommet hvor vann ikke vil gå til sluk.
- Det er påvist avvik i krav til høydeforskjell/fall-løsning på våtrommet.

Sluk ligger under badekar i nedsenket dusjsone.

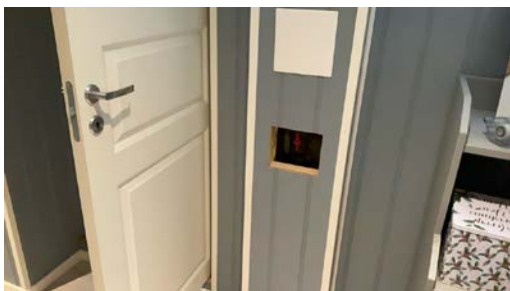
Stoppekran bak luke i kontor i kjelleren

Det bør monteres vannstoppersystem som stenger vannet ved en eventuell lekkasje.

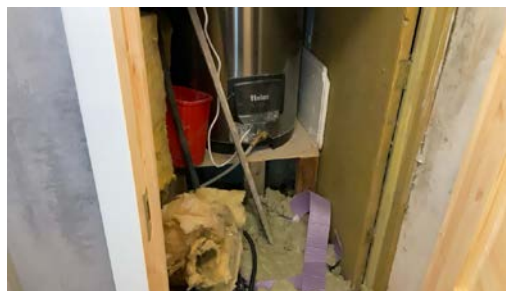
Bereder satt på enkelt opplegg i tre.

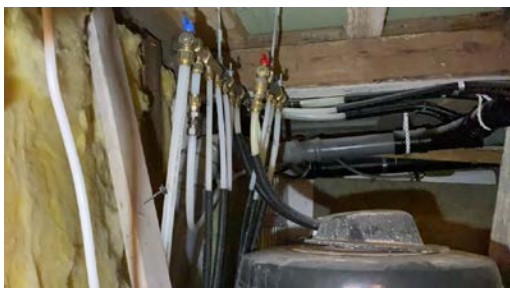
Rørapplegg i bod innenfor bad/vaskerom.

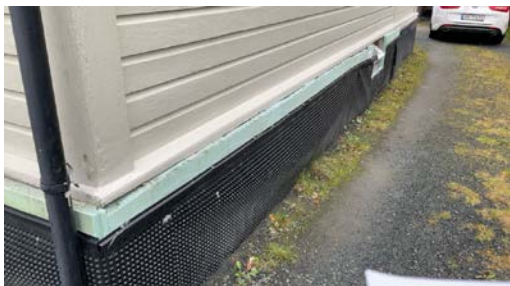
Dersom grunnmursplast ikke fungerer som tiltenkt, er det større fare for fukt i kjelleren.

Grunnmursplast avsluttet langt over terreng.

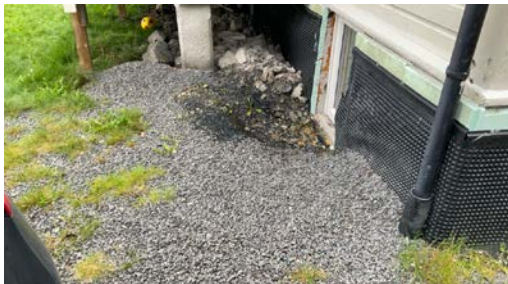
Avvik: · Det er påvist dårlig fall eller flatt terreng inn mot grunnmur og dermed muligheter for større vannansamlinger.

Fall på terreng mot kjellervinduer.

Det bør lages lyskasser i forbindelse med vinduer i kjeller. Dersom det blir mye overvann, vil vann renne inn mot kjellervinduer. Dette kan føre til fuktskader.
