Tilstandsrapport

Fritidsbolig

Veslgjerdet 50, 7340 OPPDAL

Befaringsdato: 01.10.2024

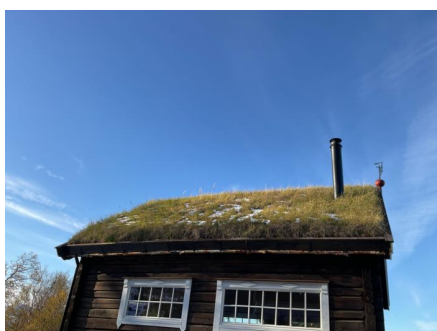
TG2 Nedløp og beslag

Det er skjulte takrenner med nedløp i metall.

- Det mangler tilfredsstillende adkomst til pipe for feier.
- Det er påvist andre avvik:

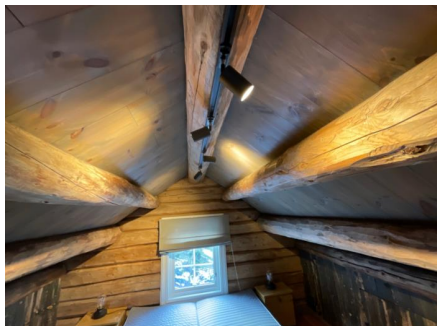
TG 2 Vinduer

Bygningen har malte trevinduer med 2-lags glass datert 2018-2020.

Det må etableres tilstrekkelig sigemonn over vinduene dette gjelder.

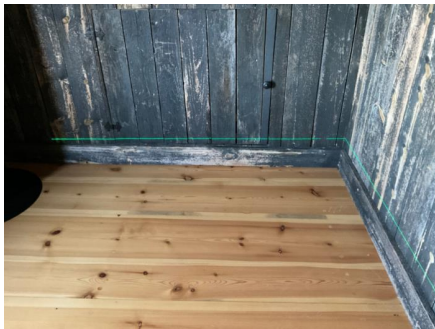
TG 2 Radon

Bygget er opplyst utført med radonsperre men ingen dokumentasjon foreligger.

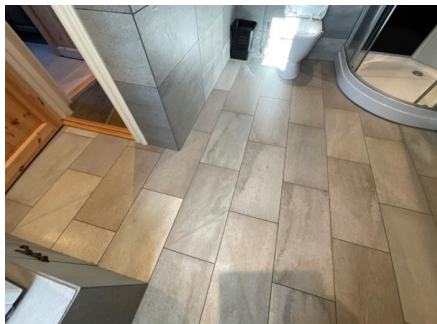
TG 2 Sluk, membran og tettesjikt

- Det er påvist mangelfull/feil utførelse rundt rørgjennomføringer e.l. som gir fare for fukt i konstruksjonen i våtsone.
- Sluk har begrenset mulighet for inspeksjon og rengjøring.

Sluket går å rengjøre uten at dusjkabinettet flyttes. Det anbefales at åpning i flis bak avløpsrør fra servant tettes. Det bør innhentes dokumentasjon på utførelse av membran om mulig.

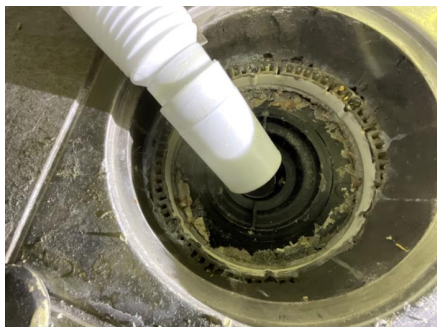
TG 1 Sanitærutstyr og innredning

Rommet har innredning med nedfelt servant, toalett, dusjkabinett og opplegg for vaskemaskin. Utstyr i rommet fremstår med normal slitasje og funksjon.

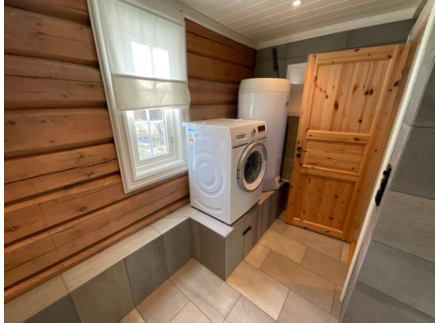
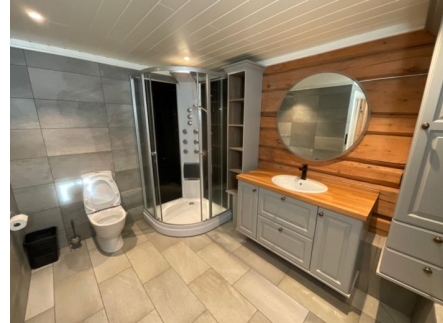
Ventilasjon

Det bemerkes fuktskjolder under avtrekksviften. Ukjent om dette er noe som har oppstått nå eller er av eldre dato.

Det anbefales observasjoner med tanke på fuktskjolder ved avtrekksviften.

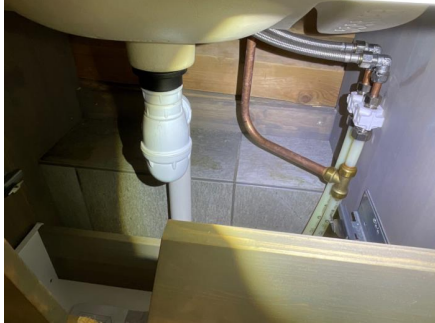
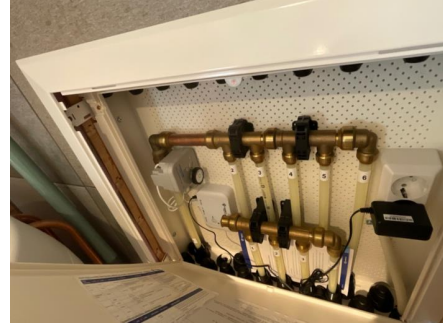
TE1 Avløpsrør

Det er avløpsrør av plast. Lufting av kloakk er ivaretatt ved ventil i kjøkkenbenk. Avløp fremstår med normal funksjon.

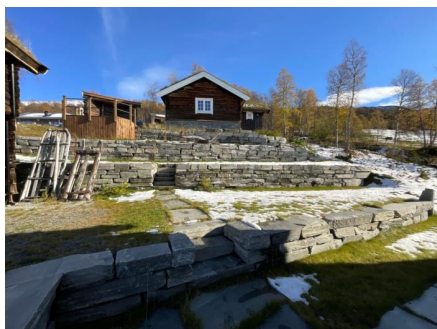
TG 2 Terrenghorhold

Tomten er opparbeidet med plen og har gruset innkjørsel.

- På generelt grunnlag anbefales det å etablere 1:50 fall 3m bort fra grunnmur. Dette for å sikre god avrenning fra grunnmur og dermed unngå unødvendig fuktbelastning mot denne.

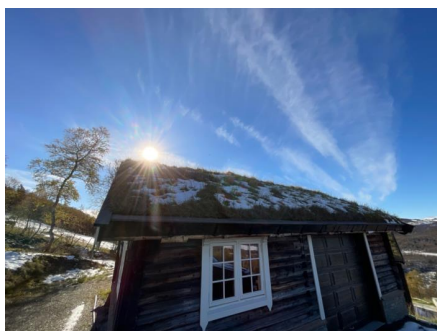
TE1 Nedløp og beslag

Det er skjulte takrenner med taknedløp i metall. Det ble ikke registrert vesentlige avvik.

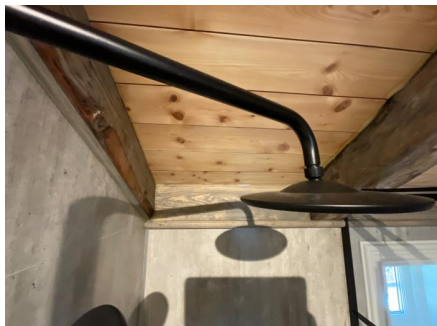
Overflater Gulv

- Det er mulighet for at det kan forekomme vannlekkasje på våtrommet hvor vann ikke vil gå til sluk.
- Det er påvist avvik i fallforhold til sluk i forhold til krav i forskrift på byggetidspunktet.
- Det er påvist avvik i krav til høydeforskjell/fall-løsning på våtrommet.

Det må etableres tilstrekkelig fuktsikring ved dør for at vannsikkerheten skal være ivarettatt.
