# Tilstandsrapport

Borettslag tomannsbolig (vertikaldelt)

Musseronstien 18 B, 4635 KRISTIANSAND S

Befaringsdato: 03.10.2025

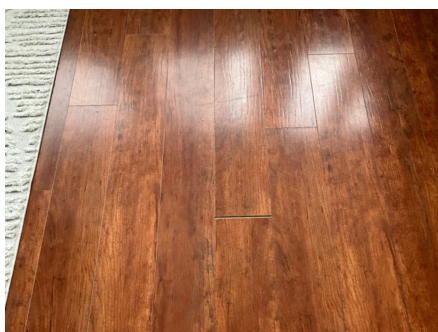
Noen mindre gliper.

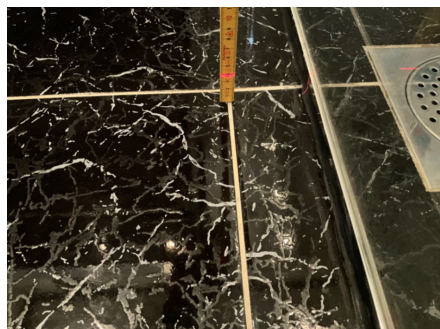
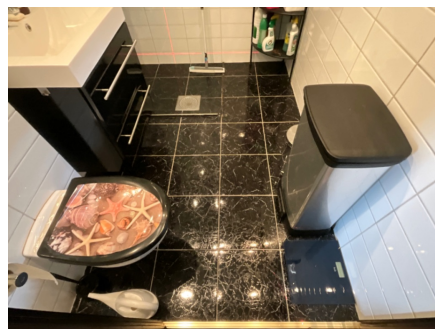
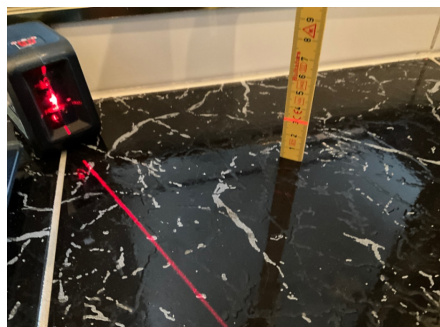
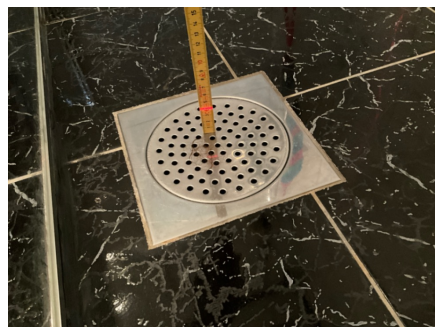
### 1 TG 2 Sluk, membran og tettesjikt

- Konsekvensene av ikke-fagmessig utførelse rundt sluk og klemring på våtrom kan medføre lekkasjer og fuktskader.
- Uten tilfredsstillende klemring er det vanskelig å sikre en vanntett overgang mellom smøremembranen og sluket. Dette øker risikoen for at vann kan sive ned langs sidene av sluket og forårsake fuktskader i gulvkonstruksjonen og omkringliggende område.
- Det er viktig å merke seg at levetiden til en membran varierer basert på kvalitet, installasjon og bruk. Eldre membraner kan bli sprø og sprekke opp, noe som fører til at de mister sin vanntettende funksjon. Dette kan resultere i vannlekkasjer gjennom vegger og gulv og fuktskader.

Eldre sluker uten membran eller klemring gir økt risiko for skader i tilstøtende konstruksjoner.

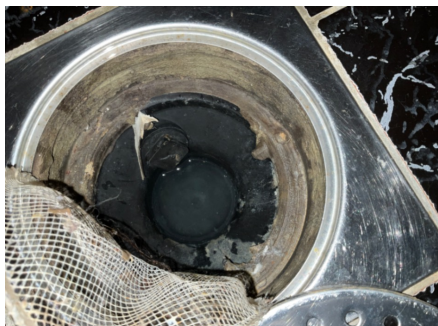
### TG 2 Sanitærutstyr og innredning

- Det er ikke påvist tilfredsstillende løsning for å synliggjøre lekkasje fra innebygget sisterner.

- Uten dreneringsløsning/lekkasjesikring kan lekkasjer pågå over lang tid uten å bli oppdaget. Dette kan føre til omfattende fuktskader i omkringliggende byggematerialer.

Hulltaking er foretatt i gangen bak våtsone for dusjen. Fuktkvotemåling (vekt%) i konstruksjonen ble målt til under 6.

- Det er registrert symptom på fuktskader.

Det er flere fukt merker i og rundt rørgjennomføringer bak dusjen, tørt på befaringsdagen.

Høy alder på badet og membranen tilsier tiltak (renovering) før skader oppstår.

Avvik av denne typen kan skyldes kondensering på rørene, ved renovering må også rør byttes.

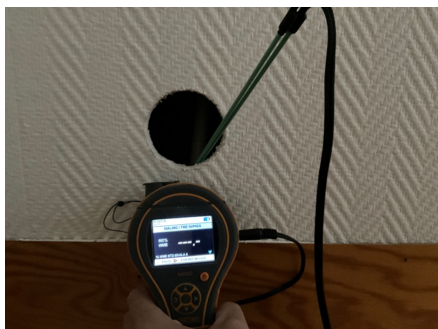
## 1. ETASJE > BAD/VASKEROM

- Det benyttes tett dusjkabinett og gulvet får ingen vannbelastning ved normalt bruk, men hver obs på lekkasjevann.

Avviket har ingen konsekvens ved dagens bruk, ved endret bruk må det etableres bedre fall til sluken samt endre plasseringen slik at den kommer i dusjsonen.

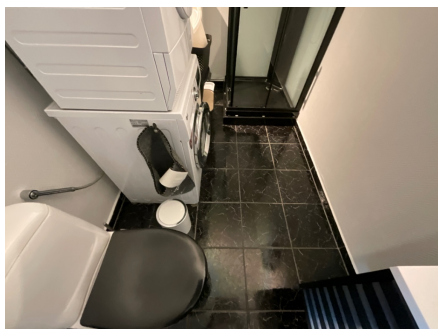
### TG 2 Sluk, membran og tettesjikt

- Det er viktig å merke seg at levetiden til en membran varierer basert på kvalitet, installasjon og bruk. Eldre membraner kan bli sprø og sprekke opp, noe som fører til at de mister sin vanntettende funksjon. Dette kan resultere i vannlekkasjer gjennom vegger og gulv og fuktskader.
- Konsekvensene av ikke-fagmessig utførelse rundt sluk og klemring på våtrom kan medføre lekkasjer og fuktskader.
- Uten tilfredsstillende klemring er det vanskelig å sikre en vanntett overgang mellom smøremembranen og sluket. Dette øker risikoen for at vann kan sive ned langs sidene av sluket og forårsake fuktskader i gulvkonstruksjonen og omkringliggende område.

Eldre sluker uten membran eller klemring gir økt risiko for skader i tilstøtende konstruksjoner.
