# Kyrkjevegen 306 4137 ÅRDAL I RYFYLKE

## Tilstandsrapport Eierskifte

Boligtype: Enebolig

Byggeår: 1981

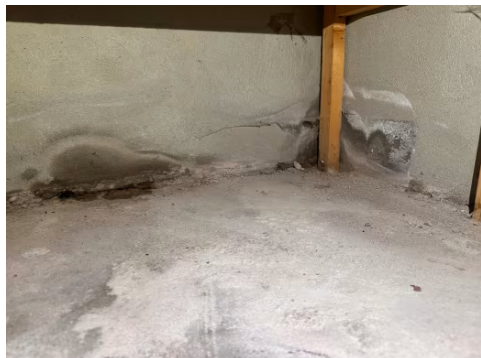
## 7.1 Drenering

Det registreres salt / kalkutslag på innvendig grunnmursflater som indikerer fukttransport gjennom grunnmuren. Det er også høye verdier etter fuktmåling se punkt "rom under terreng" for mer info.

Kjeller bør holdes under observasjon. Lagring av varer bør unngås, god utlufting ivaretas og drenering / fuktsikring bør skiftes.

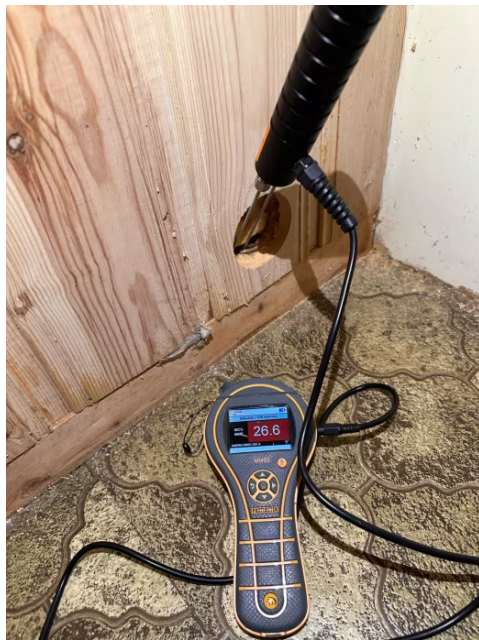
## 7.3 Rom under terreng

| Ved fuktmåling i treverk i forbindelse med hulltaking, måles et fuktinnhold som er over faregrensen for utvikling av skader. | |

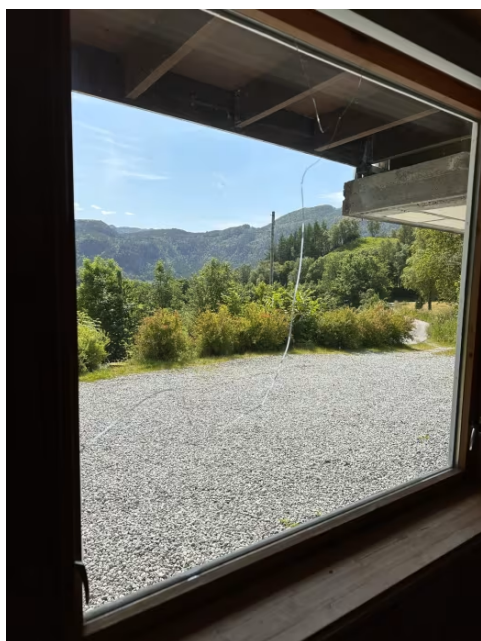
## 7.5 Vinduer og dører

Det blir påvist sprekke i vindusglass i kjellerestue mot Sørvest, punktert vindusglass i dør til vaskerom og bad 1 etg., tegn etter innvendig kondens, værslitte karmen / dører og skader i dører.

Anbefaler å bytte punkterte / sprukne glass, bytte balkongdører og overflatebehandle slitte karmen og dører.

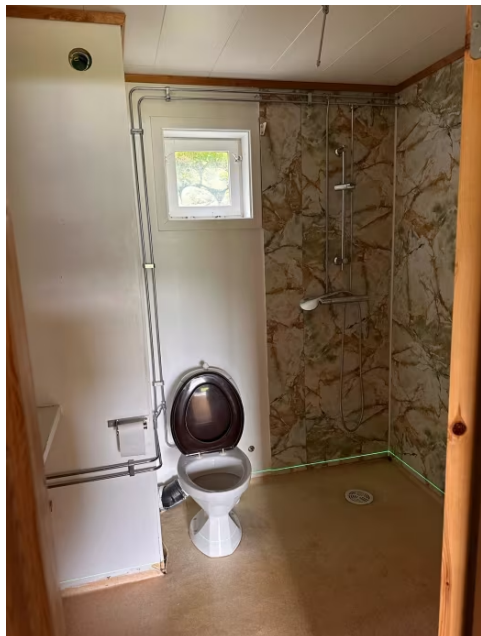
Det er behov for totalrenovering av våtrommet!

TG-3 pga. Utett tettesjikt, manglende alu. list / tetting mellom belegg og våtromsplater, vindu plassert i våtsone, utette rørgjennomføringer, skader i baderomsmøbler og manglende mekanisk avtrekk.

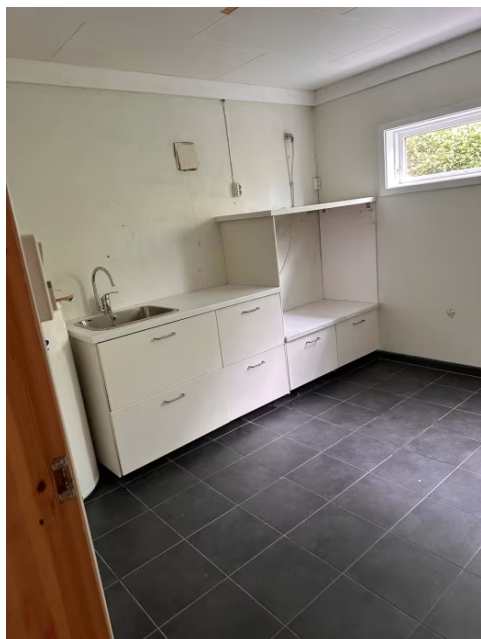
## 7.26 Våtrom: Vaskerom

Det er behov for totalrenovering av våtrommet!

Det er ikke foretatt hulltaking / fuktmåling i tilstøtende rom mot vaskerom pga. alle vegger er av betong.
