Kyrkjevegen 306, 4137 ÅRDAL I RYFYLKE

**Innholdsrik enebolig m/ landlig og fin beliggenhet blant naturskjønne omgivelser på Valheim.**

Tilstandsrapport

# Vedlegg

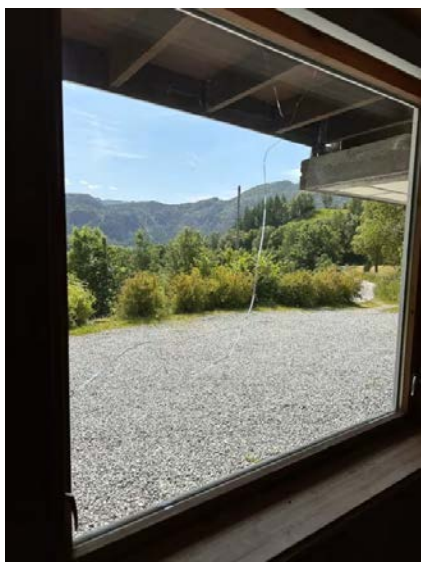
## 7.5 Vinduer og dører

Det blir påvist sprekk i vindusglass i kjellerestue mot Sørvest, punktert vindusglass i dør til vaskerom og bad 1 etg., tegn etter innvendig kondens, væreslette karmen / dører og skader i dører.
