# Tilstandsrapport

📍 Bukken Bruses vei 16, 0851 OSLO

# gnr. 44, bnr. 236

Rapportdato: 17.02.2026

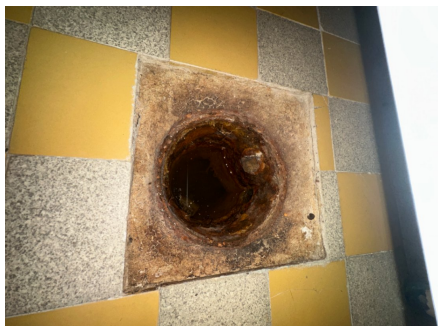
Sluk i soil på bad i 2.etg

Da det ikke foreligger dokumentasjon på utførelse og våtrommet er bygget etter byggeforskrift fra før 1997 gis det TG3 på membran/tettesjikt. Byggeforskrift fra før 1997 stilte ikke krav til tettesjikt på vegger i våtrom og det legges til grunn, på bakgrunn av manglende dokumentasjon, at våtrommet ikke har tettesjikt utover minstekravet ved byggeår. Ved eventuell vannlekkasje fra installasjoner vil det potensielt kunne renne nedover i bygget.

Det er observert større sprekk i dusjvegg.  
Våtrommet må renoveres.

- Manglende oppgradering av våtrommet medfører høy risiko for at konstruksjonene ikke vil tåle vanlig bruk av vann eller lekkasjer. Selv om det er dusjkabinett, er det fortsatt en betydelig risiko for at våtromets konstruksjoner ikke tåler lekkasjer. Dette kan føre til fuktskader på tilstøtende konstruksjoner.

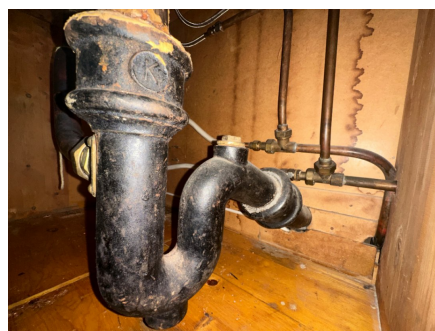
- Det er påvist skader eller utettheter på sluk/avløp.

TG settes ut i fra alder på hele anlegget i boligen, med synlige rust i sluk og rørstammer.

Eldre avløpsrør
