# Tilstandsrapport

Fritidsbolig

Tårnvegen 57, 2890 ETNEDAL

Befaringsdato: 20.03.2025

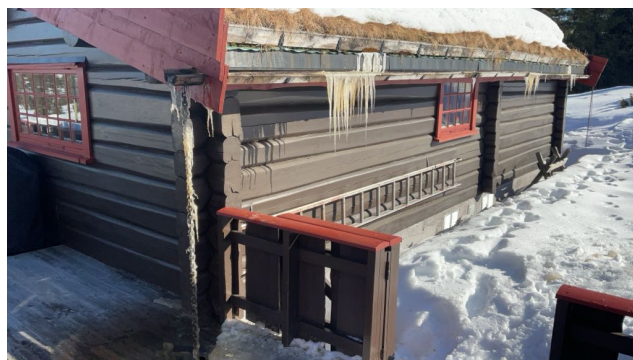
- Det er ikke tilfredsstillende bortledning av vann fra taknedløp ved grunnmur.
- Takrenner har punktvis lekkasjer.

Manglende nedløp og bortledning av takvann, punktlekkasje på renner.

- Det bør lages system for bortledning av vann fra taknedløp ved grunnmur.
- Nye renner og nedløp må monteres

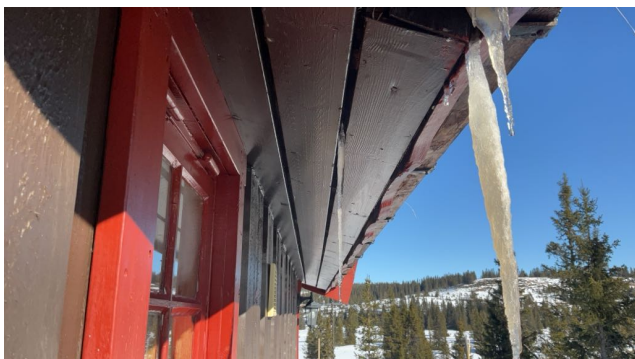
Fra luftespalte i grad er det på befaring registrert istapp fra luftesjikt og trolig kondens som årsak, anbefales nærmere undersøkelse og tiltak vurderes.

- Andre tiltak:
- Lufting/ventilering bør forbedres.

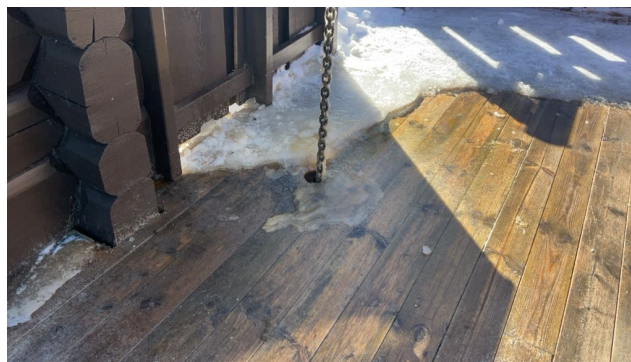
Kjettingnedløp via terrasse forårsaker fuktpåkjenning på terrassen

- Lokal utbedring må utføres.

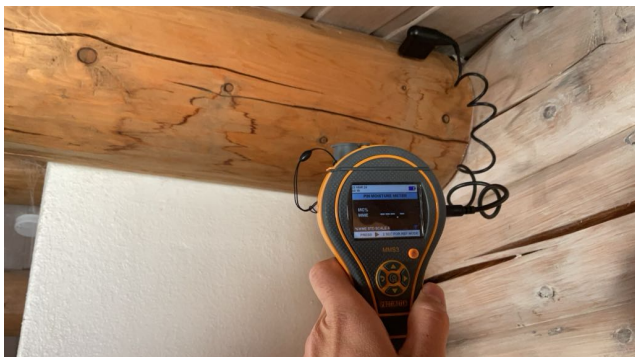
Fuktskjold ved ås i stue, ved fuktmåletaking var det ikke fuktutslag.

Fuktskjolder i ås ved himling pipestamme, ved fuktmåletaking var det ikke fuktutslag og bør holdes under tilsyn

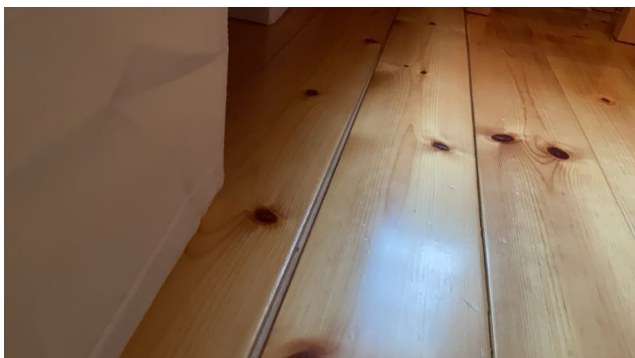
Glipper i skjøter, tilgak vurderes da det trolig ikke er innfesting eller lim i skjøter

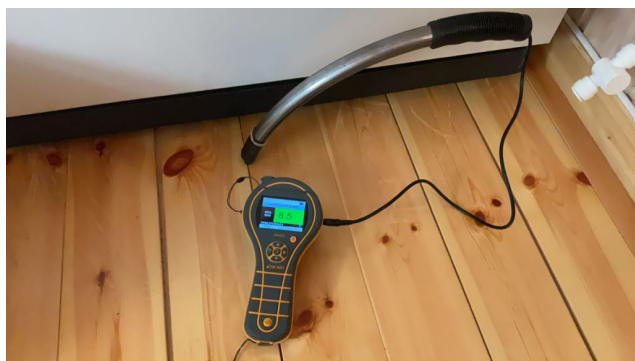
Ved fuktmåletaking av gulv ved tank var det ikke utslag

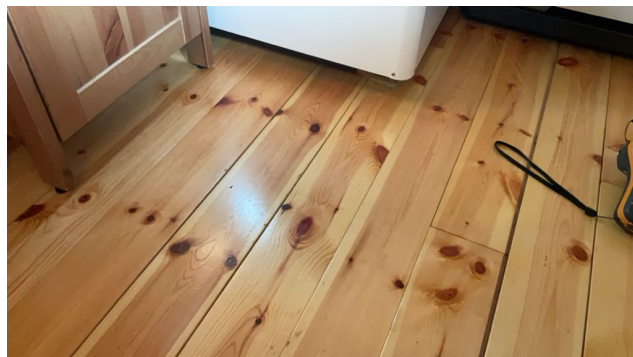
Badet er konstruert som et enkelt baderom uten innlagt vann direkte fra vannkilde men innvendig forbrukstank, og er ikke å betrakte som et fullverdig våtrom. Det er benyttet overflater som ikke tåler belastning av fukt, men rommet har fungert ved forsiktig bruk. Men man må være klar over at ved vannsøl/lekkasje er fare for skade i konstruksjon/sidenforliggende rom, bør ha ettersyn med forbrukstank som bør tømmes ved avreise.

Bad har ikke fuktbestandige materialer og manglende tette sjikt og sluk

- Våtrommet må totalrenoveres. Alle forhold med tettesjikt, våtsone, sluk m.m. må dokumenteres.

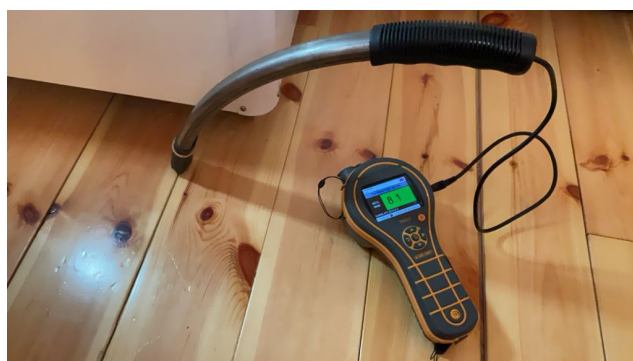
Fuktmåletaking foretatt av gulv inne på badet, uten fuktutslag

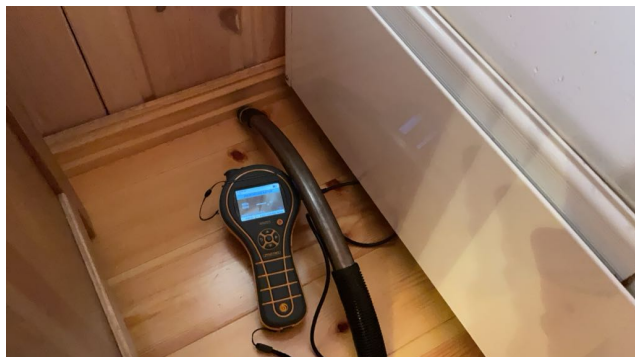
Fuktmåletaking foretatt av overgang gulv/vegg inne på badet uten fuktutslag

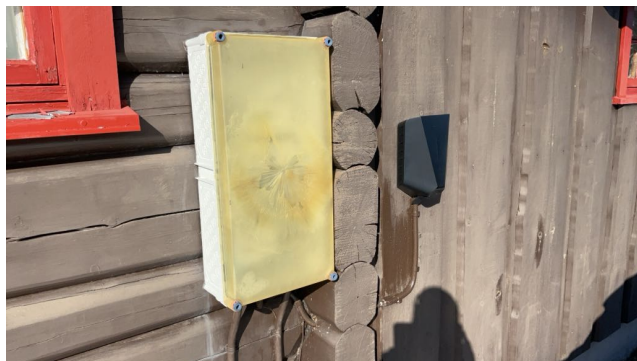
Utvendig skap og elbil lader

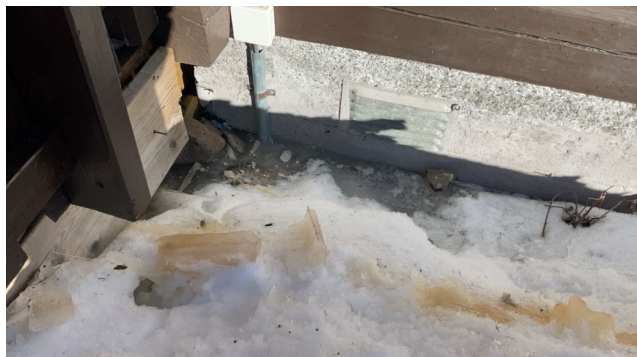
Fundamentert på terreng som var vanlig på oppføringstidspunkt. Dette er en risikokonstruksjon med henhold fuktpåkjenninger og bevegelser fra tele/setninger fra grunn, som er årsaksammenheng med registrert skjevhet i hytta spesielt i opprinnelig del.

Bemerket isdannelse/fuktpåkjennibg mot mur, anbefales at takvann ledes bort fra bygningskropp og fall på terreng tilstrekkelig bort fra grunnmur noe som kan per nå ha fuktpåkjønning i kryprom.

- Det bør foretas nærmere undersøkelser av tomta når den er snøfri.
- Det bør foretas terrengjusteringer.

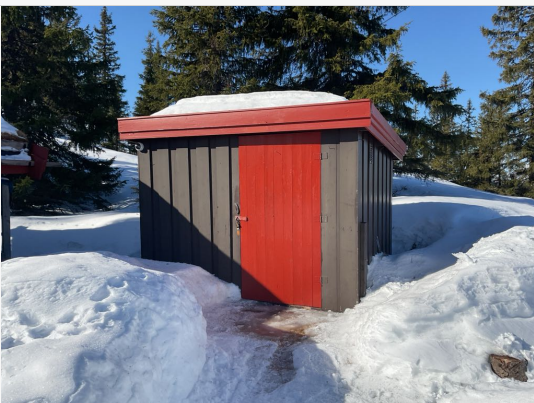
Preget av elde og slitasje. Registrert råte i kledning/gulvkonstruksjon da det ligger nært terreng og utsatt for fuktpåkjenning. Enkel bygning som må ettersees vinterstid jmf snøtyngde. Skjevhet i bygning satt på terreng. Opplyses om at strømledning ikke er godkjent og tiltak skifte eller frakobling bør foretas.
