Tilstandsrapport

Fritidsbolig

Tårnvegen 57, 2890 ETNEDAL

Befaringsdato: 17.03.2026

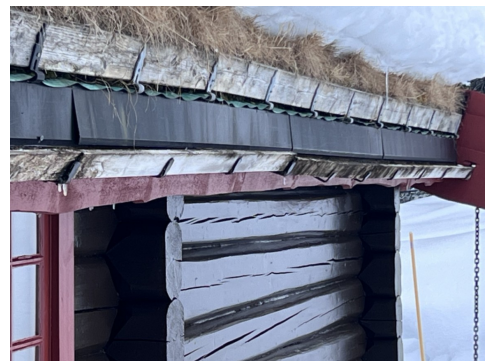
- Det er ikke tilfredsstillende bortledning av vann fra taknedløp ved grunnmur.
- Takrenner har punktvis lekkasjer.

Manglende utbedring kan føre til fuktskader på grunnmur og omkringliggende konstruksjoner.

Lekkasjer på takrenner og skjevheter i overgang skjøt

Det bør utføres utbedring av takrenner for å tette lekkasjer og eller utskifting for å sikre tilfredsstillende bortledning av vann fra taknedløp ved grunnmur.

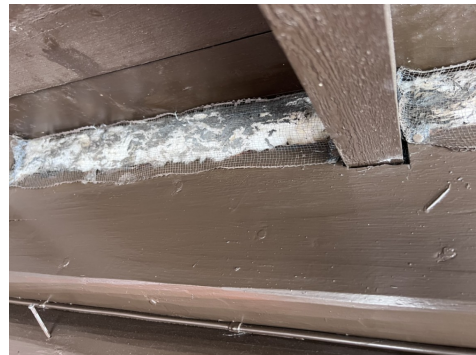
Det er synlig isolasjon i takfot med netting, og det anbefales å montere dekkbord for å hindre inntrenging av mus eller andre skadedyr.

Begrenset lufting, og manglende dekkbord mot isolasjon

Det anbefales å forbedre ventileringen av takkonstruksjonen for å redusere risikoen for kondens og fuktskader, spesielt ved eventuell bruksendring eller økt oppvarming.

Videre bør det monteres dekkbord i takfot for å hindre inntrenging av skadedyr, og slitte vindskiebord bør utbedres for å unngå ytterligere forringelse.

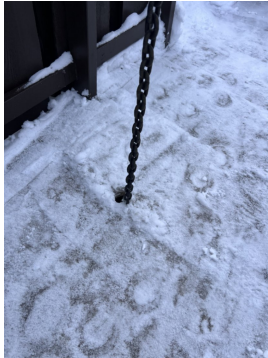
Det er slitasje på terrassen mot nedløp fra takrenne, hvor fuktbelastning over tid er vurdert som årsak.

Kjettingnedløp fra takrenne forårsaker fuktpåkjenning mot terrasse

Slitasje og fuktbelastning ved nedløp fra takrenne bør vurderes utbedring, også omtalt i punkt takrenne.

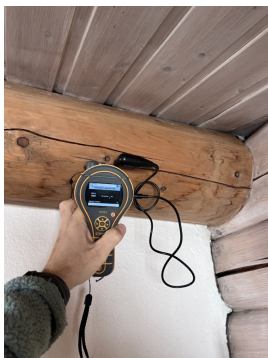
Fuktskjold er observert ved ås i stue. Ved fuktmåling ble det ikke registrert fuktutslag. Eier opplyser at det i 2025 forekom lekkasje ved overgang, hvor håndverker ble kontaktet og utbedret mulig årsak til innvendig fukt. Ifølge eier har det ikke vært lekkasje siden, men området bør holdes under tilsyn.

Fuktskjolder på ås ved pipestamme, under befaring var det ikke fuktutslag ved fuktmåletaking

Konstruksjoner bør holdes under tilsyn og tiltak vurderes.

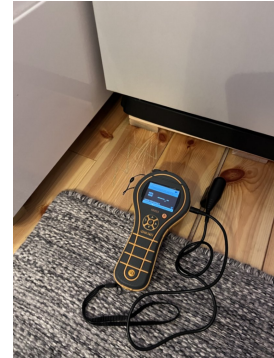
Ved fuktmåletaking av gulv på bad var det ikke fuktutslag

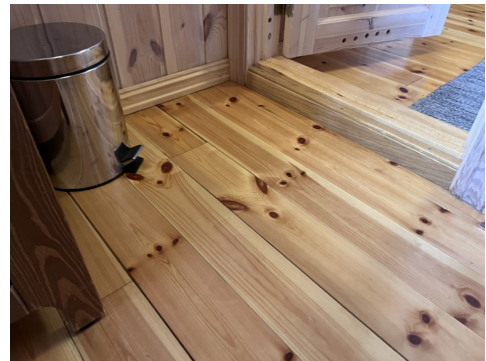
Badet er konstruert som et enkelt baderom uten innlagt vann direkte fra vannkilde men innvendig forbrukstank, og er ikke å betrakte som et fullverdig våtrom. Det er benyttet overflater som ikke tåler belastning av fukt, men rommet har fungert ved forsiktig bruk. Men man må være klar over at ved vannsøl/lekkasje er fare for skade i konstruksjon/sidenforliggende rom, bør ha ettersyn med forbrukstank som bør tømmes ved avreise.

- Våtrommet må totalrenoveres. Alle forhold med tettesjikt, våtsone, sluk m.m. må dokumenteres.
- Manglende oppgradering av våtrommet medfører høy risiko for at konstruksjonene ikke vil tåle vanlig bruk av vann eller lekkasjer. Selv om det er dusjkabinett, er det fortsatt en betydelig risiko for at våtrommets konstruksjoner ikke tåler lekkasjer. Dette kan føre til fuktskader på tilstøtende konstruksjoner.

Manglende tettesjikt i rom for å ansees som et våtrom

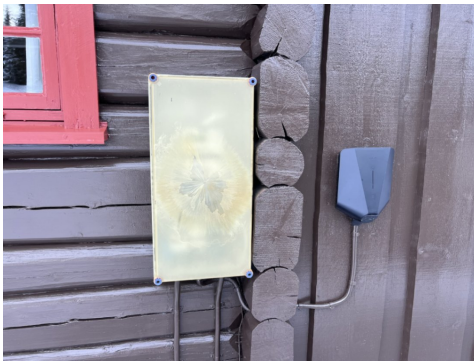
Utvendig skap og elbillader

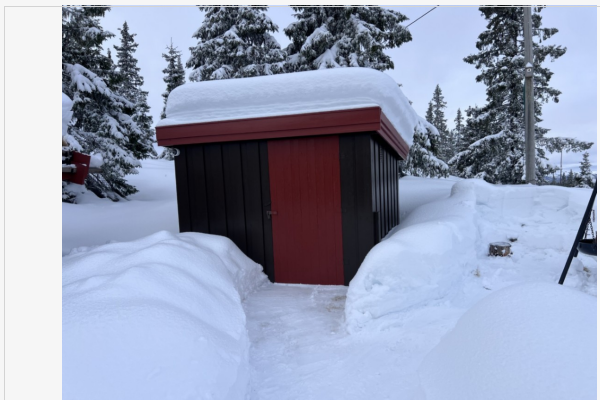
Bod

Preget av elde og slitasje. Registrert råte i kledning/gulvkonstruksjon da det ligger nært terreng og utsatt for fuktpåkjenning. Enkel bygning som må ettersees vinterstid jmf snøtyngde. Skjevhet i bygning satt på terreng. Opplyses om at strømledning ikke er godkjent og tiltak skifte eller frakobling bør foretas.
