# Tilstandsrapport

Enebolig

Peder Olssøns veg 1, 2322 RIDABU

Rapportdato: 25.03.2024

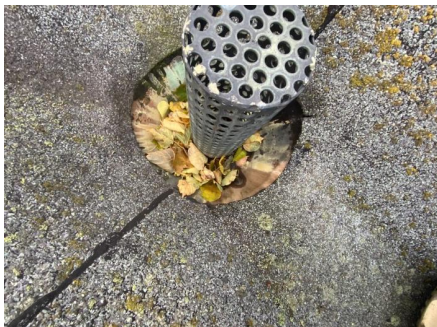
Taktekkingen er gammel, har kort forventet gjenværende brukstid og er moden for utskifting. Tilstandsgrad er satt ut fra synlige forhold og generelle opplysninger om alder. Alder er et symptom på svikt i seg selv. Deler av bygningsdelen er skjult, har en alder som øker sannsynligheten for skjulte feil og har brukt opp mye av sin forventede brukstid. Sprekk i takteking er observert ved pipe. Papptecking er ikke furt tilstrekkelig under klemring på taksluk mot sør. Tilstandsgrad gitt pga. nevnte forhold.

Taktekking er ikke ført under klemring på taksluk.

Generelt behov for vedlikehold, oppgraderinger og utbedringer.

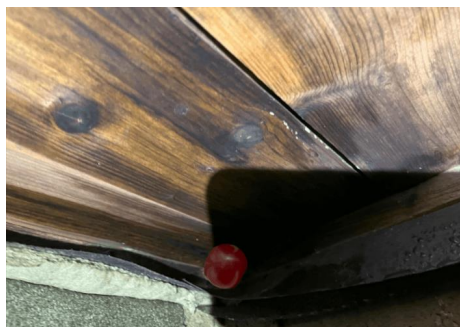
- Det er påvist råteskader i veggkonstruksjonen.
- Det er ingen eller liten lufting i nedre kant av kledning mot grunnmur.
- Det er påvist fuktskader i veggkonstruksjonen.

Eksakt tilstand kan ikke sjekkes uten bygningsmessige inngrep. Eldre trevegger kan erfaringsmessig ha skjulte skader, spesielt over grunnmuren og under vinduer. Ved enkel fuktmåling registrerte jeg fukt. Det er registret råteskade skade på bunnsvill mot nord over jordkjeller. Kledning bærer preg av slitasje rundt hovedtak. Tilstandsgrad gitt pga. nevnte forhold.

Råteskade avdekke på bunnsvill mot nord.

- Fuktskadede konstruksjoner må skiftes ut, og årsak til skadene utbedres.
- Konstruksjonene må sikres mot råte, sopp og skadedyr.
- Lokal utbedring må utføres.

**Kostnadsestimat: 100 000 - 300 000**

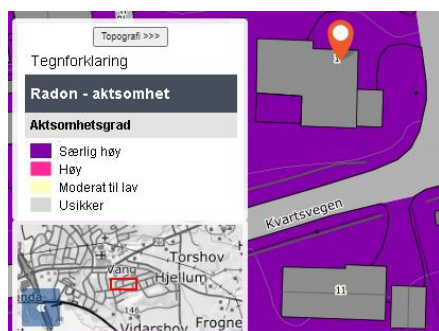
Eiendommen ligger i et område som er markert med særlig høy aktsomhet i kartet.

- Det bør gjennomføres radonmålinger.

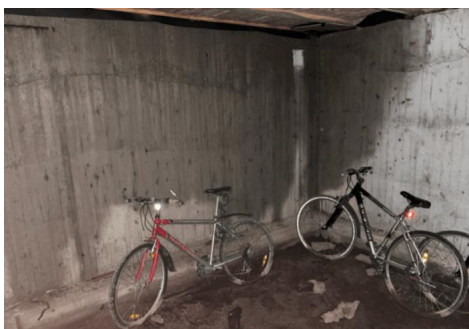
- Det er ikke mulig å foreta hulltaking i underetg i utsatte konstruksjoner.
- Det er påvist synlige fukt/råteskader i treverk i underetg./kjeller, hulltaking er derfor ikke nødvendig
- Det er påvist synlig fuktighet på mur/gulv i kjeller.
- Det er påvist indikasjoner på noe fuktgjennomtrenging inn i kjellermur.
- Det er påvist indikasjoner på noe fuktgjennomtrenging i kjellergulv.
- Det er høy luftfuktighet i kjelleren med stor fare for en skadeutvikling
- Det er avvik:

Rom under terreng egner seg ikke for innredning med dagens tilstand. Fuktmåling ble foretatt, jeg målte grenseverdier for skadelig fukt og dette er en indikasjon på at konstruksjon er utsatt for fuktpåkjenning. Dette punktet må ses i sammenheng med "drenering, grunnmur og fundamenter". Organiske materialer er registrert i jordkjeller. Veggventil ligger under bakkenivå og vann trenger inn ved kraftig nedbør. Tilstandsgrad gitt pga. nevnte forhold.

Synlig fuktighet på mur

- Tiltak:
- Det må gjennomføres ytterligere undersøkelser.
- Ytterligere undersøkelser må foretas for å få kartlagt tilstanden og omfanget på eventuelle skader.
- Det må foretas tiltak for å redusere/begrense fuktgjennomtrenging inn i kjeller.

Alt av organiske materialer må fjernes.

**Kostnadsestimat: 50 000 - 100 000**

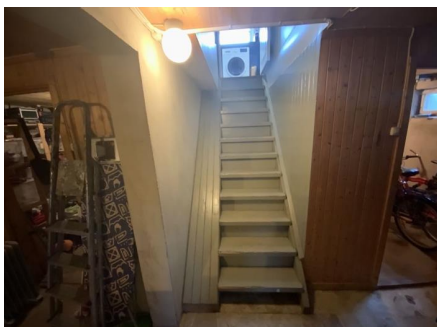
Mangler rekkverk og håndløper på trapp ned til kjeller.

- Rekkverk må monteres for å lukke avviket.
- Håndløper bør monteres, men det var ikke krav på byggetidspunktet.

**Kostnadsestimat: 10 000 - 50 000**

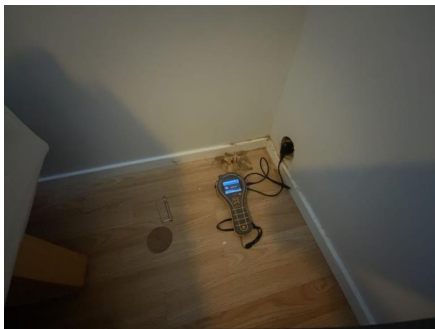
Ved fuktmåling ble det registrert tørre verdier.

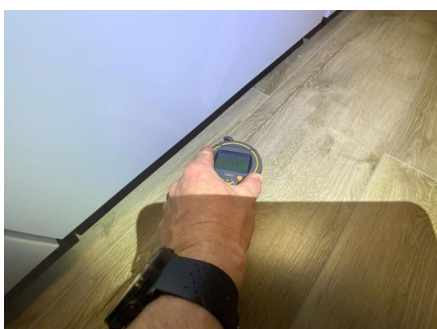
Ved bruk av fuktindikator registrerte jeg ingen unormale verdier.

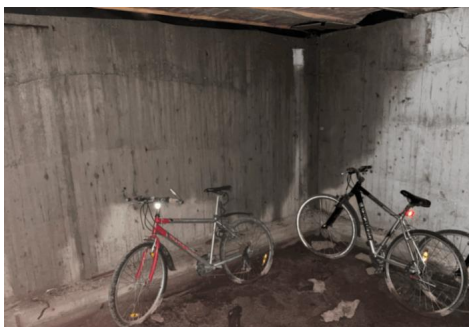
- Mer enn halvparten av forventet levetid på drenering er overskredet.
- Det mangler, eller på grunn av alder er det sannsynlig at det mangler, utvendig fuktsikring av grunnmuren ved kjeller/underetasje.
- Dreneringen er utilstrekkelig og har idag begrenset effekt.

Forhøyede fuktverdier mot grunnen er registrert, se "rom under terreng". Regnvann og smeltevann må ikke renne inn mot bygningen, vann fra taknedløp må ledes bort. Fuktsikring er normalt ikke dimensjonert for å ta unna takvann. Dette punktet må ses i sammenheng med "rom under terreng og terrengforhold". veggvetiler er under terrengnivå ved inngangsparti. Tilstandsgrad gitt pga. nevnte forhold.

Sviktende drenering mot øst og nord.

Videre bruk av avfukter anbefales. Ved bruk av avfuktere er det viktig at bygningen er tett, dvs. at ventilasjonen er minst mulig. Ventilert, vinduer og dører må stenges, og sentralt ventilasjonsanlegg for gjeldende rom slås av. I tillegg bør avfuktere suppleres med en separat luftvifte som sørger for god sirkulasjon av inneluften. Luften som forlater avfukteren, kan være svært tørr. Man bør derfor ikke plassere avfukteren nært inntil tre- og platemateriale, da det kan forårsake vridning og deformasjoner. Jeg anbefaler ytterligere undersøkelser.

**Kostnadsestimat: 100 000 - 300 000**

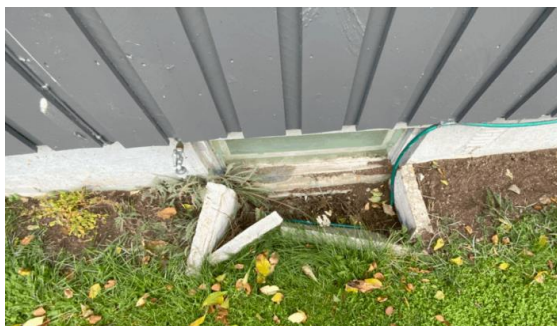
Mur til lysgrav er knekt, Tilstandsgrad 3 gitt pga. nevnte forhold. Indikasjoner på armeringskorrosjon i grunnmur ved inngangsparti. Tilstandsgrad 2 gitt pga. nevnte forhold.

Mur til lysgrav er knekt.

- Det må foretas tiltak for å lukke avviket.

Kostnadsestimat: 50 000 - 100 000

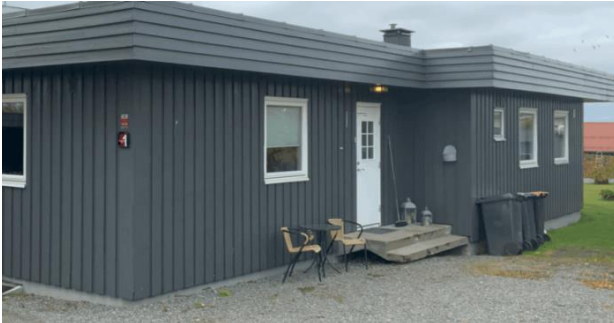
Terrenghforholdet fører til at overflatevann kan ledes til boligen, dette kan føre til fuktskade i boligen. Det bør etableres fall eller ledegrøft vekk fra boligen.

Det er registrert fall inn mot grunnmur.

Kostnadsestimat: 50 000 - 100 000
