Tilstandsrapport

Fritidsbolig

Midthøgde 31, 2943 ROGNE

Befaringsdato: 29.10.2024

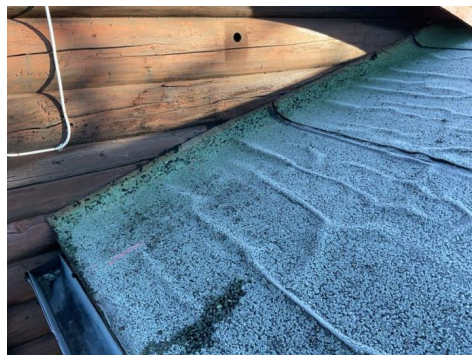
- Det er påvist skader eller avvik på selve taktekkingen.
- Mer enn halvparten av forventet brukstid er passert på taktekkingen.
- Mer enn halvparten av forventet brukstid er passert på undertak.

Preget av elde og slitasje der levetid er oppnådd, ikke tilstrekkelig overgang mot veggkonstruksjon mot opprinnelig del fra tilbygg

- Taktekkingen må skiftes eller utbedres.
- Tidspunkt for utskiftning av taktekking nærmer seg.
- Tidspunkt for utskiftning av undertak nærmer seg.

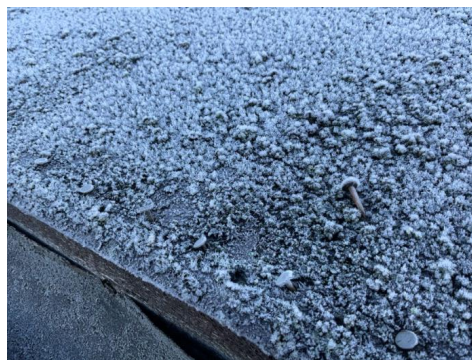
Slitasje og spikeropptrekk

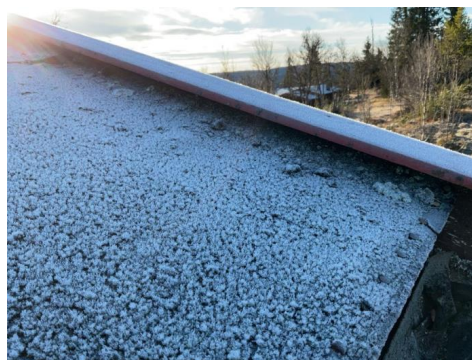
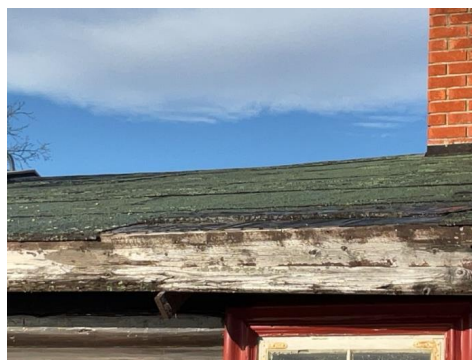
Stedvis manglende tekking

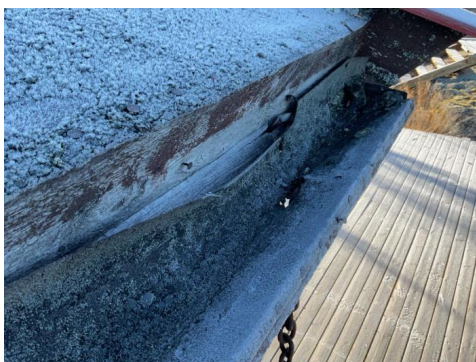
- Det er ikke tilfredsstillende bortledning av vann fra taknedløp ved grunnmur.
- Det mangler tilfredsstillende adkomst til pipe for feier.
- Mer enn halvparten av forventet brukstid er passert på renner/nedløp/beslag.
- Takrenner/nedløp har store lekkasjer.

Takrenner har oppnådd forventet levetid

- Nye renner og nedløp må monteres

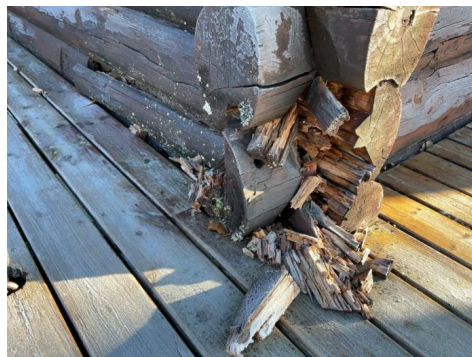
- Det er påvist fuktskader i veggkonstruksjonen.
- Det er påvist råteskader i veggkonstruksjonen.

Råteskader i veggkonstruksjon

- Råteskadede konstruksjoner må skiftes ut.

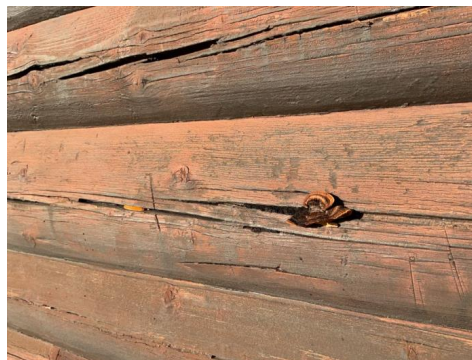
Sopp i veggkonstruksjon, der store deler av veggkonstruksjonen må skifte

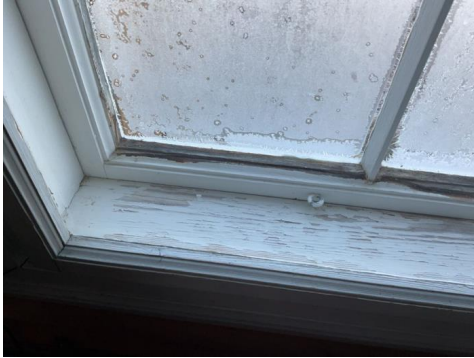
Vinduer er preget av elde

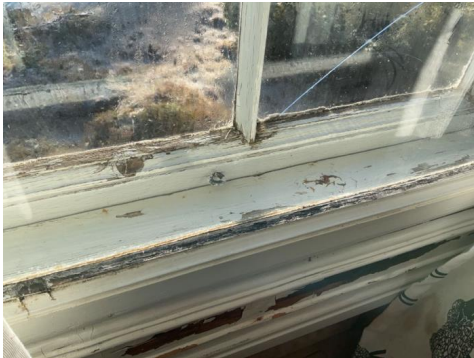
Sprekk i glass, vinduer oppnådd forventet levetid og preget av fukt rundt vinduer

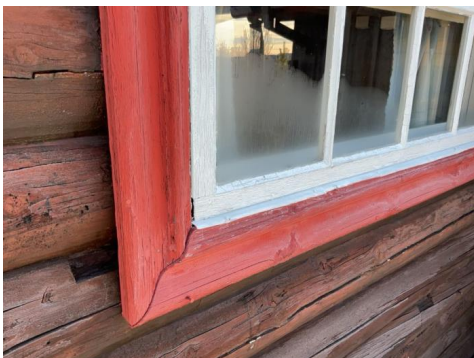
- Det er påvist avvik rundt innsettingsdetaljer.
- Det er påvist andre avvik:

Avvik i innsetningsdetalj og fare for fuktpåvirkning

- Det må foretas tiltak for å lukke avviket.

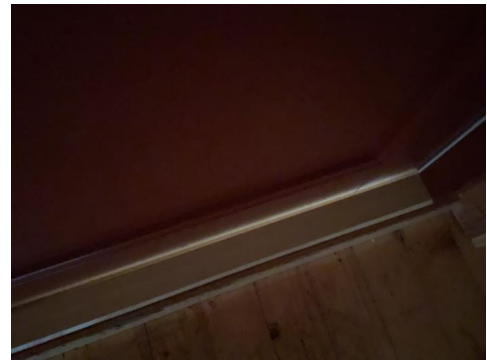
Anbefales tettepakning ved terskel

- Dører må justeres.

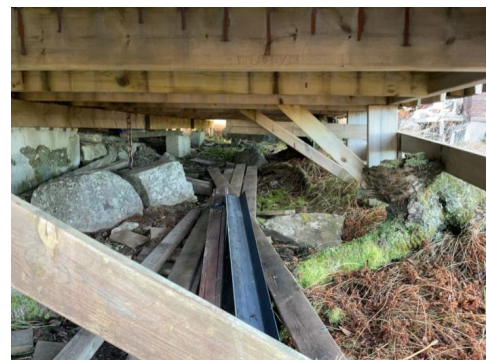
Enkel fundamentering

- Lokal utbedring må utføres.

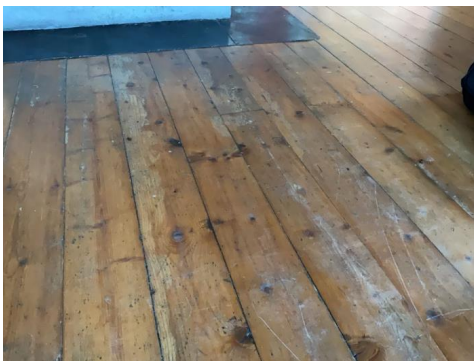
- Overflater har en del slitasjegrad utover det en kan forvente.
- Det er påvist andre avvik:

Slitasje på overflater

- Det må foretas tiltak for å lukke avviket.

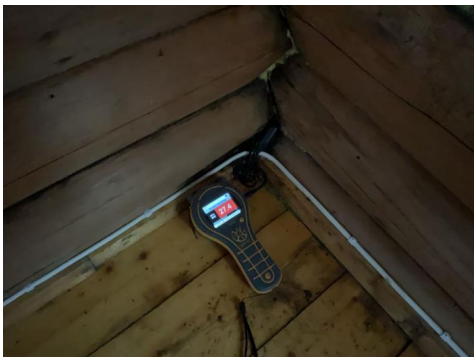
Fuktskjolder i himling i opprinnelig del, trolig tilstand takteking som medvirkende årsak og kondensering på takkonstruksjon.

Ved fuktmåletaking enkelte steder var det fuktutslag

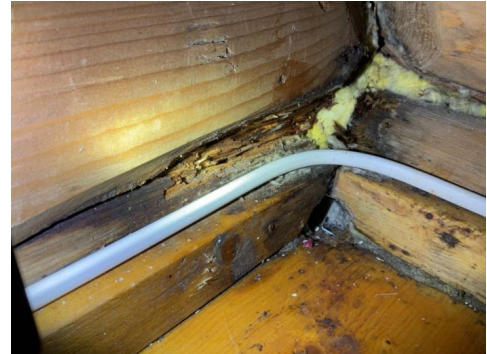
Råte i veggkonstruksjon

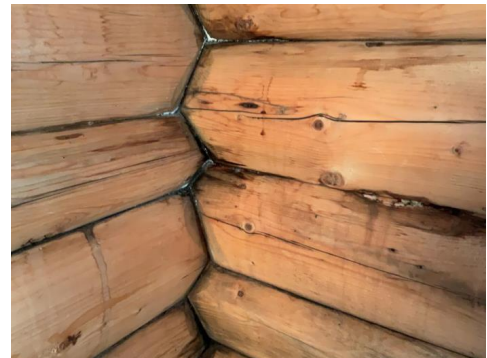
Råte og muggsopp i veggkonstruksjon

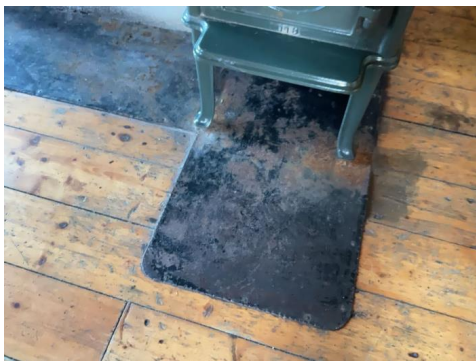
Rust på ubrennbare plater foran ildsted.

Rust på ubrennbare plater

Medtatt kostnad for lokale tiltak av avvik, evt. forbedring av pipeløp kommer itillegg.

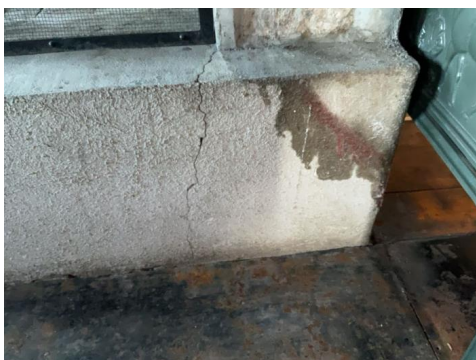
Sprekk i peisbunn.

Sprekk i peis

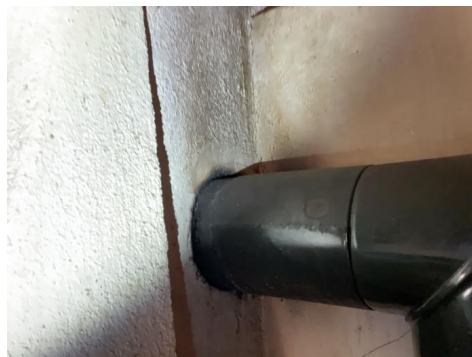
Sot utifra røykrør fra vedovn, trolig utetthet i overgang

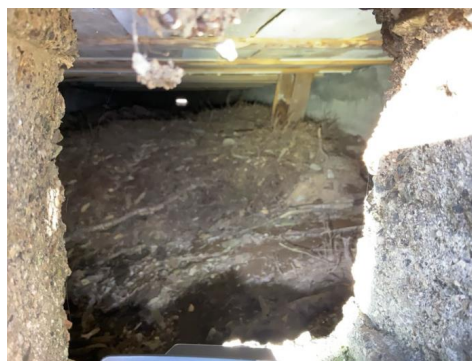
Fra ventil i mur ble kun deler av kryprom inspisert, registrert fuktig miljø der steder av stubbeloft har falt ned. Anbefaler nærmere undersøkelse og tiltak. (avvik i kostnadsestimat kan forekomme) Utbedring bør medtas likt med utbedring av gulvkonstruksjon. Anbefaler tiltak av årsak.

Behrenset inspeksjon av kryprom, kun via ventil i mur. Bemerket fuktig miljø der stedvis stubbeloft har falt ned

- Det må gjennomføres ytterligere undersøkelser.

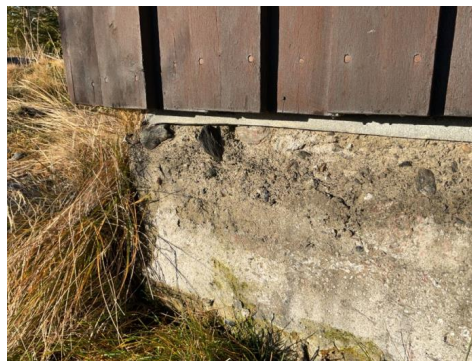
Må hensyntas alder på grunnmur. Årsak til forvitring av mur og fuktpåkjenning over tid.

Forvitring av mur

Forholdene bør holdes under oppsikt og utbedringer må vurderes om forholdene skulle endre seg.

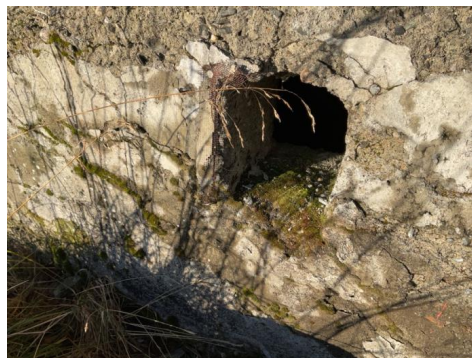
Manglende ventilrist

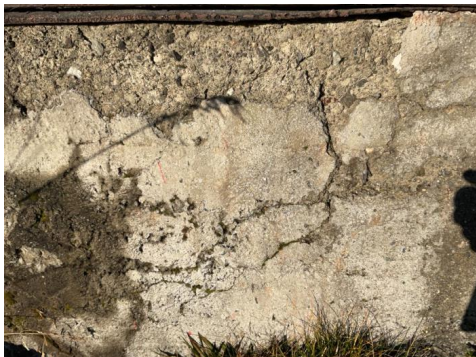
- Grunnmuren har sprekkdannelser.

Fundamentert på terreng som var vanlig på oppføringstidspunkt. Dette er en risikokonstruksjon med henhold fuktpåkjenninger og bevegelser fra tele/setninger fra grunn, som er årsaksammenheng med registrert skjevhet i hytta.

Sprekk i mur
