# Tilstandsrapport

📍 Trondheimsveien 121, 0571 OSLO

Rune Kristiansen Takst AS  
Trondheimsveien 121. Seksjon 11. Oppdrag 24042

Befaringsdato: 22.04.2025

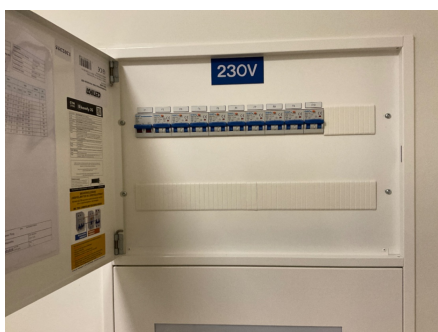
El-anlegget er nytt fra 2020.

Sikringskap.

Men på generelt grunnlag anbefales det alltid at det utføres fullstendig kontroll av el-anlegget NEK 405-2-3:2023..
