# Tilstandsrapport

Leilighet

Nordmyrstubben 45, 1820 SPYDEBERG

Befaringsdato: 15.11.2024

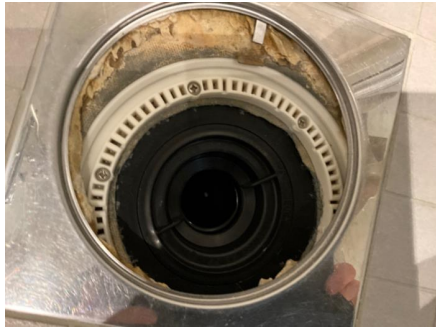
### 📍 TG 1 Sluk, membran og tettesjikt

Det er plastsluk og smøremembran med dokumentert utførelse.
