Tilstandsrapport

Enebolig

Kongelholgutua 18, 2380 BRUMUNDDAL

Befaringsdato: 30.10.2024

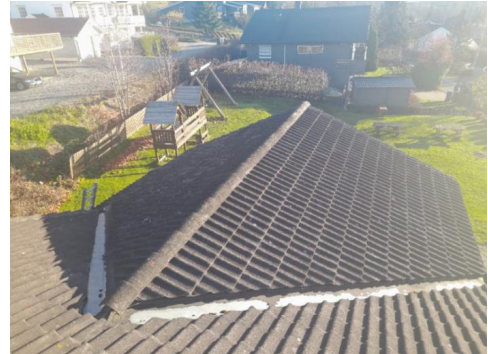
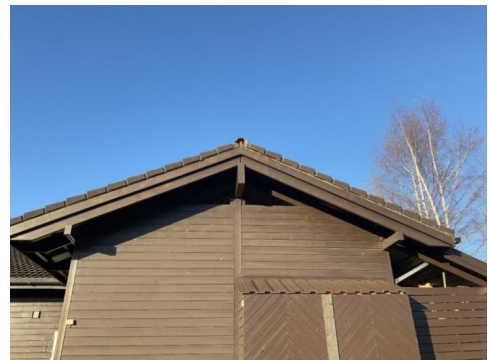
Mangler avslutning i møne

- Overvåk tilstanden jevnlig. For å få tilstandsgrad 0 eller 1 må tekkingen skiftes ut, men tidspunktet for når dette er nødvendig er vanskelig å si noe om.

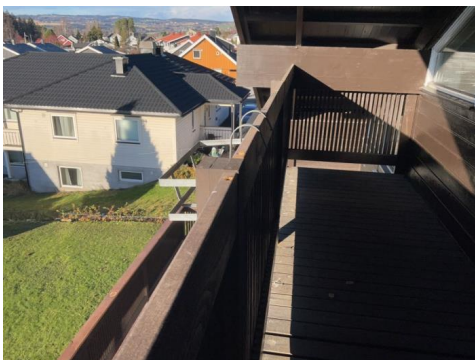
Mangler toppbord

Må utbedres.

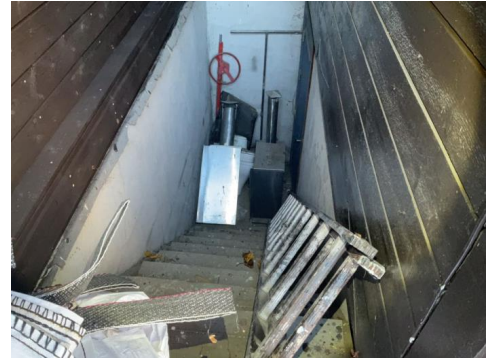
Mangler håndløpere

- Rekkverk må monteres for å lukke avviket.

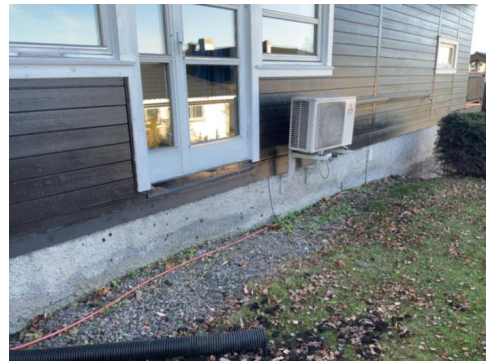
Mangler trapp, bulkete beslag under dør

Trapp bør monteres foran balkongdør soverom.

Kostnadsestimat: Under 10 000

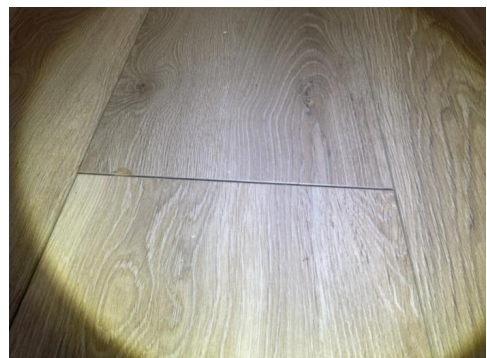
TG 2 Etasjeskille/gulv mot grunn

- Målt høydeforskjell på over 15 mm gjennom hele rommet.
- Tilstandsgrad 2 gis med bakgrunn i standardens krav til godkjente måleavvik.

Avviket er målt i gang underetasje.

- For å få tilstandsgrad 0 eller 1 må høydeforskjeller rettes opp. Det vil imidlertid sjelden være økonomisk rasjonelt som et enkeltstående tiltak i en bolig som dette. Dersom boligen en gang skal renoveres, kan man vurdere slike tiltak.

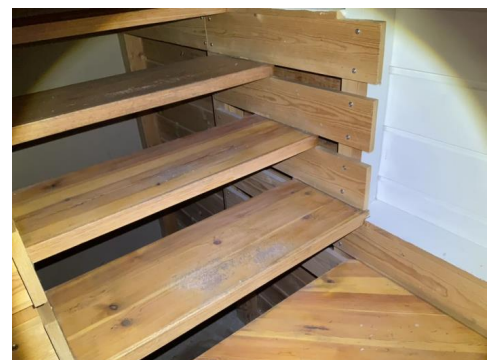
Slitte trinn på trapp til underetasje

Må påregne vedlikehold og overflatebehandling.

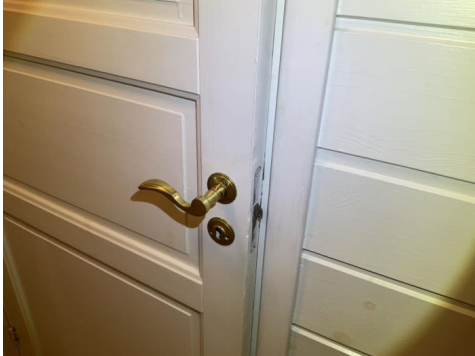
- Det er påvist avvik som tilsier at det bør foretas tiltak på enkelte dører. Enkelte dører tar i karm, mangler vriderbeslag på ei dør.

Tar i karm

- Det bør foretas tiltak på enkelte dører.

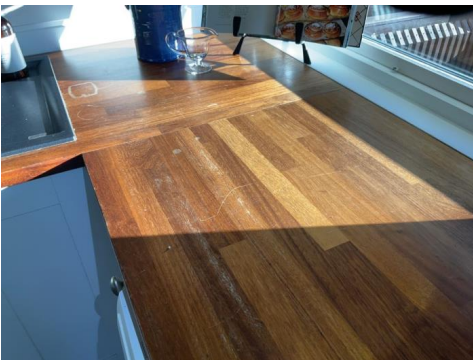
Noe slitt overflate på benkeplate

Det må påregnes lokal utbedring/utskiftning.

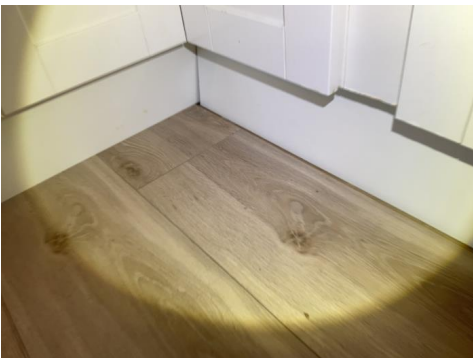
Løs sokkel, gulv ikke lagt lang nok inn

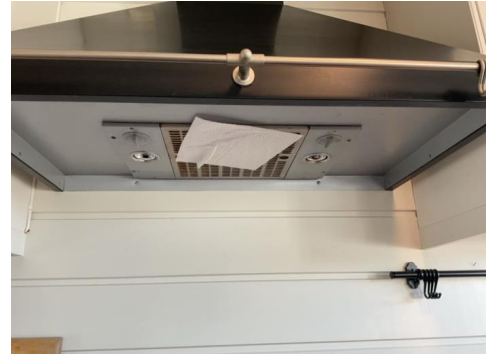
Lys virker ikke

Det må påregnes lokal utbedring.

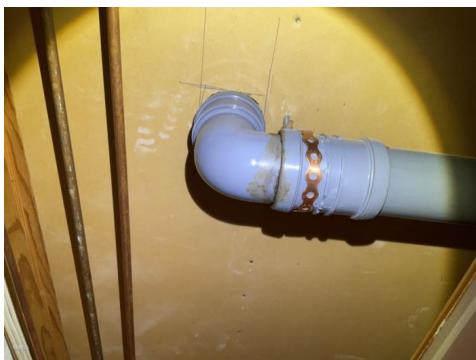
Noe svetteing i rørskjøt

- Det er ikke behov for utbedringstiltak siden anlegget fungerer i dag, men ut ifra alder kan skader plutselig oppstå på eldre anlegg.

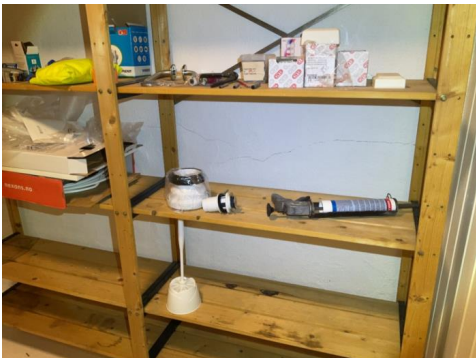
- Det er registrert horisontalriss som er symptom på jordtrykk.

Riss i mur

Overvåk tilstanden jevnlig. Må påregne vedlikehold og reparasjoner.
