Tilstandsrapport

Enebolig

Kongelholgutua 18, 2380 BRUMUNDDAL

Rapportdato: 14.11.2024

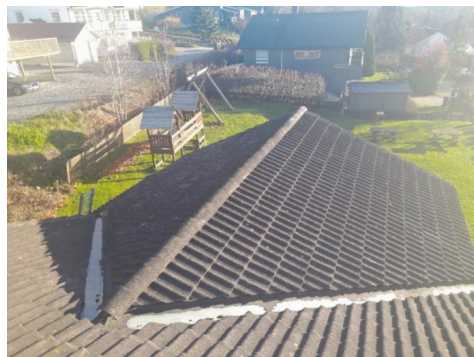
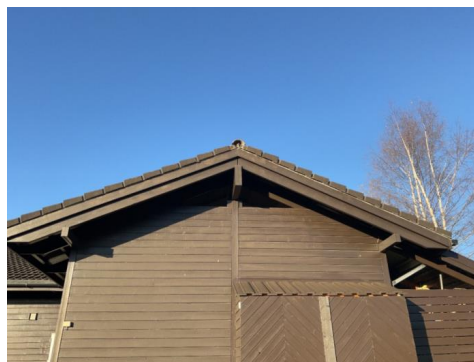
Mangler avslutning i møne

- Overvåk tilstanden jevnlig. For å få tilstandsgrad 0 eller 1 må tekkingen skiftes ut, men tidspunktet for når dette er nødvendig er vanskelig å si noe om.

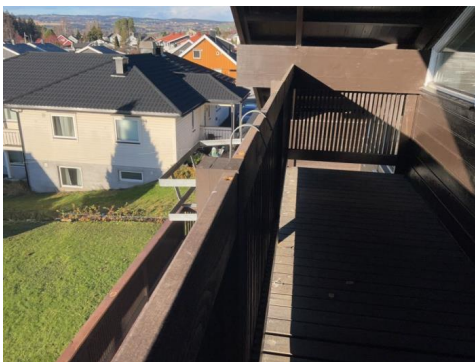
- !** **Utvendig > Balkonger, terrasser og rom under balkonger** [Gå til side](#)
Det er avvik:
Rekkverk på terrasse i 2.etasje mangler toppbord.
- !** **Innvendig > Overflater** [Gå til side](#)
Det er avvik:
Stedvis knirk og ujevne skjøter i laminatgulv.

Mangler toppbord

Må utbedres.

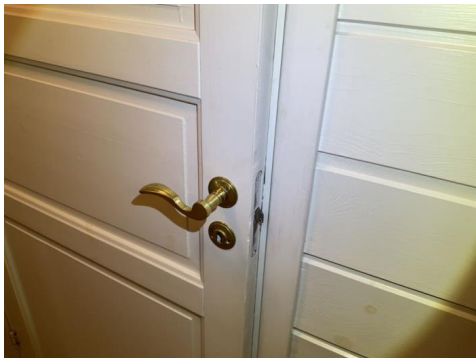
- Det er påvist avvik som tilsier at det bør foretas tiltak på enkelte dører. Enkelte dører tar i karm, mangler vriderbeslag på ei dør.

Tar i karm

- Det bør foretas tiltak på enkelte dører.

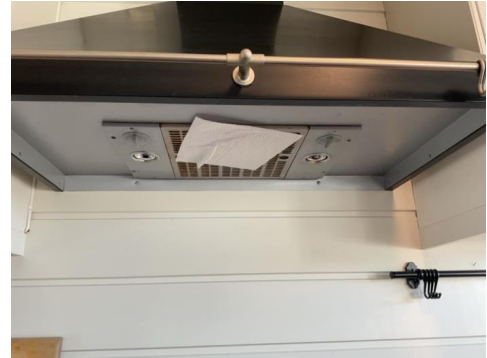
Lys virker ikke

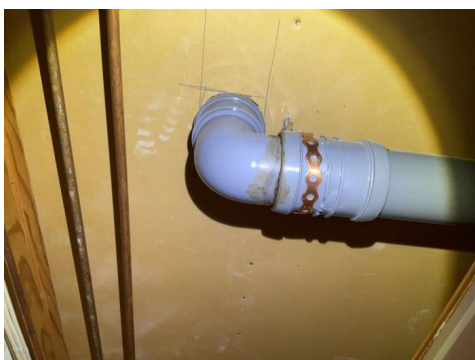
Noe svetteing i rørskjøt

- Det er ikke behov for utbedringstiltak siden anlegget fungerer i dag, men ut ifra alder kan skader plutselig oppstå på eldre anlegg.
