Salg  
Øysteins gate 18  
2315 Hamar

#### Boligens tekniske tilstand:

Dato: 05/02/2025

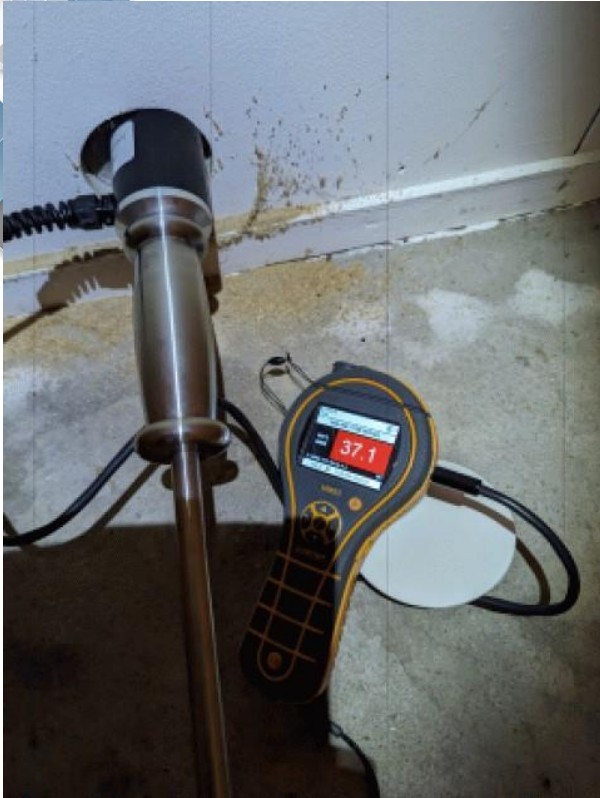
#### TG 2 9.1.3 Fuktmåling og ventilasjon

Det ble boret hull i yttervegg og fuktkontrollert med egnet fuktmåleverktøy. Det ble registrert noe høye fuktverdier.

Det ble også målt høye fuktverdier på gulv mot yttervegg, der dette ble målt.

9.1.3	Kjeller Fuktmåling og ventilasjon
	Fukt i yttervegg og betong gulv.
10.1.1	Bad Overflate vegger og himling
	Dør i våtsone. Manglende dokumentasjon.
10.1.2	Bad Overflate gulv
	Mangelfull dokumentasjon.

Anbefalt spyling av drenering 1 - 5 år.

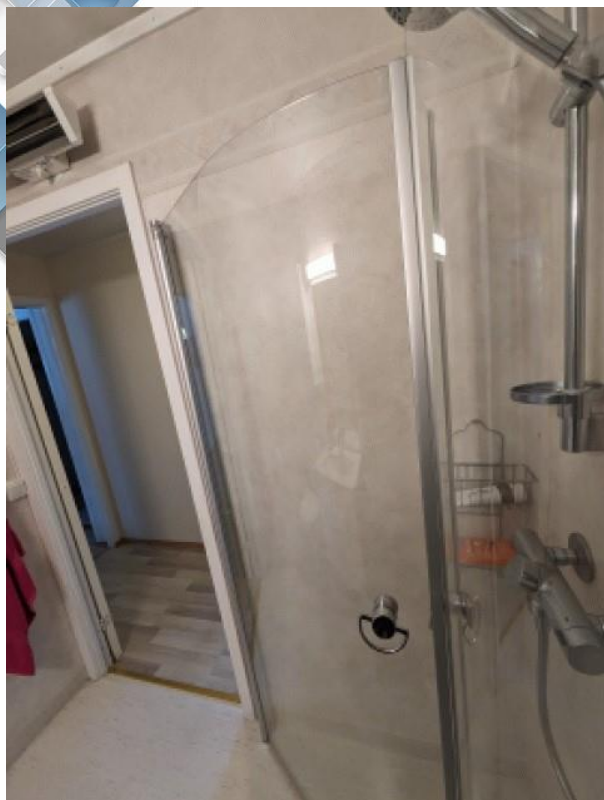
Ingen dokumentasjon ble fremlagt.

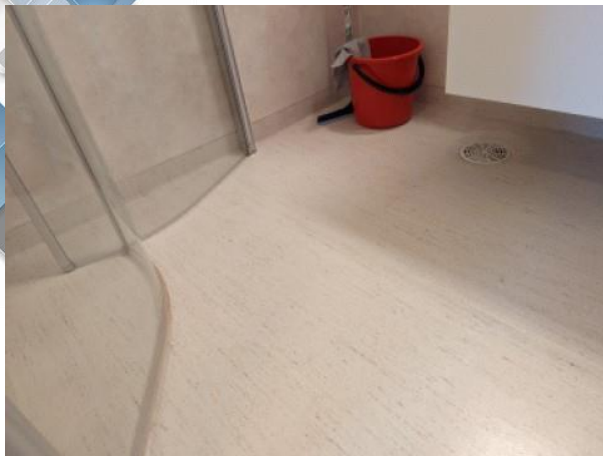
**TG 2** 10.1.2 Overflate gulv

**Merknader:** Ingen dokumentasjon ble fremlagt.

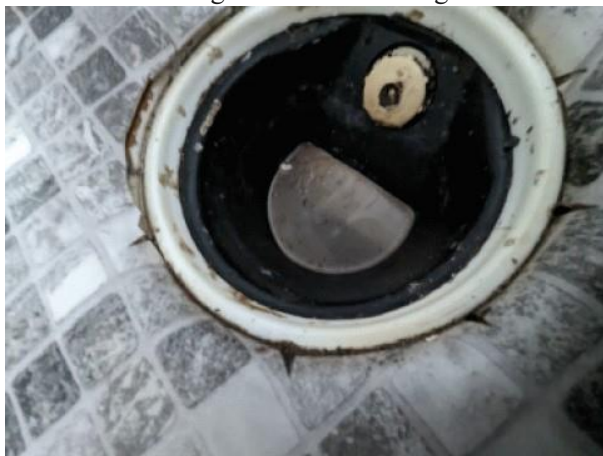
Det er påvist riss og sprekker. Det er påvist sprekker i fuger.

Belegget går opp ca .1,5cm på vegg bak en trelist og opp under list ved terskel til utgang carport og opp på terskel til kjøkken uten list.

**Merknader:** Manglende fall til sluk og feil utførelse på våtromsbelegg våtrom.

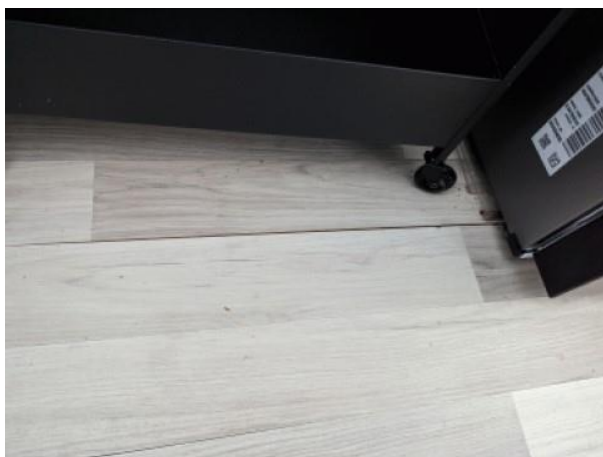
Det er påvist knirk, skader eller fuktskjolder på gulvet.

**Merknader:** Skade på gulv etter tidligere fukt fra kjøleskap iflg. eier.

Alder, generelt vedlikehold og manglende dokumentasjon.
11.1	Kjøkken Kjøkken
	Skade på gulv etter tidligere fukt fra kjøleskap.
13.1	WC og innvendige vann- og avløpsrør
	Normal levetid for kobberør er allerede nådd. Det er grunn til overvåking av denne bygningsdelen.
14.1	Garasje – uthus
	Alder, over halvparten av forventet levetid før utskifting er allerede nådd.
