# Tilstandsrapport

Enebolig

Hellemyr terrasse 20 A, 4628 KRISTIANSAND S

Befaringsdato: 01.09.2025

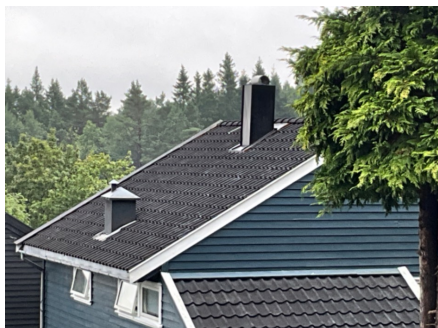
### TG 3 Takteking

Flere utettheter i undertaket og fukt på kaldtloftet.

Tekkingen må byttes, fare for omfattende skader i bygget.

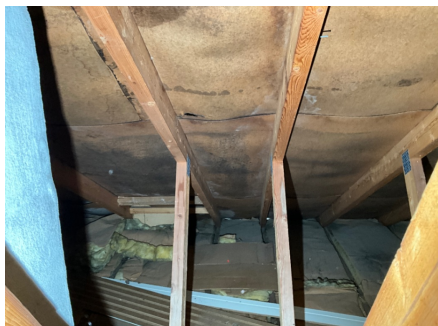
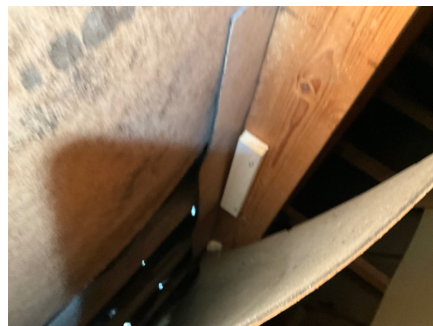
- Det er begrenset/dårlig ventilering av takkonstruksjonen.
- Det er påvist fuktskjolder/skader i takkonstruksjonen.
- Det er registrert skader i undertak.

Det er flere utettheter i undertaket og fuktig rundt på kaldtloftet.

For å lukke avviket må undertaket byttes.

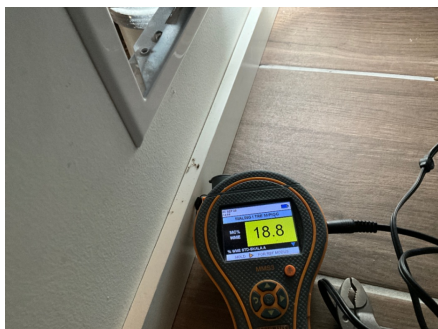
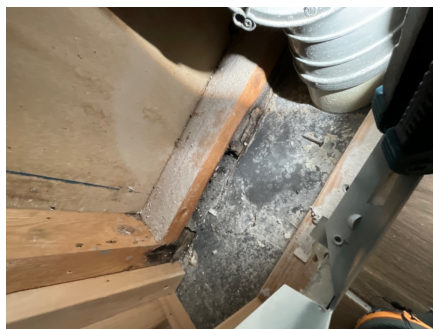
Bakkant av boligen ligger delvis under terreng. Hulltaking er ikke utført da det er tilgang ved inspeksjonsluke for avløpsrør. Det er målt 18 vektprosent. Det er nå ingen tegn på skade, men det anbefales å gjøre tiltak da fukt på sikt vil resultere i mugg/sopp i underetasjen.

- Det er gjennom målinger påvist høyt fuktnivå i trevegger i underetg./kjeller, det er derfor ikke foretatt hulltaking

Anbefaler tiltak utvendig drenering/fuktsikring.

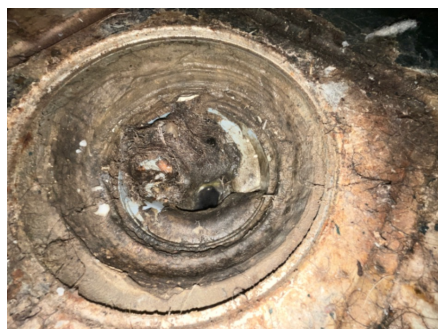
- Det er påvist avvik i fallforhold til sluk i forhold til krav i forskrift på byggetidspunktet.

Anbefaler å etablere tilgang på sluken under dusjen.

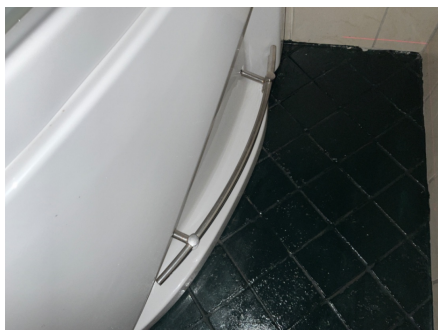
- Det er påvist riss/sprekker i utstyr på våtrommet.

- Påviste skader må utbedres.

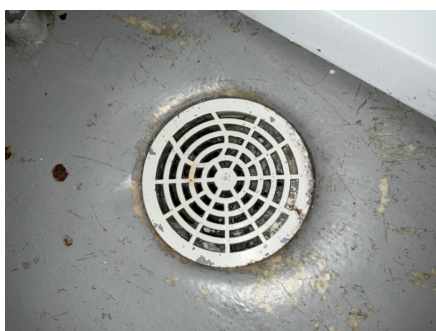
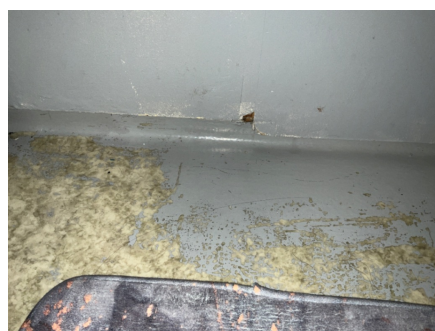
### TG 3 Generell

- Våtrommet har behov for omfattende oppgraderinger. For å sikre en løsning som oppfyller gjeldende krav, bør tettesjikt, sluk og røropplegg oppgraderes og dokumenteres.

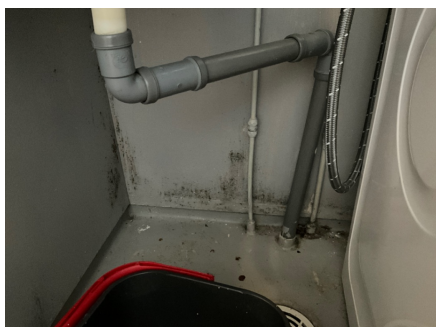
### Tilliggende konstruksjoner våtrom

- Hulltaking er ikke foretatt da det allerede er påvist andre avvik i våtsonen.

- Gjennomføre ytterligere undersøkelser og foreta utbedring av skade.

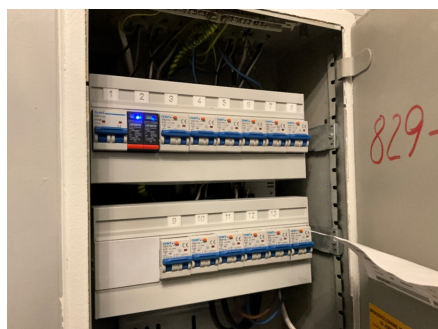
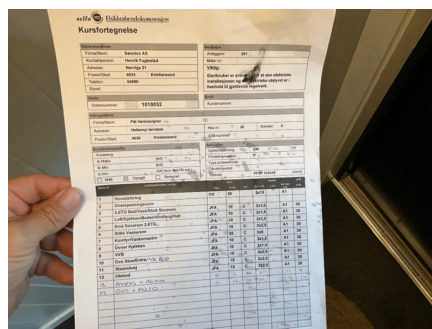
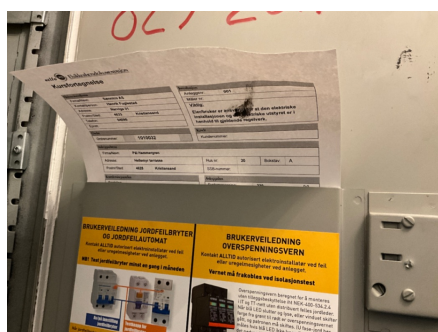
På bakgrunn av manglende samsvarserklæringer på deler av anlegget anbefales det en utvidet el kontroll på hele anlegget.
