# Tilstandsrapport

Boligbygg med flere boenheter

Høvlerigata 2, 2150 ÅRNES

Befaringsdato: 11.11.2024

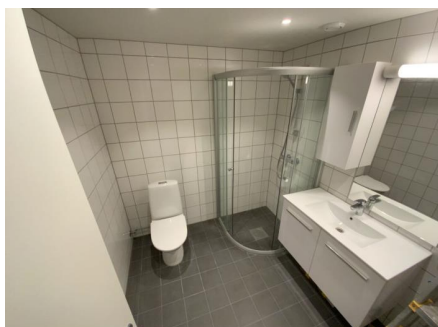
## TG2 Overflater Gulv

Gulvet er flislagt. Rommet har elektriske varmekabler. Fall mot sluk er målt til 25 mm fra underkant dørterskel.

- Det er mulighet for at det kan forekomme vannlekkasje på våtrommet hvor vann ikke vil gå til sluk.

Det er ikke etablert åpen spalte mellom dusjvegg og gulvfliser.

- Det bør etableres avrenning inn til sluk for hele våtrommet.

Det må etableres spalteåpning mellom dusjvegg og gulv, slik at vann ikke kan renne ut i entre og skape fuktskade.

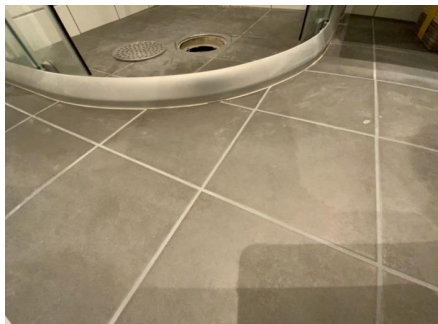
### **TG 1** Sluk, membran og tettesjikt

Det er plastsluk og banemembran med dokumentert utførelse

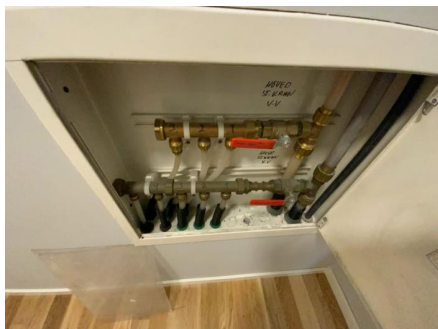
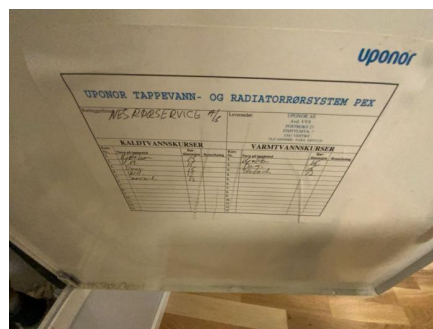
### TG2 Vannledninger

Innvendige vannledninger er av plast (rør i rør). Det er besikttet i rørskap.

- Det mangler tettemuffer i enden av varerør på rør-i-rør-system.

Det mangler tettemuffe i kjøkkenskap.

- Det må monteres tettemuffer i enden av varerørene.

Det må tettes i enden av varerør for at vann ikke skal komme inn i skap ved lekkasje.
