# Tilstandsrapport

Fritidsbolig

Amsrudfeltet 21, 2864 FALL

# gnr. 48, bnr. 46

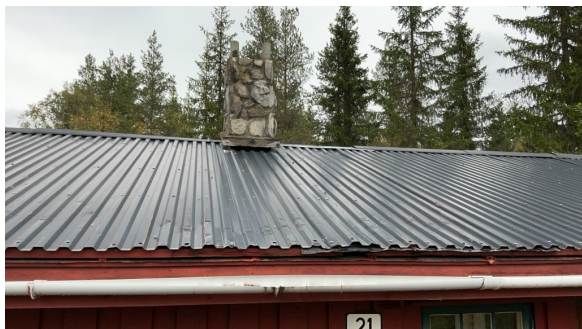
## TG 3 Nedløp og beslag

Takrenner og nedløp i plast. Vindskier og toppbord i treverk.

Lokale utbedringer og vedlikehold må påregnes.

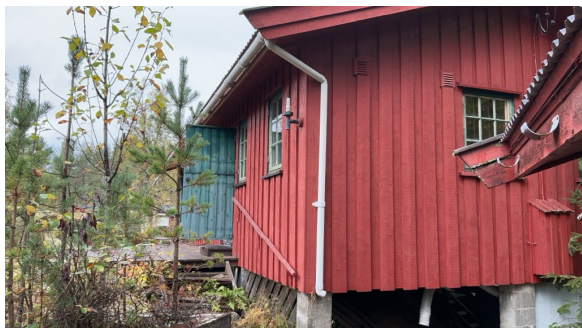
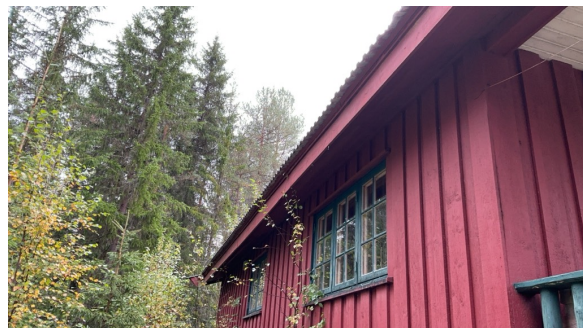
## TG 2 Veggkonstruksjon

- Det er ingen eller liten lufting i nedre kant av kledning mot grunnmur.
- Det er avvik:

Ved evt. utskifting av panel og etterisolering anbefales det at det etableres luftespalte iht. dagens anbefalinger, og at bygningsdelen utføres skadedyrsikker.

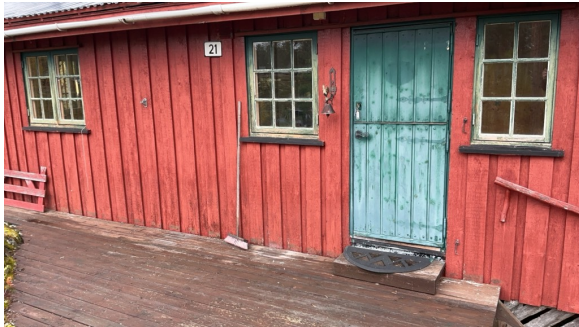
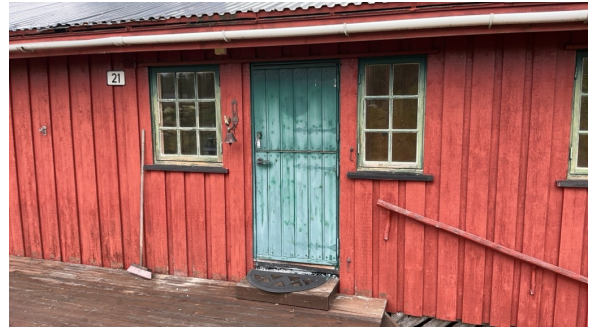
## TG 2 Balkonger, terrasser og rom under balkonger

- Rekkverket er for lavt i forhold til dagens krav til rekkverkshøyder.
- Det er avvik:

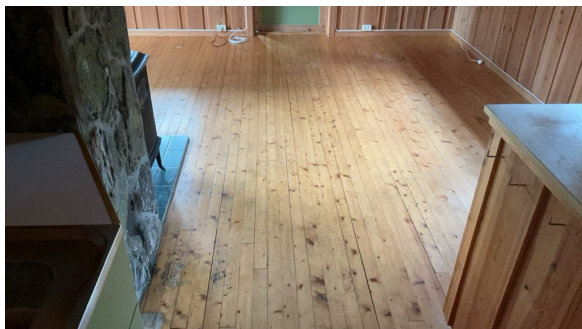
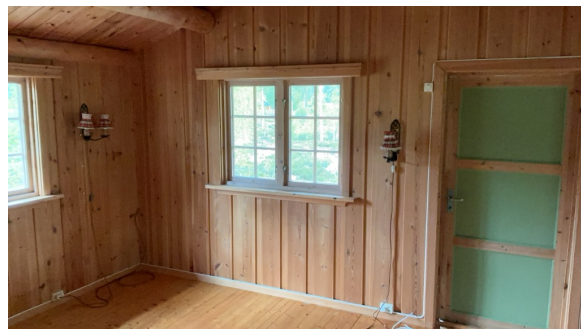
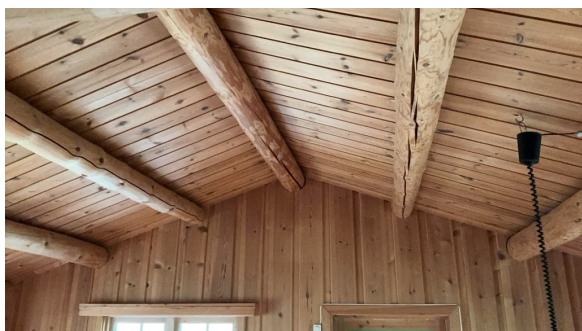
## TG 2 Etasjeskille/gulv mot grunn

Skjevheter og høydeforskjeller i etasjeskillere er kontrollert med krysslaser. Det er ikke funnet nevneverdige avvik, kun mindre høydeforskjeller på ca. 5-15mm. er registrert ved stikkprøvekontroll. Lokale større avvik kan likevel påregnes. Dette er ikke unormalt i denne type boliger. Det er normalt at gulvoverflater kan være/er utsatt for slitasje. Det kan derfor være enkelte skader/slitasjer som betraktes som mindre overflateskader. Slike skader blir derfor ikke spesifisert, vurdert eller bemerket.

Ved fuktmålinger i trebjelkelag i kjeller registrerte jeg grenseverdier på skadelig fukt.

Nærmere undersøkelser anbefales.

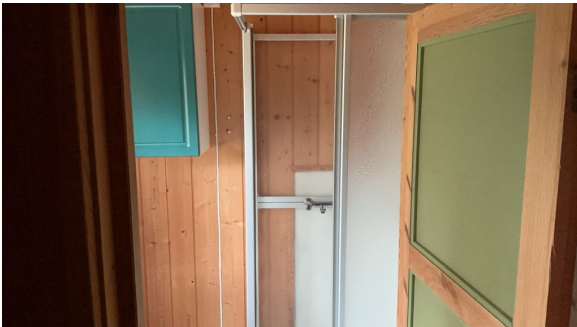
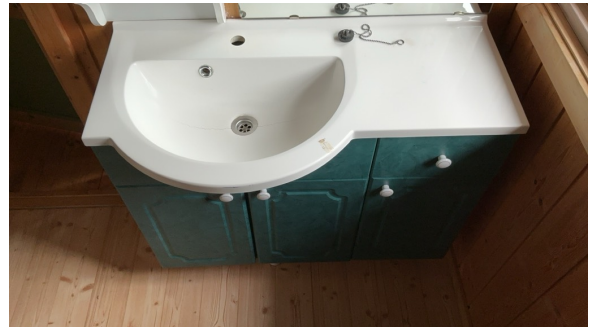
## ETASJE > HYGIENEROM

Det er registrert sprekk i utslagsvask.

Tiltak må vurderes ut fra bruk/behov og krav til standard.

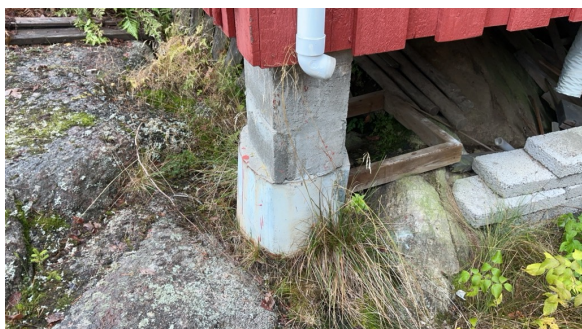
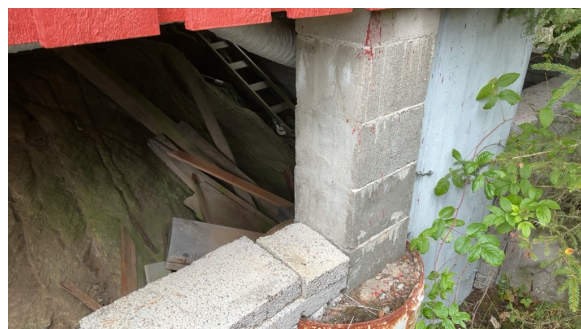
### TG 2 Fuksikring og drenering

Takvann ført ut på terreng. Det er ikke kjennskap til utbedringer av fuktsikring siden byggeår.

- Mer enn halvparten av forventet levetid på drenering er overskredet.
- Det er avvik:

Regnvann og smeltevann må ikke renne inn mot bygningen, vann fra taknedløp må ledes bort. Fuktsikring er normalt ikke dimensjonert for å ta unna takvann.
