Amsrudfeltet 21, 2864 FALL

**Trivelig hytte i landlige og rolige omgivelser – kort veg til idylliske Trevatna og gode turområder.**

# Tilstandsrapport

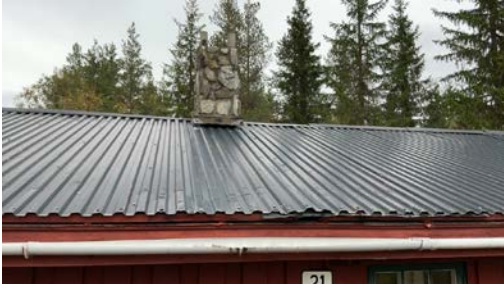
## TG 3 Nedløp og beslag

Takrenner og nedløp i plast. Vindskier og toppbord i treverk.

Lokale utbedringer og vedlikehold må påregnes.

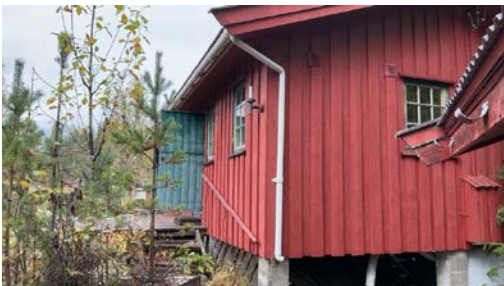
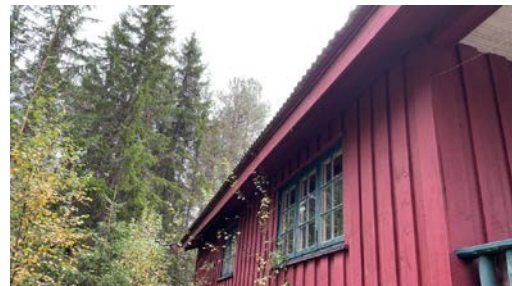
## TG 2 Veggkonstruksjon

- Det er ingen eller liten lufting i nedre kant av kledning mot grunnmur.
- Det er avvik:

Yttervegg i isolert bindingsverk som var normal byggeskikk på oppføringstidspunktet. Stående utvendig trekledning.

Ved evt. utskifting av panel og etterisolering anbefales det at det etableres luftespalte iht. dagens anbefalinger, og at bygningsdelen utføres skadedyrsikker.

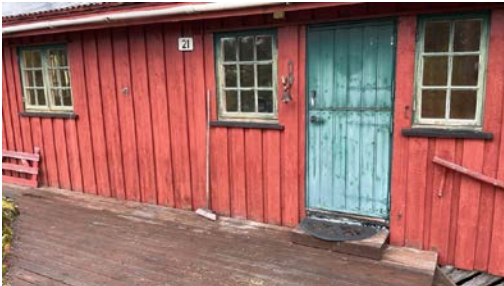
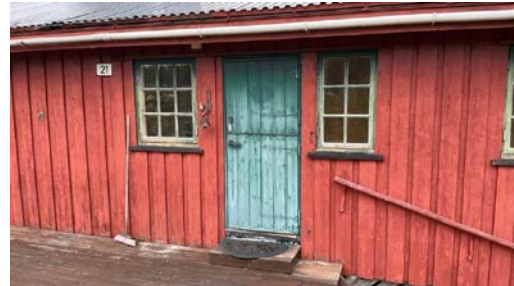
## TG 2 Balkonger, terrasser og rom under balkonger

- Rekkverket er for lavt i forhold til dagens krav til rekkverkshøyder.
- Det er avvik:

Verandaen er fundamentert på støpte murte punkter. Delvis overbygget. Konstruksjoner, overflater, rekkverk og håndlist i treverk. Verandaer som står under åpen himmel vil alltid ha vedlikeholdsbehov, dette må påregnes.

Det er påregnelig med lokale utbedringer/repasjoner.

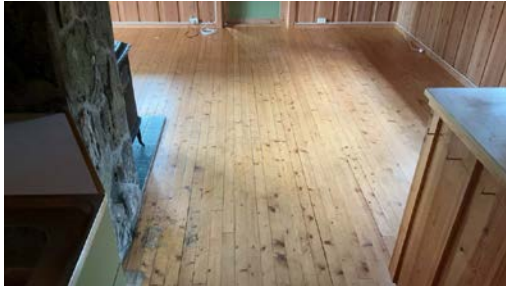
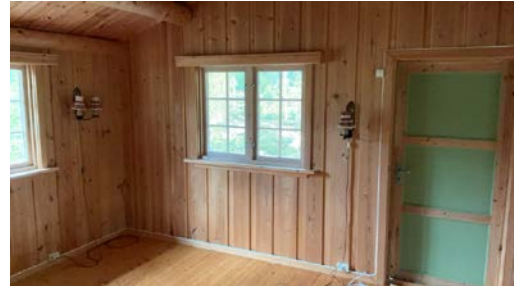
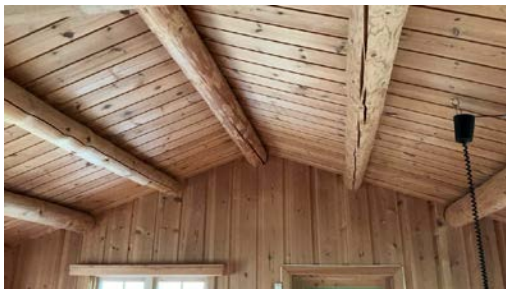
## TG 2 Etasjeskille/gulv mot grunn

Ved fuktmålinger i trebjelkelag i kjeller registrerte jeg grenseverdier på skadelig fukt.

Etasjeskille utført i trekonstruksjoner.

Nærmere undersøkelser anbefales.

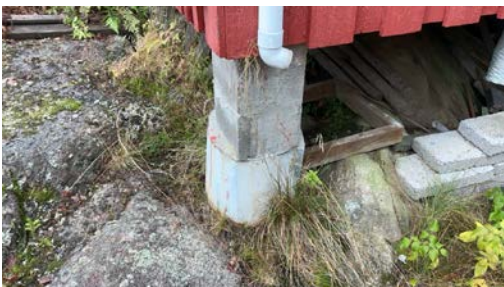
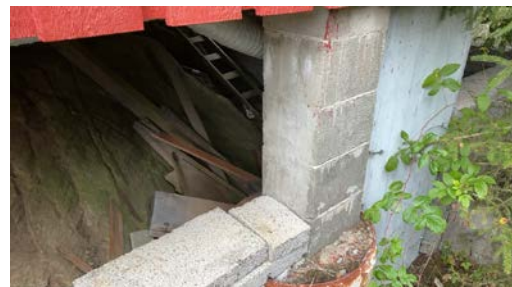
### Fuktsikring og drenering

Regnvann og smeltevann må ikke renne inn mot bygningen, vann fra taknedløp må ledes bort. Fuktsikring er normalt ikke dimensjonert for å ta unna takvann.

Overvåk tilstanden jevnlig. Tidspunktet for reparasjon og eventuelt når dette er nødvendig er vanskelig å si noe om.
