Tilstandsrapport

Rekkehus

Grønåsen 35 B, 5680 TYSNES

Befaringsdato: 04.03.2025

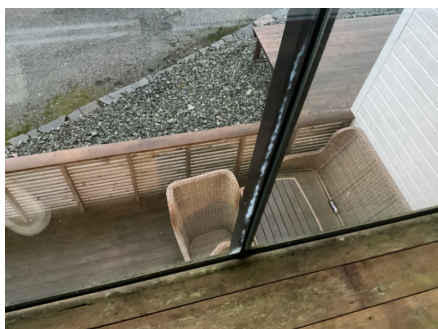
- Det er påvist andre avvik:
- Skjolder (delaminering mellom glass) på glassrekkverk.

- Andre tiltak:
- Avvik er av visuell betydning. Glass med delaminering må skiftes hvis en skal lukke avvik.

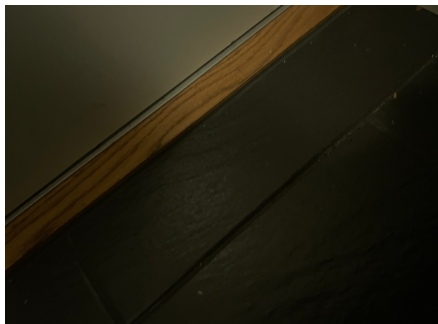
TE 1 Etasjeskille/gulv mot grunn

Gulvet er støpt på EPS (lastbærende isolasjon) og dampsperre. Etasjeskillere av trebjelkelag.

Det ble foretatt måling av ujevnheter ved lasermåling, uten å avdekke avvik utover standardens krav.

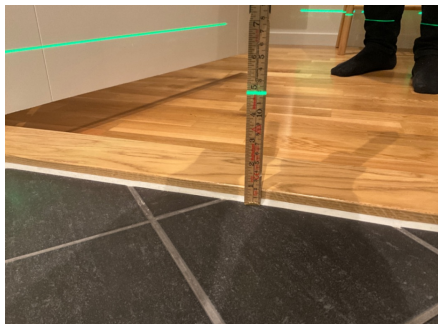
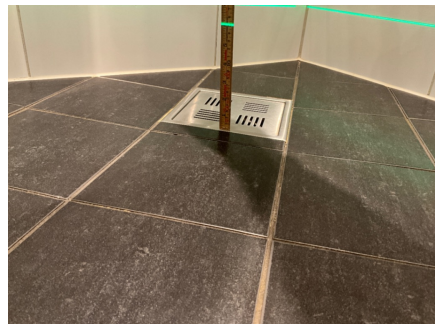
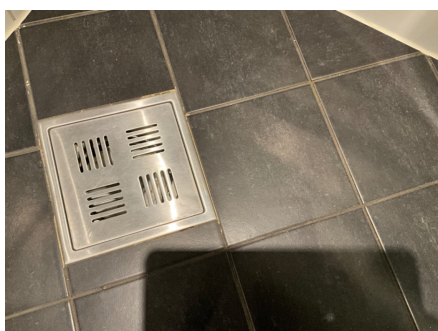
- Det er påvist andre avvik:
- Det ble registrert bom i enkelte fliser.

• Det er ikke behov for tiltak vedr. fliser med bom, men en må være oppmerksom på at fliser med bom (hulrom under) vil kunne ha en større risiko for å løsne med tiden.
