# Tilstandsrapport

Boligbygg med flere boenheter

Loen 18B , 4103 JØRPELAND

Befaringsdato: 09.01.2026

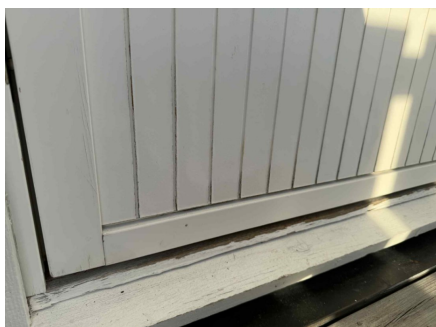
#### Vurdering av avvik:

- Karmene i dører er værslitte utvendig og det er sprekker i trevirket.

Det registreres noe svelling i nedre kant på balkongdør 2 etg. Pga. manglende vedlikehold.

Anbefaler å overflatebehandle dører, vurdere å skifte dørblad til balkongdør 2 etg.
