# Tilstandsrapport

Rekkehus

Viggo Hansteens vei 31, 1472  
FJELLHAMAR

Rapportdato: 25.08.2025

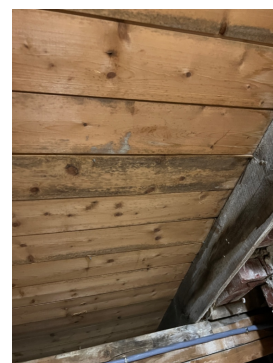
- Det er begrenset/dårlig ventilering av takkonstruksjonen.
- Det er påvist fuktskjolder/skader i takkonstruksjonen.
- Det er påvist fuktskjolder i undertak/takkonstruksjon.

- Det er registrert svertesopp (fargeskadesopp) i undertaket/takro. Det er registrert svertesopp (fargeskadesopp) på undertaket. Dette kan skyldes begrenset lufting og/eller begrenset dampetthet mot loftet. Det bør etableres tilstrekkelig ventilasjon for å redusere fuktbelastningen, og soppdannelsene bør forsøkes fjernes, for eksempel ved vask.

- Andre tiltak:
- Lufting/ventilering bør forbedres.

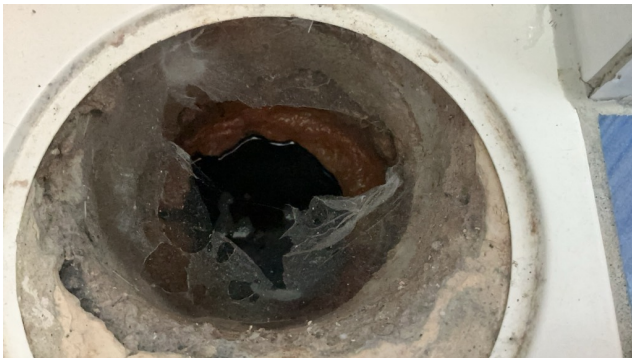
- Membran i kombinasjon med gammelt sluk uten klemring. Membran er smurt ned på sluk.
- Membran kan ikke konstateres (ikke synlig og det foreligger heller ikke dokumentasjon).
- Mer enn halvparten av forventet brukstid er passert på membranløsningen.
- Mer enn halvparten av forventet brukstid er passert på slukløsningen.
- Det er avvik:

- Konstruksjonen er oppført før det kom krav om vanntett sjikt i alle våtsoner.  
Bad fra denne tidsperioden har generelt større mulighet for fuktrelaterte skader. Fuksikringen her er usikker, og bygningsdelen har passert forventet levetid, noe som gir økt mulighet for alders- og slitasjerelaterte fuktproblemer. Jevnlig oppfølging anbefales, og et nytt tettesjikt må påregnes innen nær fremtid.

- Det må gjøres nærmere undersøkelser.
- Tiltak:
  - Sluket må sjekkes og rengjøres jevnlig.
  - Eldre sluk av støpejern er ofte utsatt for rust som kan medføre lekkasjer. Eventuelle lekkasjer kan medføre fuktskader på tilliggende konstruksjoner.
  - Det er viktig å merke seg at levetiden til en membran varierer basert på kvalitet, installasjon og bruk. Eldre membraner kan bli sprø og sprekke opp, noe som fører til at de mister sin vanntettende funksjon. Dette kan resultere i vannlekkasjer gjennom vegger og gulv og fuktskader.

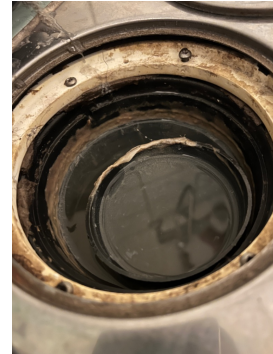
- Det er mulighet for at det kan forekomme vannlekkasje på våtrommet hvor vann ikke vil gå til sluk.
- Det er påvist at flisfuger har riss/sprekker.
- Det er påvist avvik i fallforhold til sluk i forhold til krav i forskrift på byggetidspunktet.
- Det er påvist symptom på fukt/råteskader.
- Svertesopp er registrert

- Riss er observert i flisefuger.

- Høydeforskjell mellom topp slukrist og overkant gulv ved døren er lavere enn 25 mm. Dette gjør at nærliggende konstruksjoner er mer utsatt for vannskade, hvis en lekkasje skulle oppstått.

- Sluket må sjekkes og rengjøres jevnlig.
- Det må foretas utbedring for å unngå fuktskader i konstruksjonen.
- Løsningen/utførelsen rundt rørgjennomføringer gir fare for fukt inn i konstruksjoner.
- Overvåk tilstanden jevnlig. For å få tilstandsgrad 0 eller 1 må tettesjiktet skiftes ut, men tidspunktet for når dette er nødvendig er vanskelig å si noe om.
- Det er viktig å merke seg at levetiden til en membran varierer basert på kvalitet, installasjon og bruk. Eldre membraner kan bli sprø og sprekke opp, noe som fører til at de mister sin vanntettende funksjon. Dette kan resultere i vannlekkasjer gjennom vegger og gulv og fuktskader.
