# Tilstandsrapport

📍 Tollbodgata 46 , 4614 KRISTIANSAND S

# gnr. 150, bnr. 1335, snr. 60

Befaringsdato: 31.03.2025

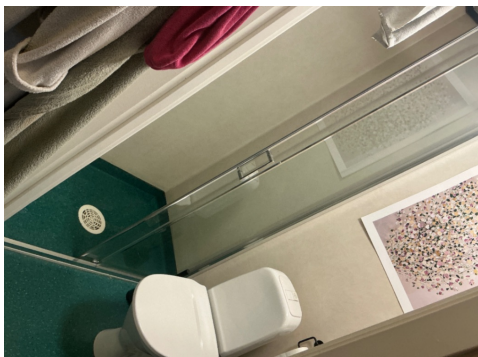
Belegg vegger og malt slett tak. Fremstår normalt utfra alder.

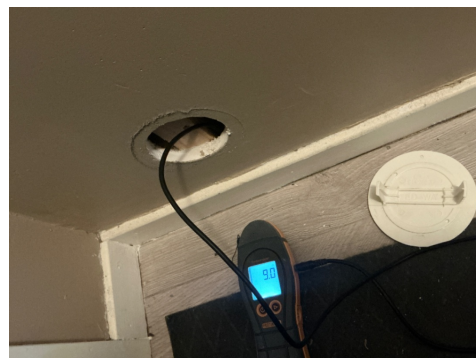
Hulltaking utført i tilstøtende rom, ikke tegn til avvik. Utført fra gang mot dusj.

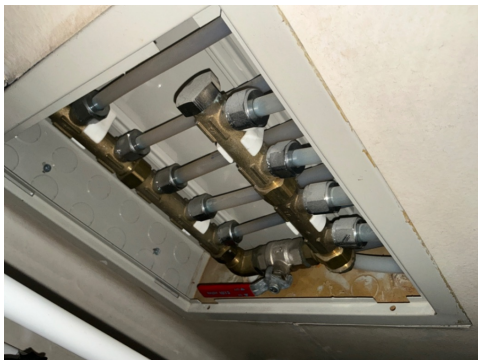
Vannledninger av rør i rør. Fordelerskap plassert i baderom og har synlig drenerør i skap og ved gulv. Stoppekran plassert i skap.

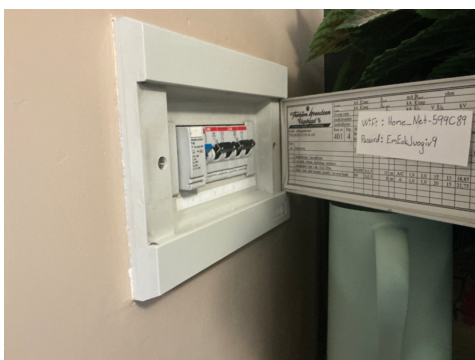
Det gis en tg2 fordi det mangler dokumentasjon/historikk i skap. Det er ikke avdekket noen åpenbare tegn til avvik eller feil, men gis generelt tg2 ved slikt avvik.

Det anbefales at anlegget gjennomgås av fagkyndig hvert 10 år.
