Tilstandsrapport

📍 Averstadstubben 2, 2040 KLØFTA

Befaringsdato: 15.08.2024

ENEBOLIG

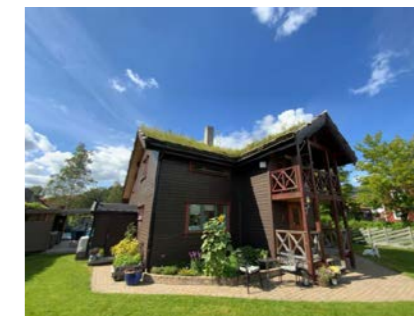
Taktekking anses å ha sin tiltenkte funksjon uten negative avvik utfra alder tatt i betraktning. Taktekke ble inspisert fra bakkenivå og fra takfot i stige. Taktekket er i hovedsak vurdert opp mot alder og gjenværende forventet levetid.

Besiktigelse av taktekke.

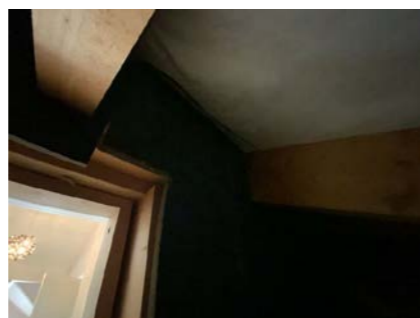
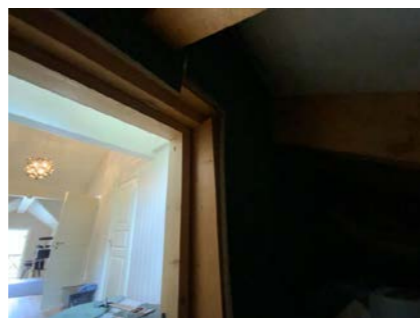
Takstoler/sperrer fra byggeår med undertak av bordtak. Takkonstruksjon og loft vurderes og ha normal forventet kvalitet og slitasjegrad i forhold til alder og utførelsesmetode. Ingen påviste eller synlige fuktindikasjon på befaringsdagen, men kommende lokale utbedringer kan ikke utelukkes på sikt. Vepsebol o.l må evt. fjernes og tiltak mot skadedyr bør alltid vurderes på eldre takkonstruksjoner. Luftlekkasjer og utette overganger generelt er normalt å forventet med konstruksjon fra dette byggeår der kommende behov for utbedrende tiltak tilfaller ny eier. Loftet var lagret med løssøre og inventar på befaringsdagen. Alle flater lot seg derfor ikke å kontrolleres der det ikke tas ansvar for skjulte forhold og avvik.

Kontroll av undertak i raftekott.

Ingen umiddelbare tiltak er nødvendig, men konstruksjoner bør holdes under jevnlig oppsyn.

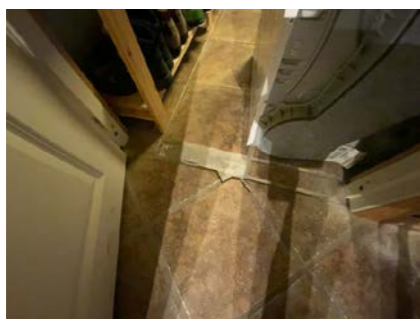
Løs flis må festes.

- Overflater må utbedres eller skiftes.

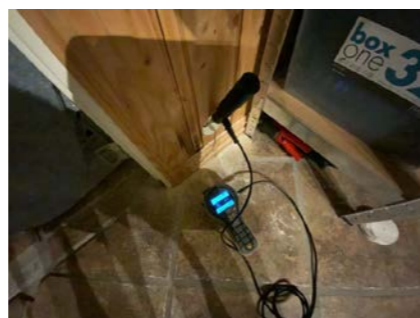
Hulltaking er foretatt uten å påvise unormale forhold. Hulltaking er foretatt ved/i Lagringsrom. 0% Fukt.

Utført hulltaking.

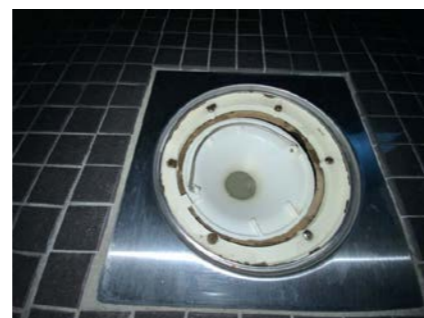
- Det er påvist at høydeforskjell fra topp slukrist til gulv/synlig topp membran ved dørterskel er mindre enn 25 mm.
- Det er påvist at noen fliser har bom (hulrom under).
- Det er påvist avvik i fallforhold til sluk i forhold til krav i forskrift på byggetidspunktet.

Kontroll av sluk.

- Overvåk tilstanden jevnlig. For å få tilstandsgrad 0 eller 1 må tettesjiktet skiftes ut, men tidspunktet for når dette er nødvendig er vanskelig å si noe om.
- Overvåk tilstanden jevnlig. For å få tilstandsgrad 0 eller 1 må slukløsningen skiftes ut og sannsynligvis må også membransjiktet skiftes/utbedres. Det er imidlertid vanskelig å si noe om tidspunktet for når dette er nødvendig.

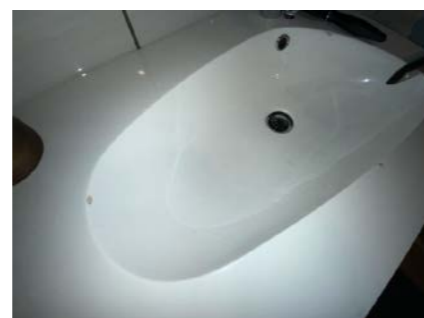
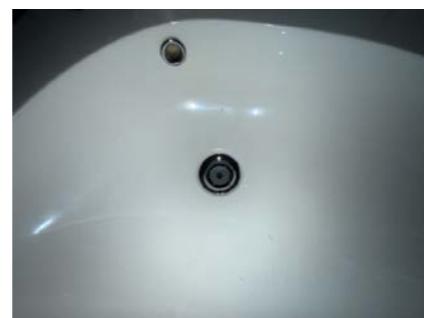
2. ETASJE > BAD

- Det er påvist riss/sprekker i utstyr på våtrommet.

Kommende lokale utskiftninger kan ikke utelukkes på sikt.

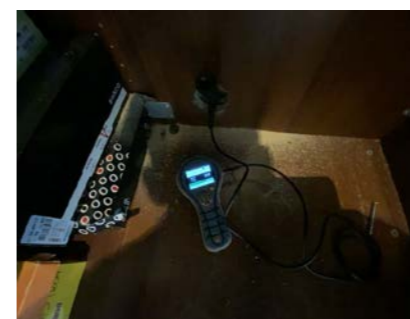
Hulltaking er foretatt uten å påvise unormale forhold. Hulltaking er foretatt ved/i Soverom. Fuktvotemåling (vekt%) i konstruksjonen ble målt til 16.

Utført hulltaking.

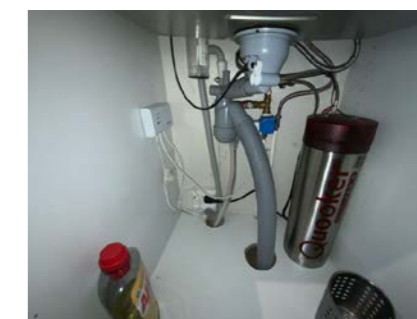
Besiktigelse av røropplegg.

- Det er ikke behov for utbedringstiltak siden anlegget fungerer i dag, men ut ifra alder kan skader plutselig oppstå på eldre anlegg.
- Rørkurser på rør-i-rør system bør merkes.

Waterguard ved fordelerstokk bør opparbeides for god sikring av lekkasjevann.

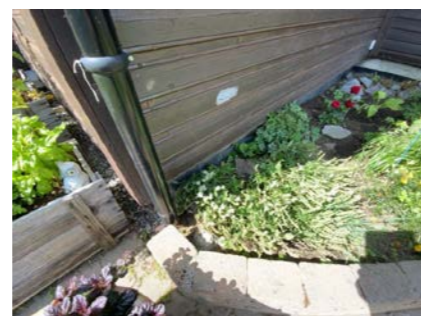
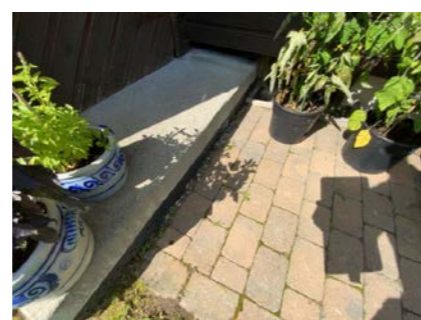
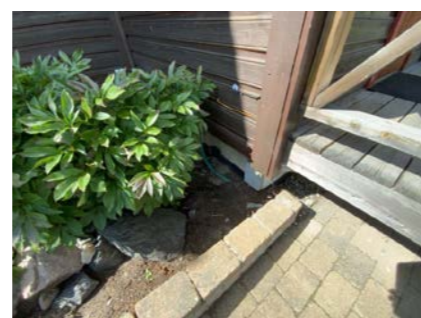
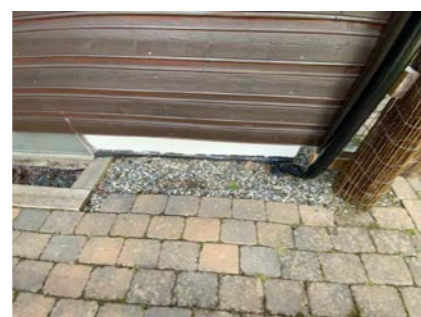
Kontroll av drenering/fuktsikring.

- Overvåk tilstanden jevnlig. For å få tilstandsgrad 0 eller 1 må dreneringen skiftes ut, men tidspunktet for når dette er nødvendig er vanskelig å si noe om.
